Delfzijl

Cultuurhistorische waardestelling

Aschman

22 augustus 2012

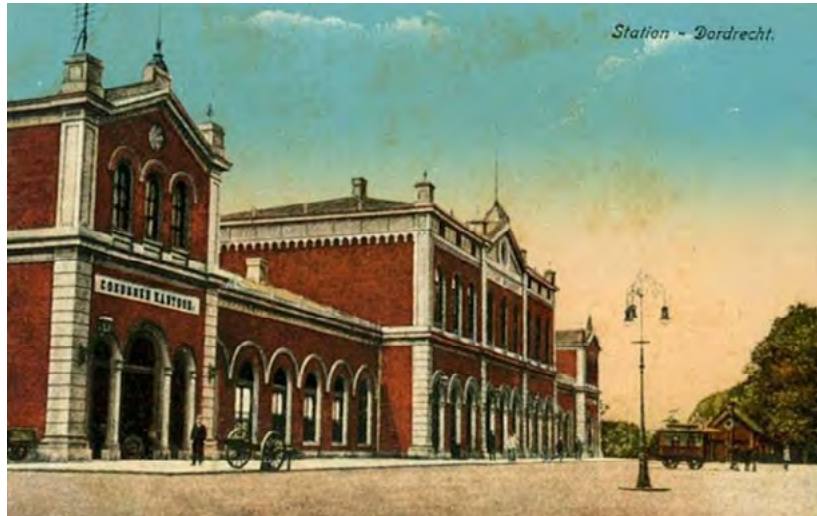
Afb. 2.2.3 Voorbeeld van een station 1e Klasse uit de Eerste Spoorwegwet; station Dordrecht (gebouwd 1870). Foto circa 1910

Dit zijn stations voor grote steden en belangrijke spooknooppunten. Zij kenmerken zich door een breed middengebouw van twee bouwlagen, geflankeerd door twee lange vleugels van een enkele bouwlaag. Soms zijn de vleugels van eindgebouwen voorzien. De voorgevel wordt benadrukt door een naar voren springend middendeel (risaliet), dat bekroond is met een fronton. Van deze Klasse zijn alleen stations uit de Eerste Spoorwegwet gebouwd. Bovendien werd voor diverse grote steden een eigen stationsontwerp gemaakt. Uit de Eerste Spoorwegwet resteren bijvoorbeeld de stations Dordrecht (afb. 2.2.3) en Zwolle.

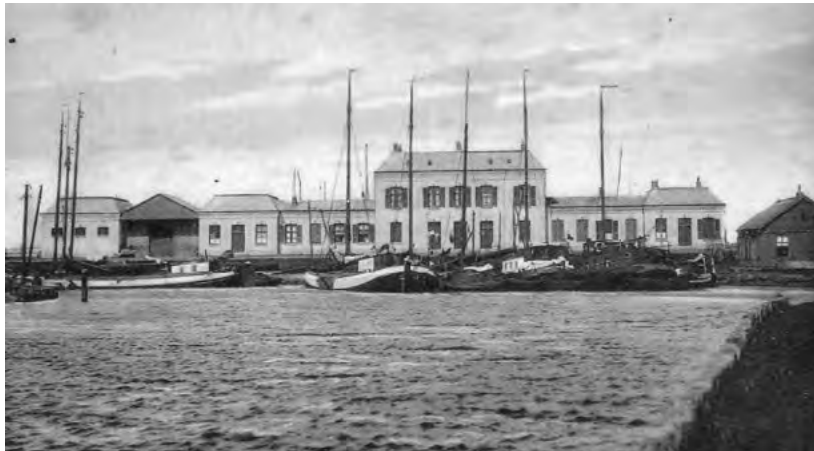
Afb. 2.2.4 Station Stavoren (gebouwd 1885). De zijvleugels zijn voorzien van eindpaviljoens. Foto circa 1900

Dit zijn stations voor middelgrote provincieplaatsen. Vergeleken met de 1e Klasse-stations zijn de breedte van de middengevel en de lengte van de vleugels aanzienlijk kleiner. De vleugels eindigen met een (blinde) muur, nooit met eindpaviljoens, zoals bij bijvoorbeeld station Stavoren (afb. 2.2.4). De voorgevel is vlak en heeft geen risaliet.

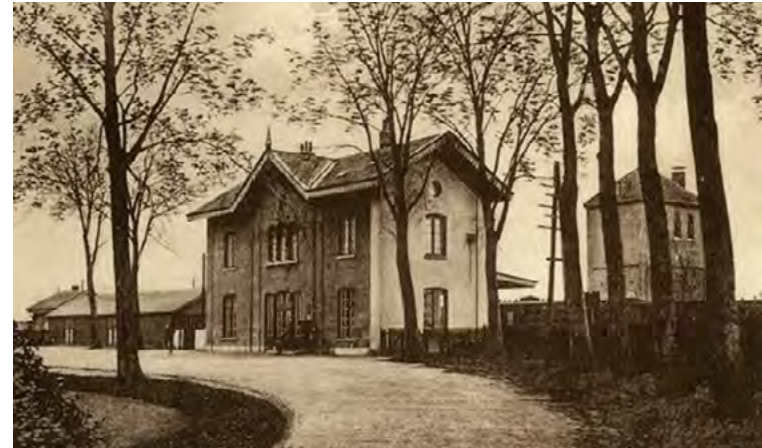
Afb. 2.2.5 Voorbeeld van een station 4e Klasse, station Scheemda (gebouwd 1868). Foto 1925

Het 4e Klasse-station heeft dezelfde opbouw als de stations van de 1e, 2e en 3e Klasse: een hoog middendeel met evenhoge vleugels. Het middengebouw is smal en doorgaans zonder risaliet. De voorgevel heeft een driehoekige punt. De zijvleugels zijn kort. Voorbeelden van stations 4e Klasse zijn Wolvega en Scheemda (afb. 2.2.5).

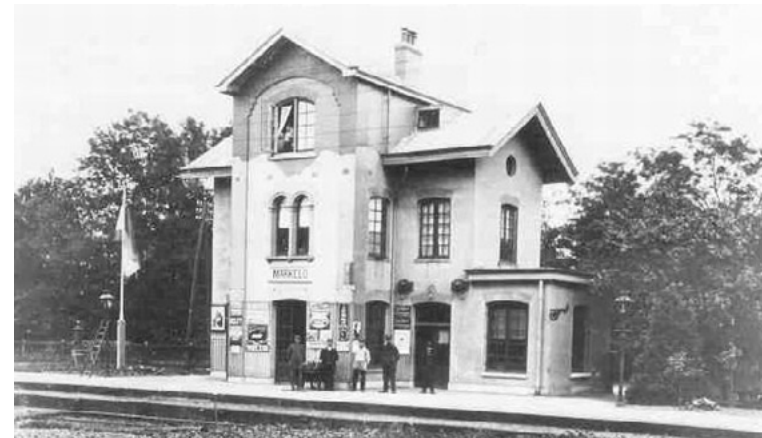
Afb. 2.2.6 Voorbeeld van een station 5e Klasse, station Markelo (gebouwd 1863). Foto circa 1910

Voor de kleinste plaatsen werden stations van de 5e Klasse ontwikkeld. Hierbij zijn het middendeel en zijvleugels even hoog. Het middengebouw heeft een puntgevel en steeks aan de perronzijde ver uit. De vleugels zijn één venster breed. Vaak werden later alsnog lage zijvleugels aangebouwd. Voorbeelden de stations van Zevenbergen en Markelo (afb. 2.2.6).

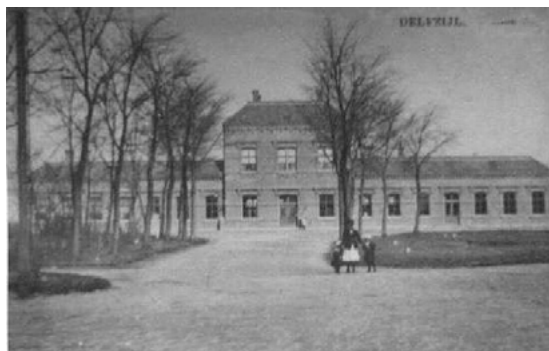
4 Station Delfzijl, geopend 15 juni 1884, foto 1890

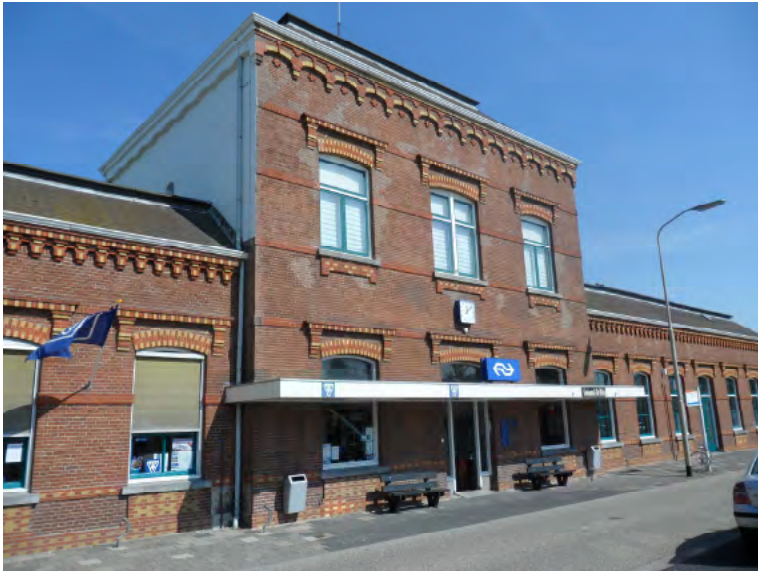
Afb. 2.4.4 Boven op de luifel staat nog steeds het NS-logo. Op de voorzijde van de luifel zijn bescheiden de logo's van de VVV en croissanterie The Fifties aangebracht.

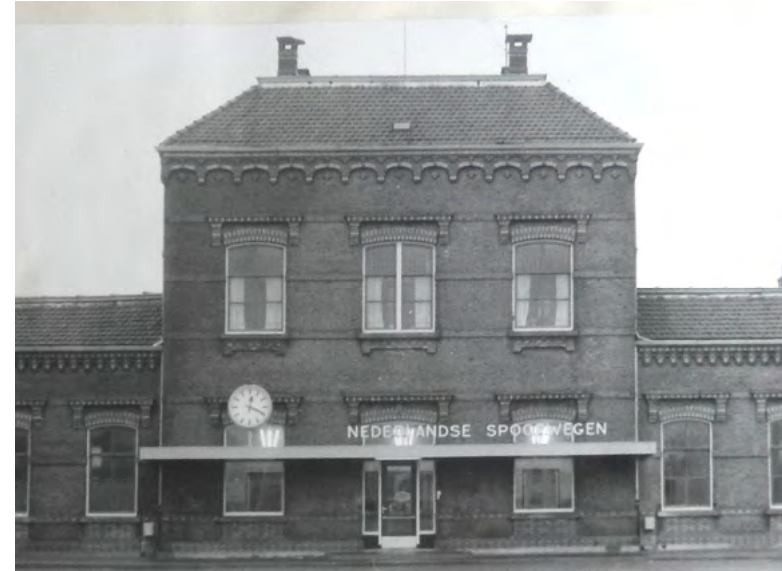
Afb. 2.4.6 De voorgevel van het hoofdvolume op een ongedateerde foto. Op de luifel staat links de ronde, jaren '60 stationsklok en rechts met witte letters NEDERLANDSE SPOORWEGEN. Bij een latere verbouwing zijn deze vervangen door de vierkante klok en het NS-logo in wit op blauw veld. Foto na 1965 en voor 1973, ongedateerd in HUA/ NS-archief/Delfzijl.

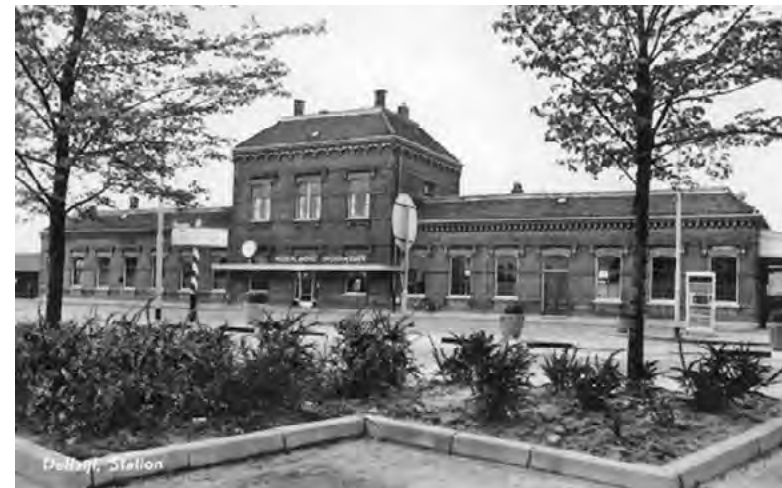
Afb. 2.4.7 Station Delfzijl in 1966. Op het dak van het hoofdvolume zijn de vier schoorstenen nog aanwezig. De stationskap (rechts) heeft nog de verticale houten afwerking.

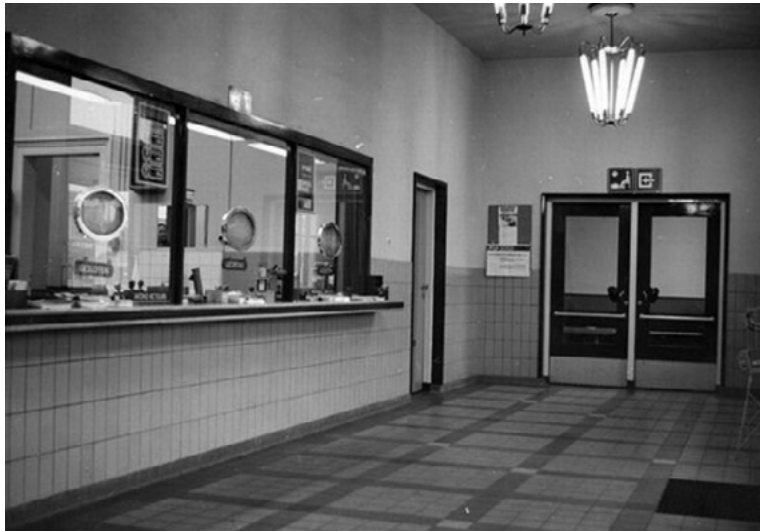
Afb. 2.4.8 De vernieuwde vestibule te Delfzijl. Muren en plafond zijn strak gestuct. Langs de wanden is een tegellambrisering aangebracht. De wachtkamer heeft eigentijdse deuren met matglas en het lokettenfront is vernieuwd. Foto 1970

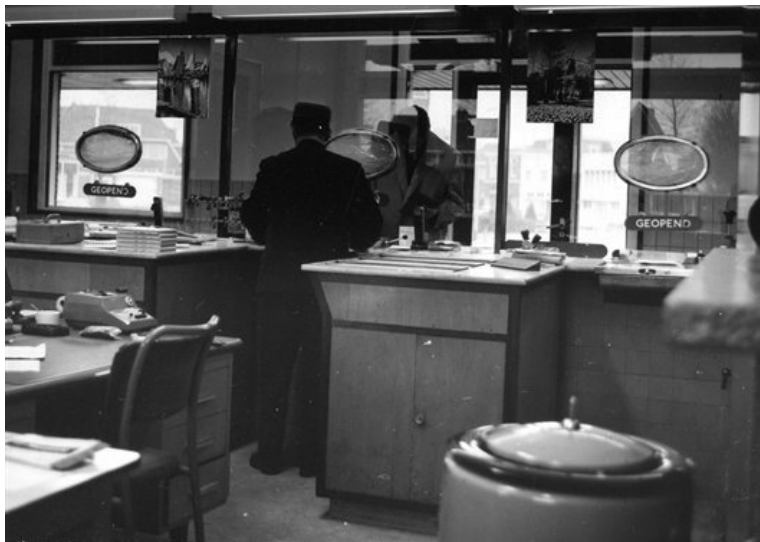
Afb. 2.4.9 Het interieur van het vernieuwde plaatskaartenkantoor. Foto 1970

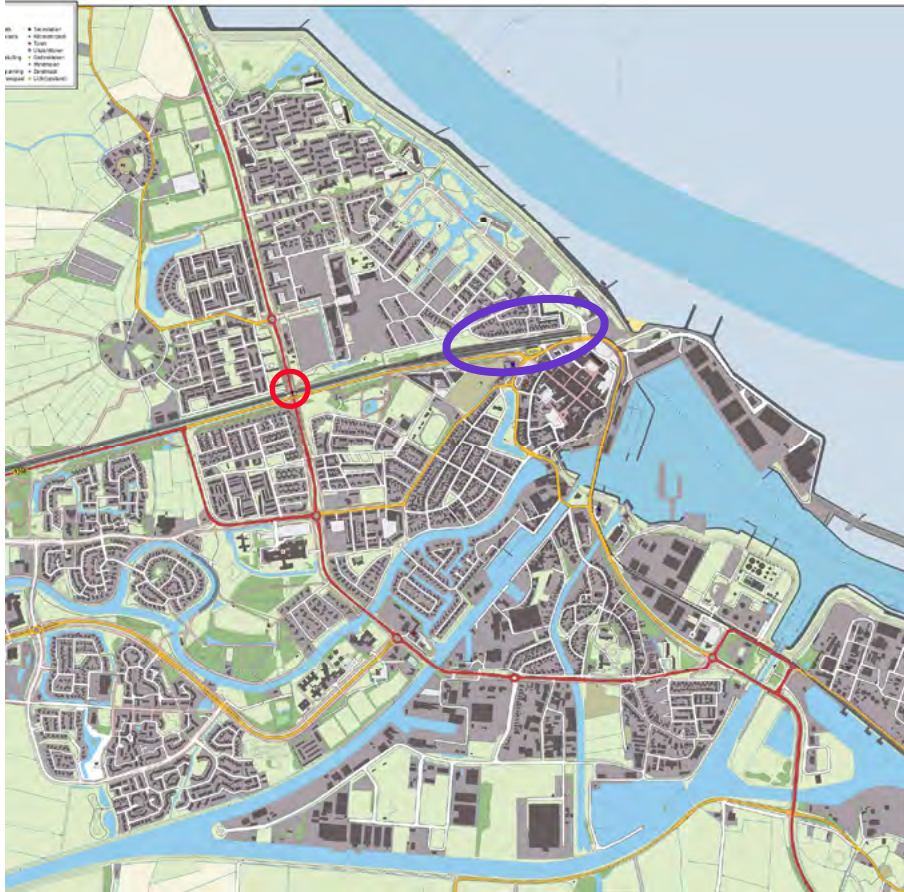
Afb. 3.2.10 De stedelijke structuur van Delfzijl op een kaart uit 2010-11. Binnen de paarse lijn ligt het langgerekte emplacement langs de noordzijde van het oude stadscentrum. In de tweede helft van de 20e eeuw heeft de stad zich voornamelijk naar het zuidwesten uitgebreid. Het station ligt hierdoor nog meer excentrisch. Ten behoeve van de nieuwe woonwijken is in 1969 het station Delfzijl West geopend (rode cirkel).

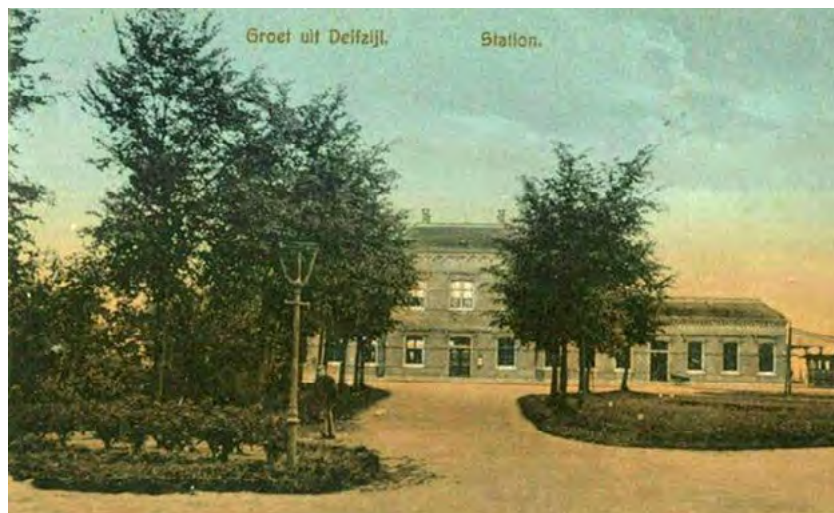
Afb. 3.2.3 Station Delfzijl met het parkje tussen stad en stationsplein. De aanleg van het parkje hangt samen met de bouw van het station. Deels ingekleurde Ansichtkaart, 1910.

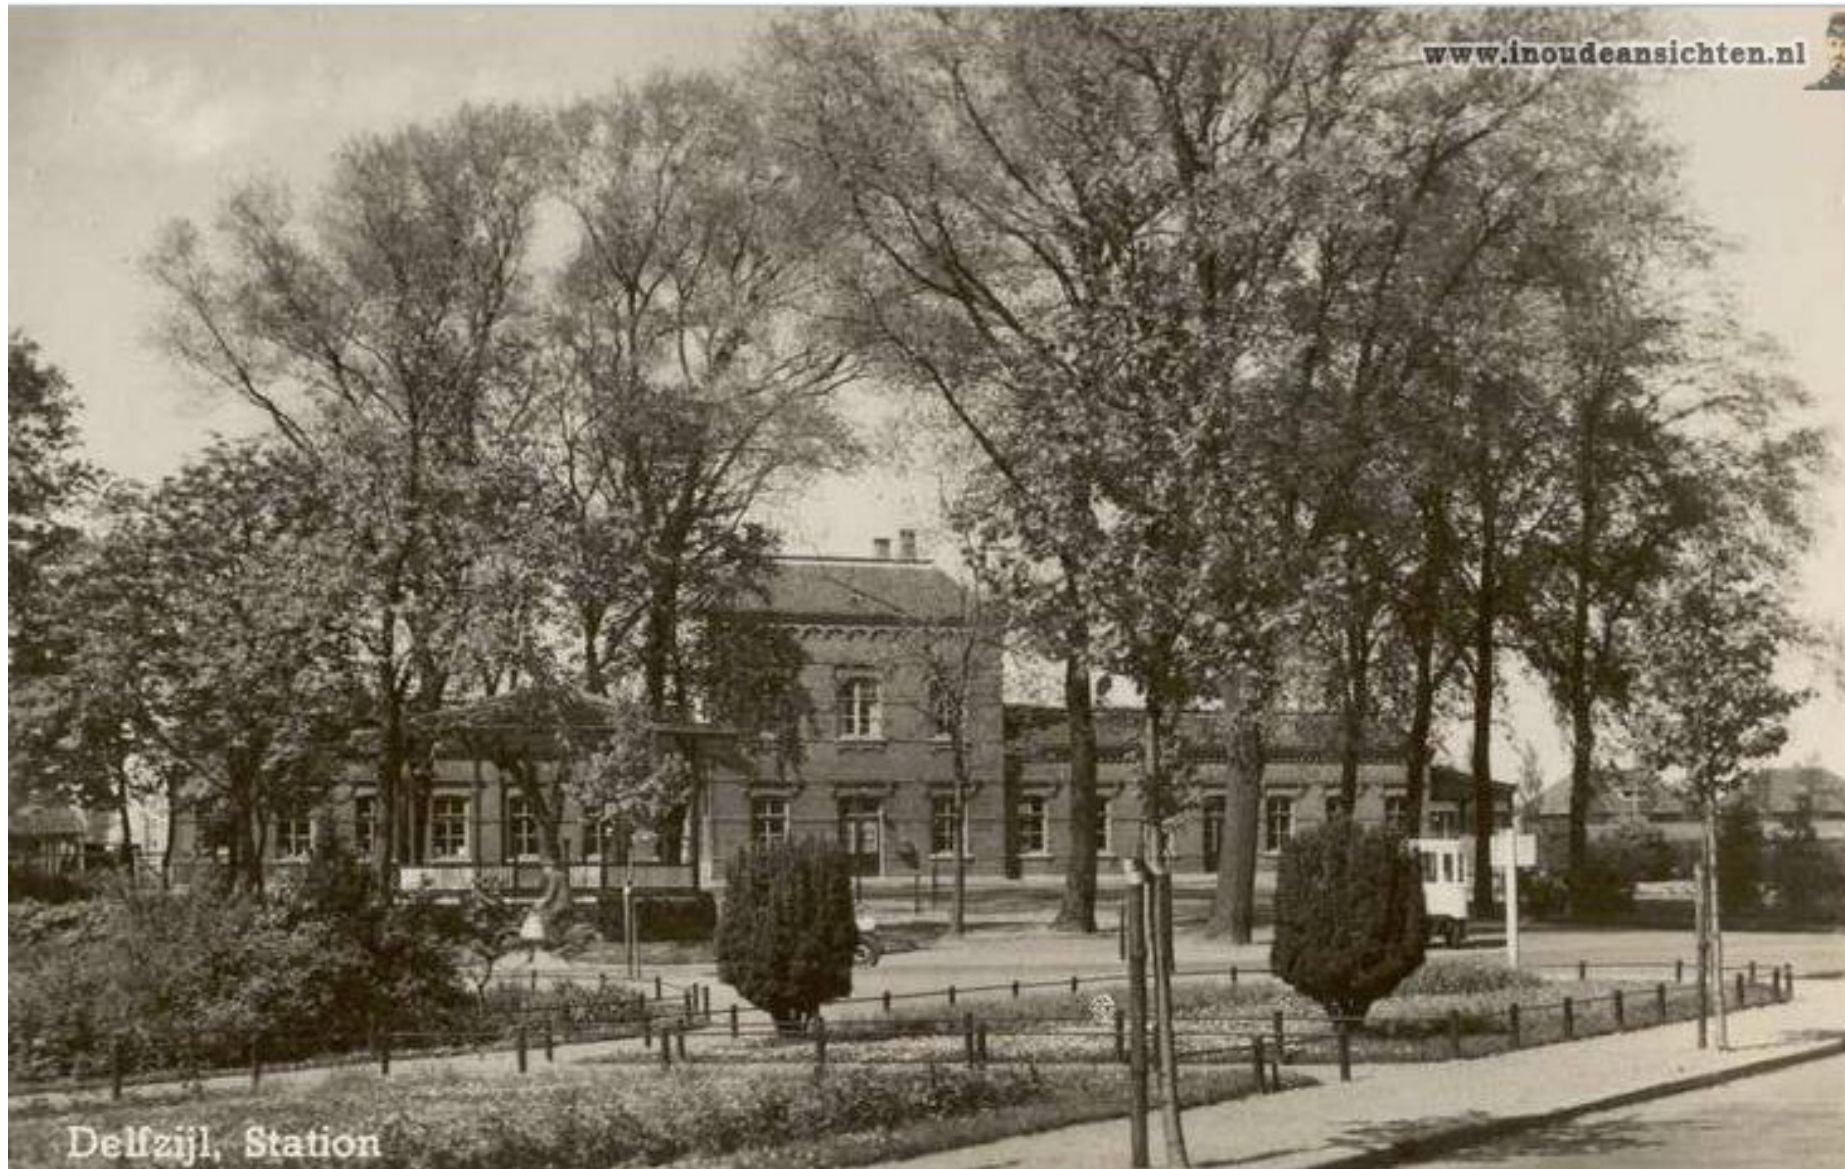
Afb. 3.2.6 Het ensemble van stationsgebouw met het voorliggende stadspark. Links van de hoofdgevel is het dak van de muziektent zichtbaar tussen de bomen. De boombeplanting liet de hoofdgevel vrij, waardoor de architectuur van het station goed uitkwam. Ansichtkaart, ongedateerd, vermoedelijk eind jaren '30.

Bij de aanleg van het stoomtramtracé werd in 1919 het spoor voor het station langs gelegd, op de grens van het park met de Stationsweg. De halte van tram lag aan de westzijde van het station. In 1948 werd het personenvervoer per tram beëindigd en werd de stoomtram alleen nog enkele jaren gebruikt voor transport van bouwmaterialen van en naar de haven. In 1958 werd de voorliggende Stationsstraat verlegd en sterk verbreed als Rijksweg 41 naar Appingedam. Hierbij verdween het stadspark geheel. Voor het stationsgebouw werd een plein aangelegd, met ruimere mogelijkheden voor het busstation. Het stationscomplex werd hierdoor stedenbouwkundig sterk gescheiden van de stad, vergelijk afb. 3.2.6 en 3.2.7.

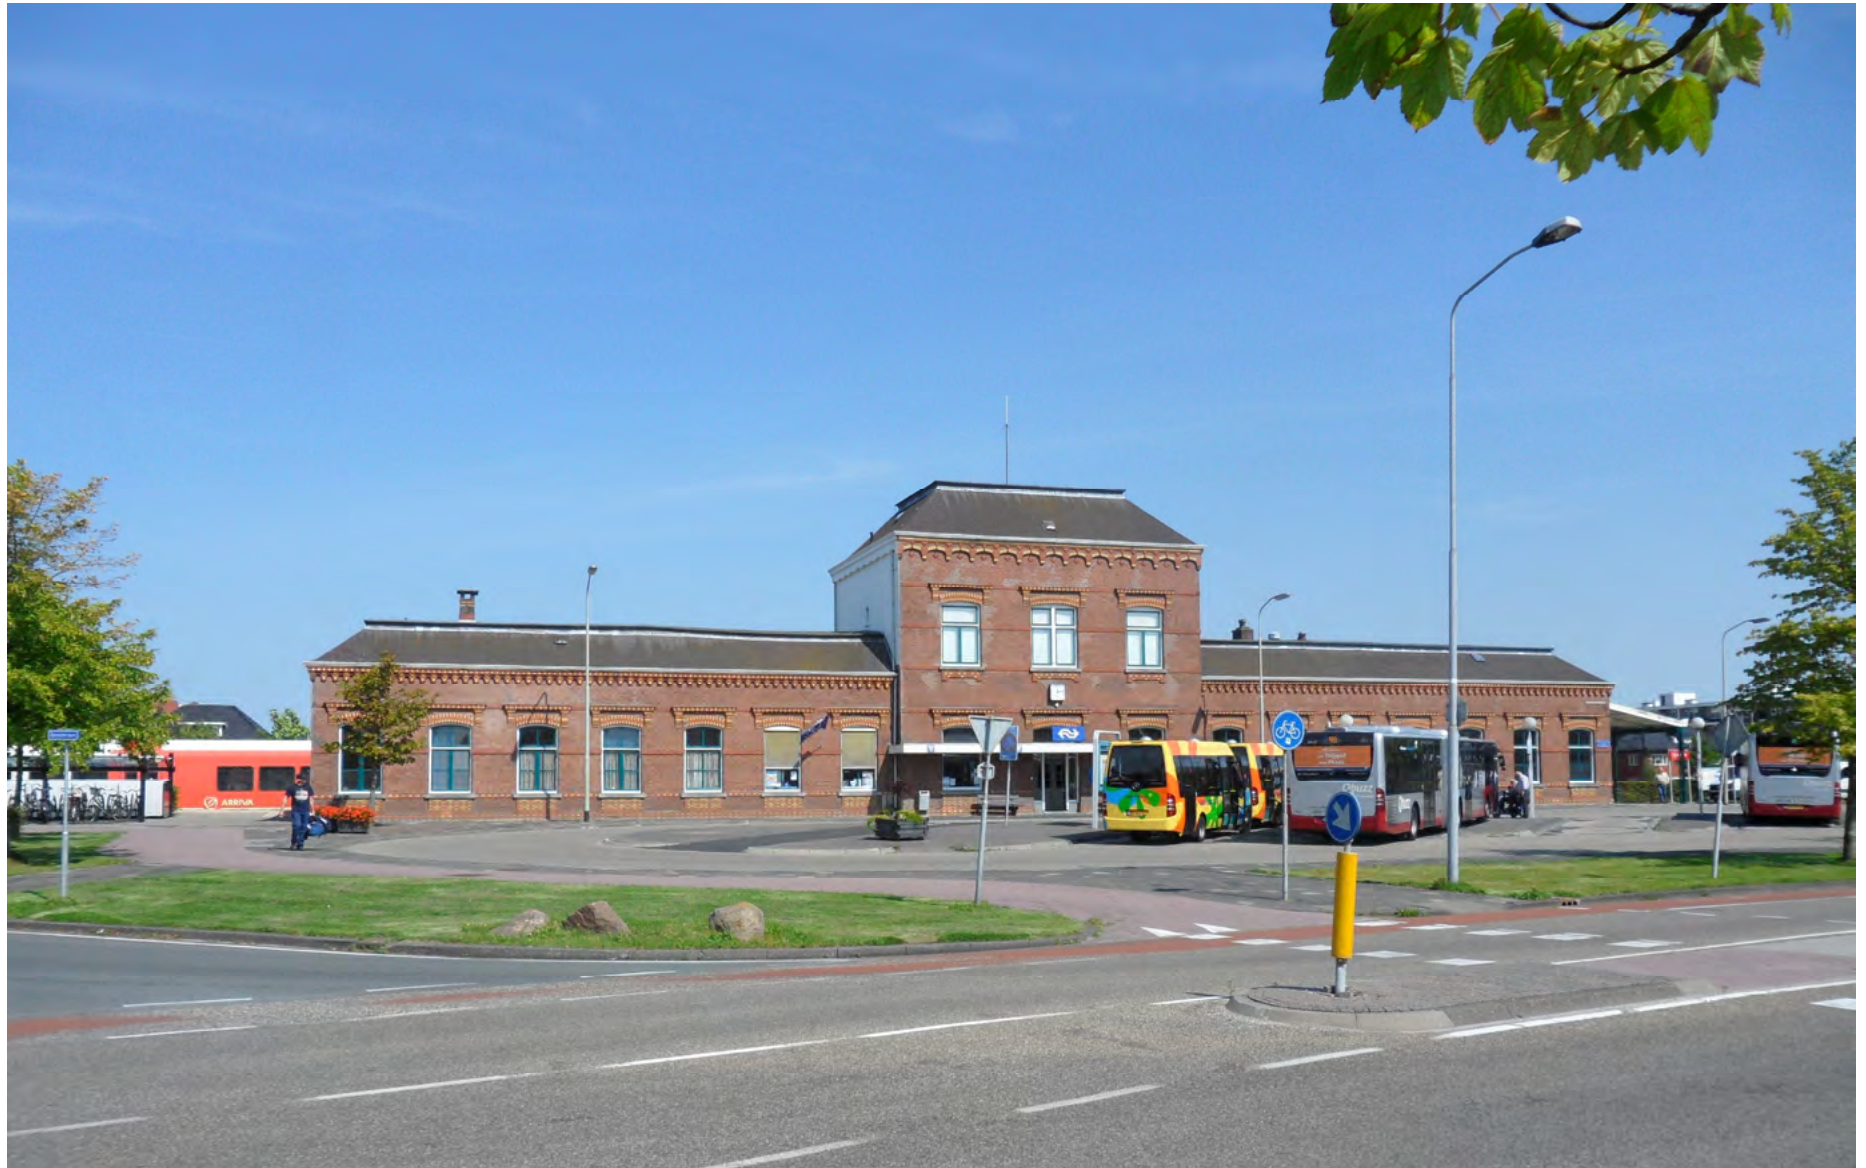
Afb. 3.2.7 Het ensemble van stationsgebouw met het voorliggende plein en busstation in de actuele situatie. Door de kaalheid en gebrek aan doordachte inrichting die rekening houdt met het station, ligt het gebouw kaal in de ruimte en in de beleving los van de stad. Het stationsgebouw mist zo de kracht die het heeft bij een samenhangende aankleding van de omgeving.

In de jaren '30 begonnen busmaatschappijen op te komen als regionaal personenvervoer. Na oorlog werd bij alle stationsgebouwen een busstation voor het gebouw aangelegd, zo ook bij Delfzijl. Dit leverde in de loop der tijd steeds meer een onwenselijke situatie op. Zowel verkeerstechnisch als historisch-ruimtelijk. De belevingswaarde van de stations ging er sterk door achteruit. Bij de meeste stationslocaties is het busstation daarom verplaatst naar een locatie ter zijde van het stationsgebouw, waarna het stationsplein heringericht kon worden. Bij station Delfzijl ligt het busstation nog voor het gebouw. Dit is zeer beeldbepalend voor het station en stationsplein en doet afbreuk aan de architectonische en belevingswaarde van het complex, zie ook afb. 3.2.7.

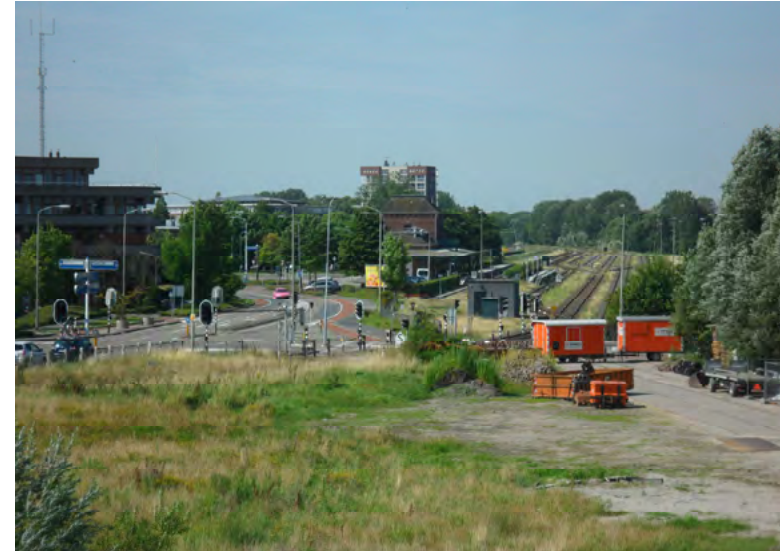
Afb. 4.1.1 Zicht over het oostelijke emplacement vanaf de Paviljoensweg op de zeedijk. Middenachter het stationsgebouw. Op de voorgrond het terrein van de locomotiefloods.

Na de Tweede Wereldoorlog werden bij vervanging van de stoomtreinen de bijhorende inrichtingselementen langzaam allemaal verwijderd. De oppervlakte van het emplacement bleef wel behouden (afb. 4.1.1, 4.1.2 en 4.1.5), mede omdat voor goederenvervoer het rangeerterrein in functie was.

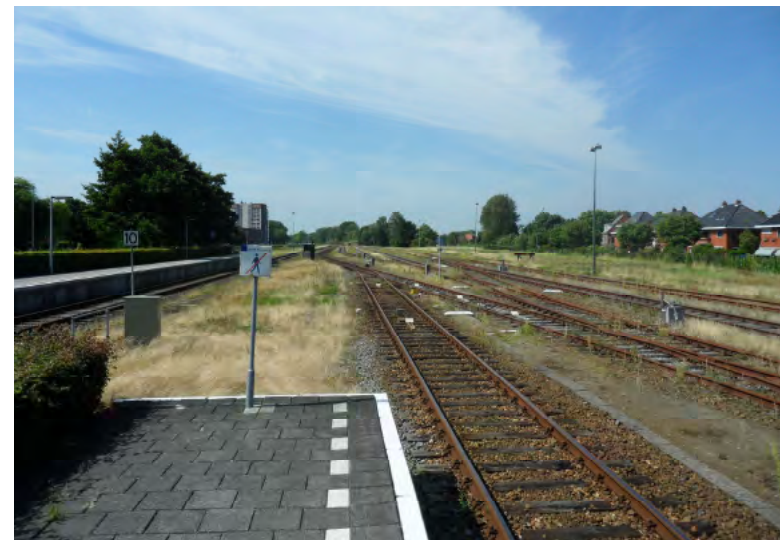
Afb. 4.1.2 Zicht over het westelijke emplacement vanaf perron2. rechts het rangeerterrein en de locatie van de vroegere goederenloods.

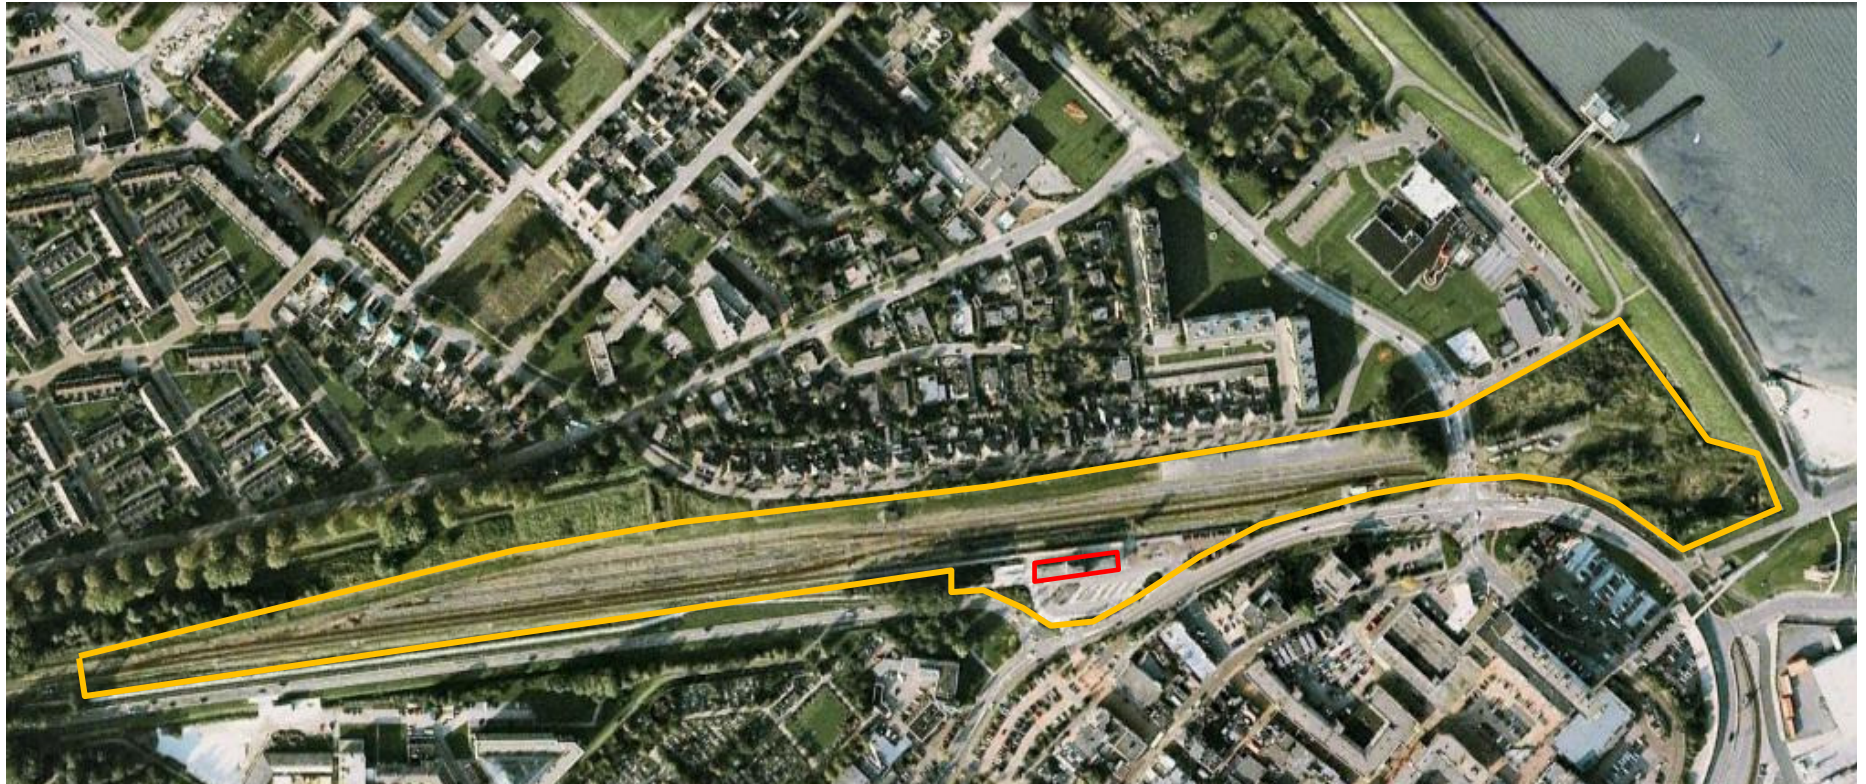
Afb. 4.1.4 Het langgerekte emplacement van Delfzijl op een recente luchtfoto. Rechts van het midden staat het station. Geheel rechts ligt het perceel van de vroegere locomotiefloods. Over de gehele breedte ligt een rangeerterrein. Nabij de locomotiefloods wordt het emplacement doorsneden door de spoor kruising met de Kustweg. Bron: Google earth

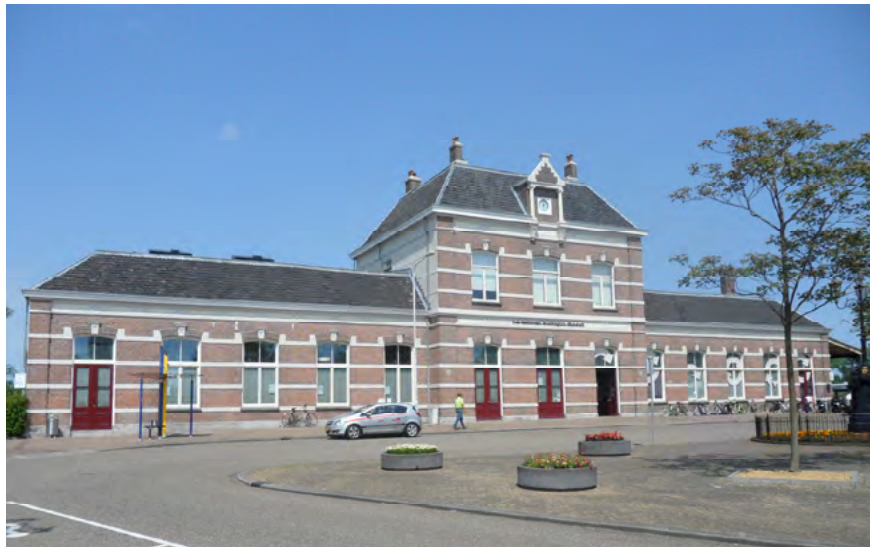
Afb. 5.2.1 Voorgevel van station Sneek met tweelaags hoofdvolume en éénlaags zijvleugels.

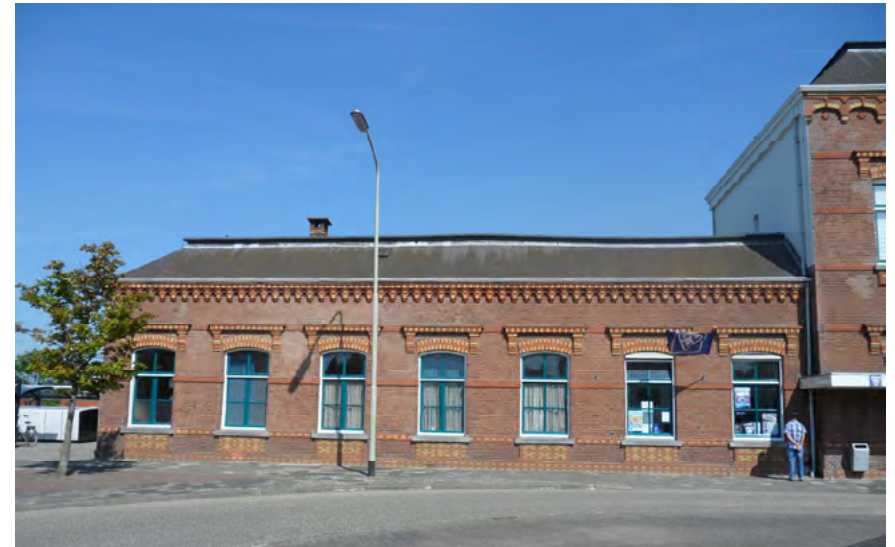
Afb. 5.2.3 Station Delfzijl kenmerkt zich door toepassing van geel siermetselwerk in de roodstenen muren. In tegenstelling tot de andere stations van het type heeft het gebouw geen decoratie van speklagen

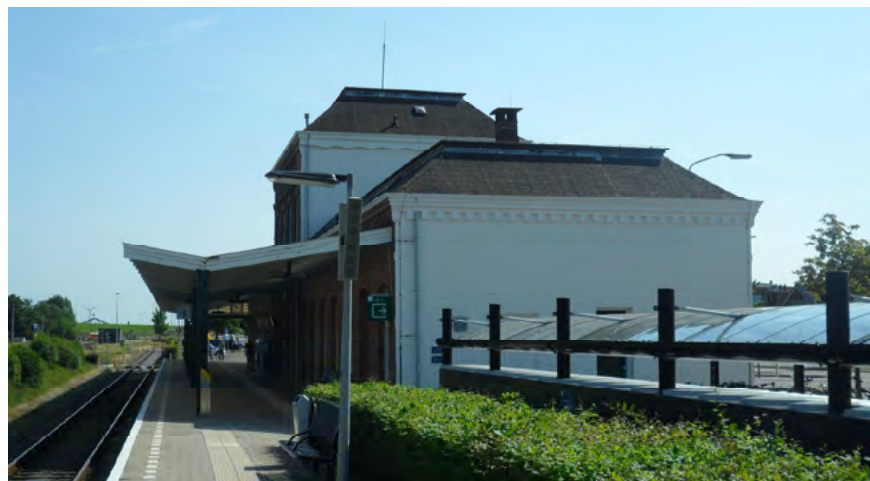
Afb. 5.2.2 Station Delfzijl met de kenmerkende platte daken, met rondom schuine schilden. De westgevels van het station zijn afgewerkt met witgeschilderd Portland-cement.

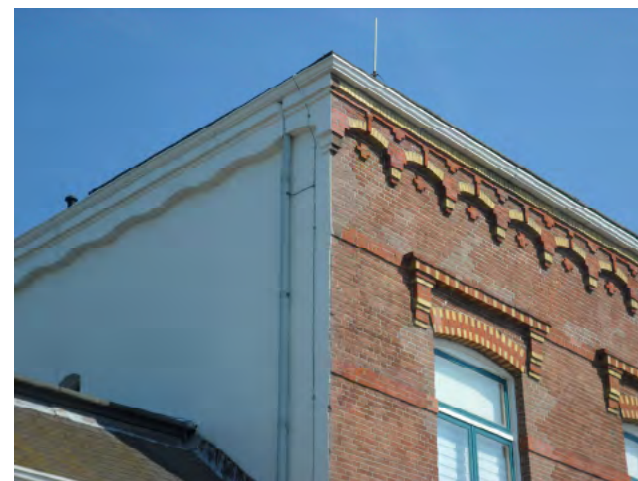
Afb. 5.2.4 De lijst met siermetselwerk langs de goten is aan de westgevels eenvoudiger van vorm, dan aan de voorgevel, waar het metselwerk zichtbaar is.

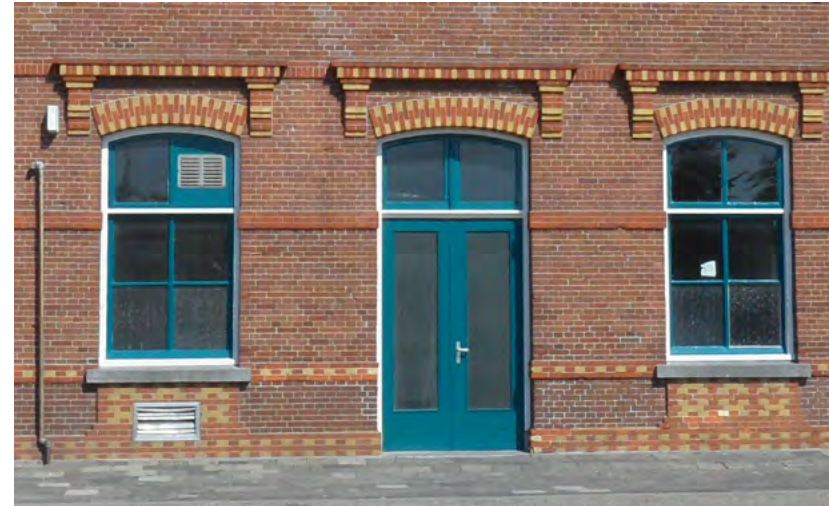
Afb. 5.2.5 Deur en vensters aan de voorzijde in de oostvleugel.

Aan de voorzijde is in het muurvlak onder de ramen siermetselwerk aangebracht tot aan de doorlopende plint van siermetselwerk (afb. 5.2.5). Aan de perronzijde het muurvlak onder de ramen betegeld tot op vloerniveau (afb. 5.2.6).

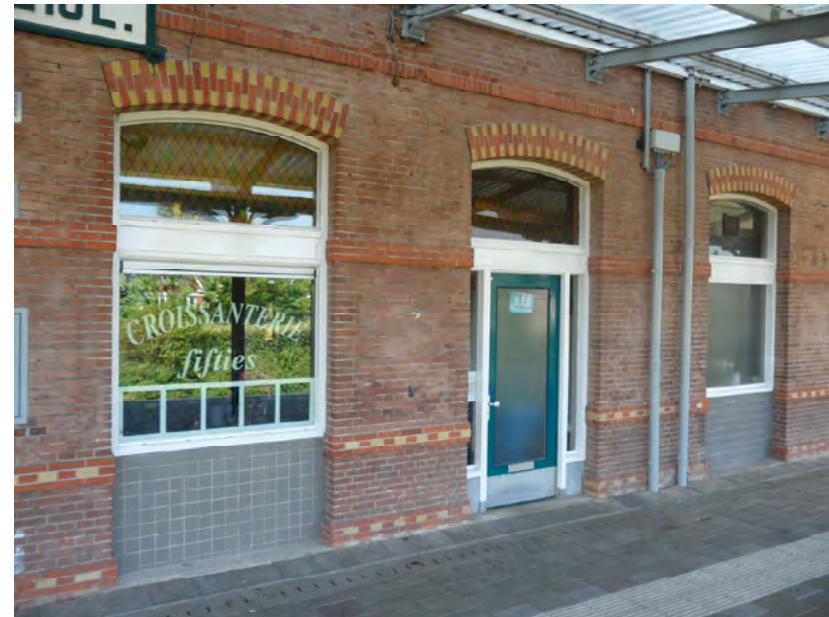
Afb. 5.2.6 Deur en vensters aan de perronzijde in het hoofdvolume.

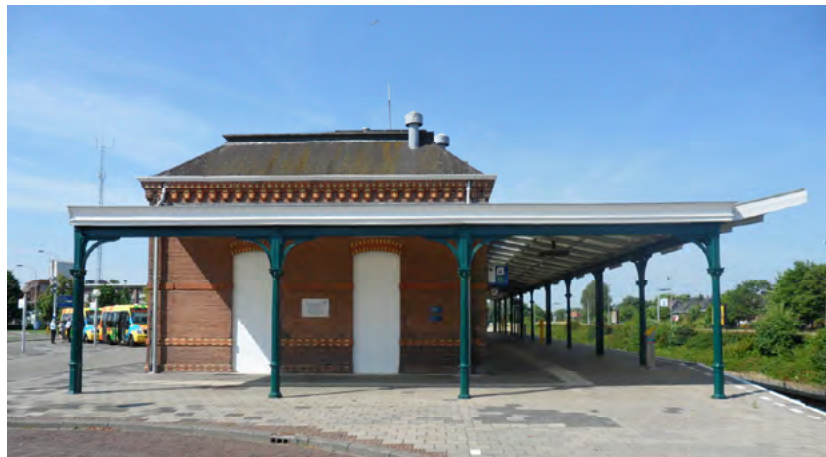
Afb. 5.2.7 Perronoverkapping aan de oost- en noordzijde van het station.

In de huidige uitvoering en detaillering is de perronoverkapping een architectonisch slecht afgewerkt geheel. Vergeleken met de oude foto's is de huidige kap een zwakke afschaduwing van sierlijke perronkap die het oorspronkelijk was.

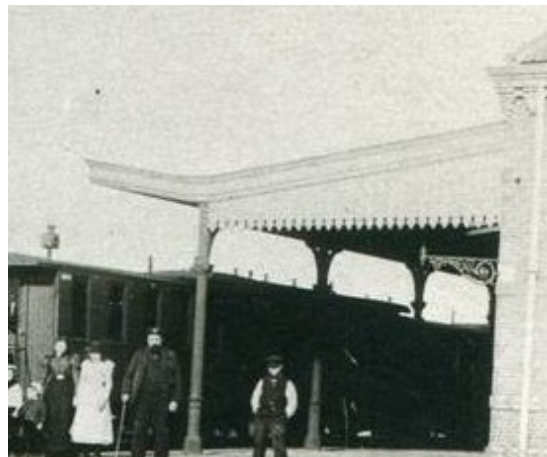
Afb. 5.2.9 De afwerking van de perronkap aan de westzijde, rond 1900. het zijvlak is afgewerkt met latwerk met houtsnijwerk. Zichtbaar is dat alle zuilen een Korintisch kapiteel dragen. Op de hoek van het gebouw hangt eenzelfde lantaarn als aan de voorzijde.

In de historische situatie ruste de geknikte perronkap aan de spoorzijde op elf gietijzeren zuilen met Korinthische kapitelen (afb. 5.2.8). Per kapiteel ondersteunen twee gedecoreerde gietijzeren korbelen de stalen balk die de houten overkapping draagt (afb. 5.2.8). De beide zij-uiteinden van de kap waren oorspronkelijk aan de gebouwszijde afgewerkt met verticaal latwerk met houtsnijwerk (afb. 5.2.9). Het dak van de overkapping was aan de onderzijde geheel afgewerkt met latwerk.

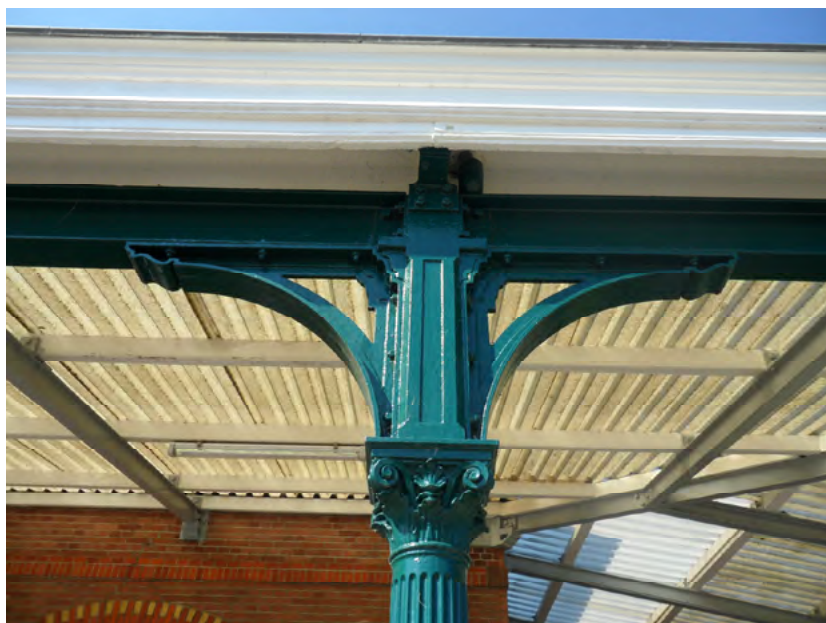
Afb. 5.2.8 Een originele gietijzeren zuil, met Korintisch kapiteel. Daarboven aan weerszijden de twee korbelen die draagbalk steunen.

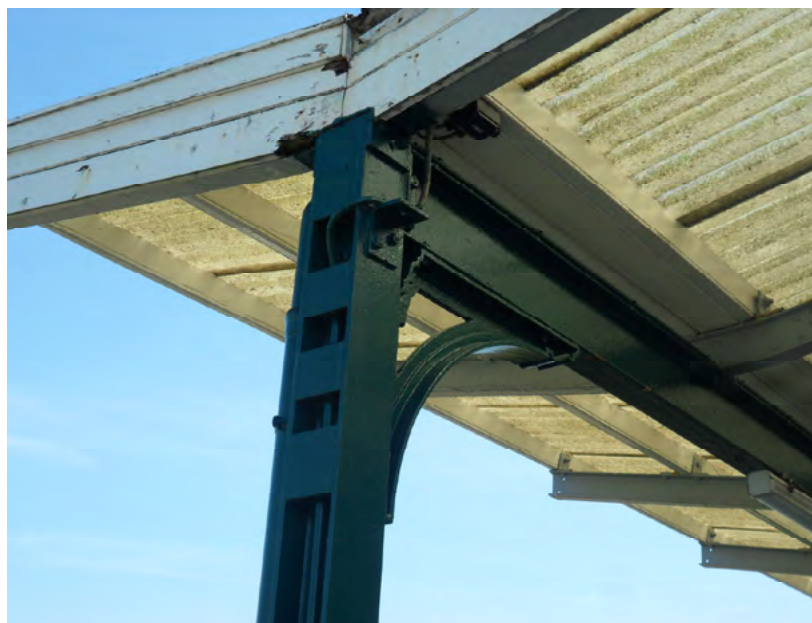
Afb. 5.2.10 De actuele afwerking van de perronkap aan de westzijde. De gietijzeren zuil met kapiteel is vervangen door een stalen balk met I-profiel, zonder kapiteel en met eenvoudiger korbelen. De verticale afwerking met latwerk is geheel verdwenen.

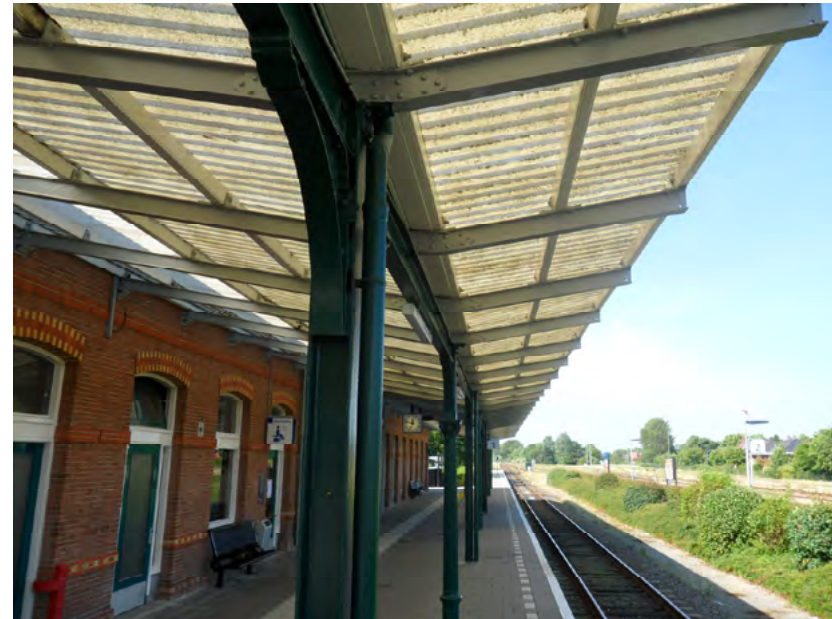
Afb. 5.2.11 De afwijkende zuil van I-profiel onder de perronkap te Delfzijl, met hemelwaterafvoer. De kap is bedekt met lichtdoorlatende golfplaat.

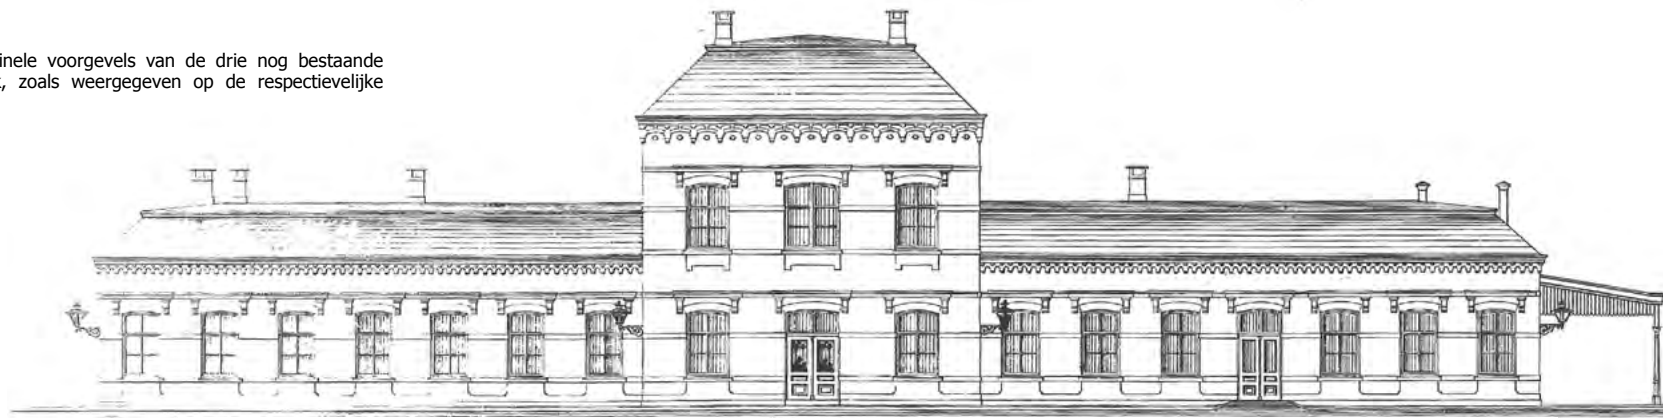
Station Delfzijl

Afb. 5.2.13 De originele voorgevels van de drie nog bestaande stations type Sneek, zoals weergegeven op de respectievelijke bestektekeningen.

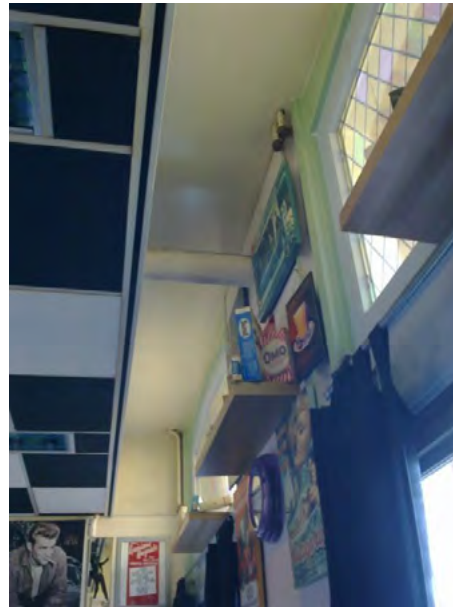
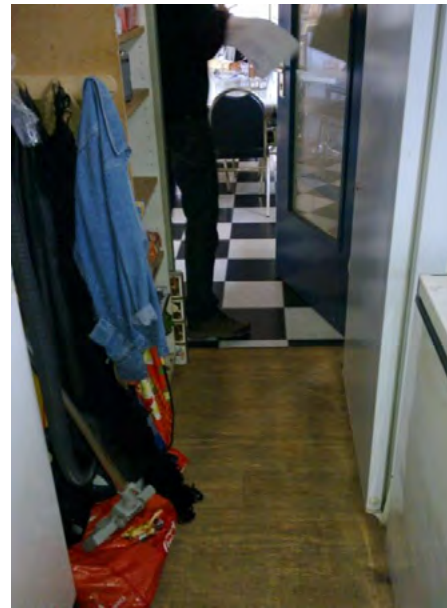
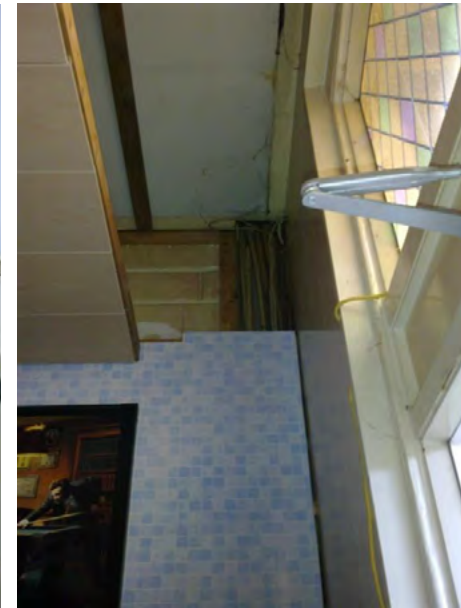
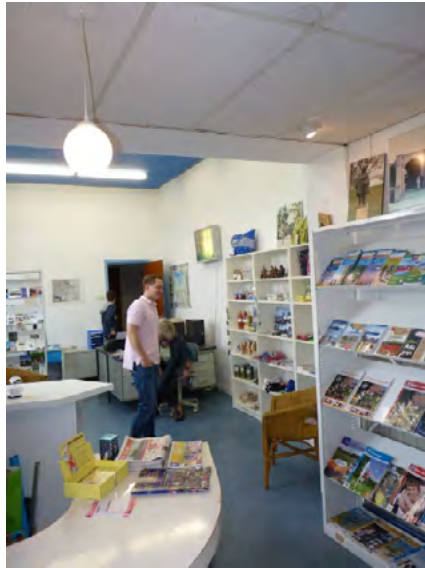
Interieur kantoor VVV

De ruimten voor de VVV zijn weer voorzien van strak stucwerk en systeemplafonds. Nieuwe tussenwanden zijn soms uitgevoerd in houtskeletbouw, soms vervaardigd van gipsbetonblokken. Ook in de VVV ruimten is een systeemplafond aangebracht. Op de rechter foto de doorbraak tussen middendeel en westelijke vleugel (waar vroeger de toegang tot de wachtkamer derde klasse was).

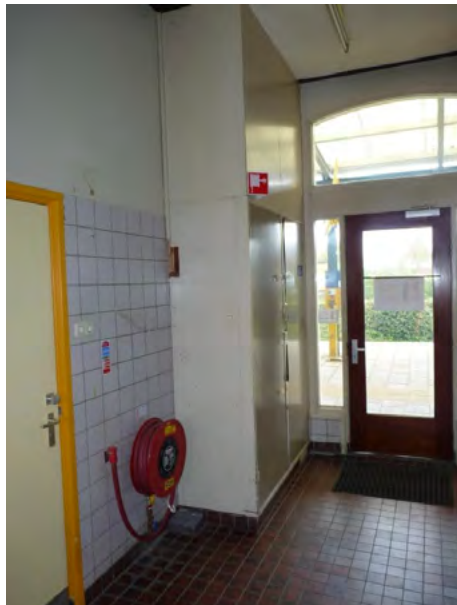
Overige ruimten westvleugel

De ruimten in de westelijke vleugel zijn uitgetimmerd en voorzien van een mengeling van systeemplafonds en plaatwerk op balklagen. De verscheidenheid aan materialen en kleuren en de stapeling van ingrepen en aanpassingen geeft het geheel een rommelige indruk. Het eenvoudige tegelwerk draagt niet bij aan een warme uitstraling.

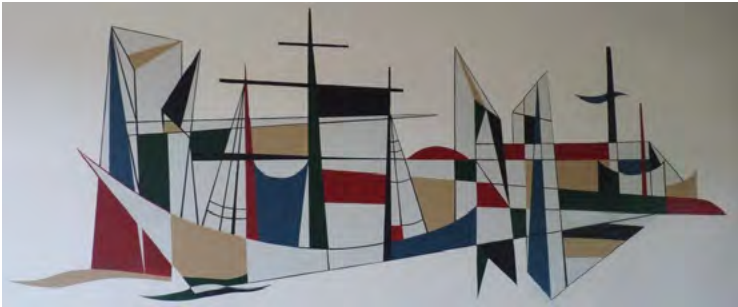
Muurschildering aan de westwand van de wachtkamer, oostvleugel

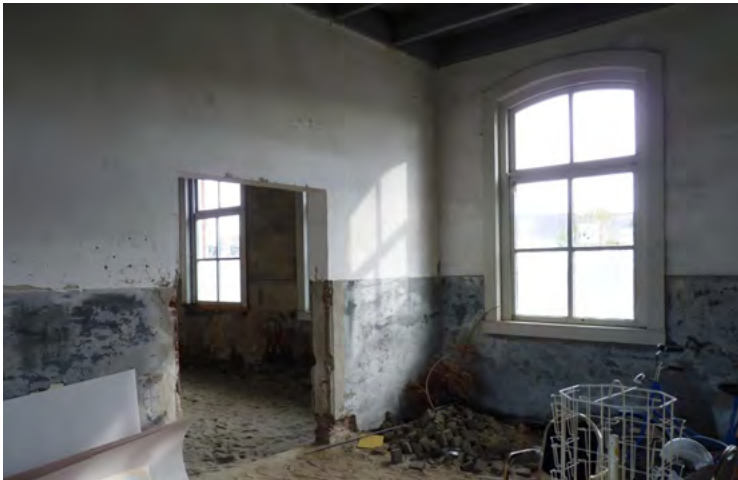
Ruimte in oostvleugel

De ruimten in de oostelijke vleugel, achter de wachtkamer eerste en tweede klasse zijn in hun onafgewerkte staat overzichtelijk en helder. Vergeleken bij de installaties van 1975 neemt de huidige CV weinig ruimte in beslag. De ruimten zijn daar echter niet op aangepast. De ruimten hebben nog een aantal oorspronkelijke afwerkingen, die houvast kunnen bieden bij het verzorgen van historische continuïteit bij een verbouwing.
