Station Den Dolder

CULTUURHISTORISCHE WAARDESTELLING

Dolf Broekhuizen
Architectuurhistoricus

Cultuurhistorische waardestelling

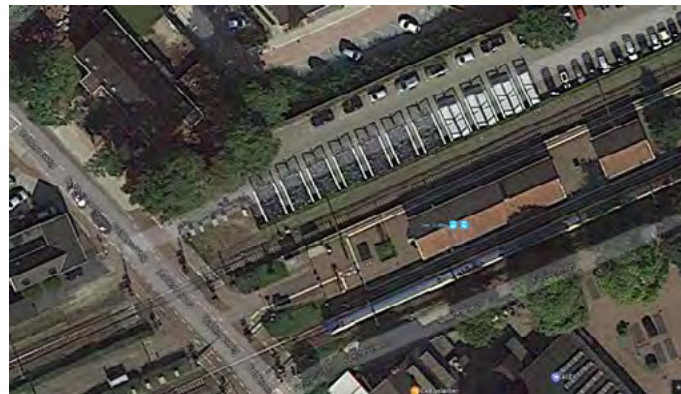
Luchtfoto locatie, ingezoomd, hoofdgebouw met bijgebouw, Dolderseweg links (Googlemaps, 2016)

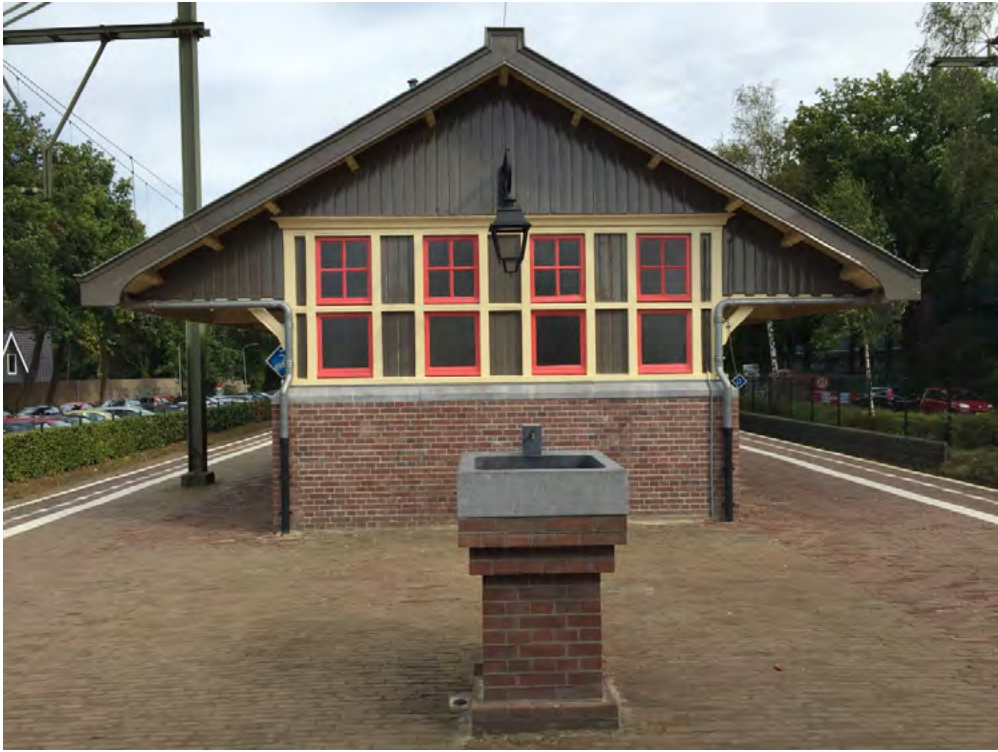
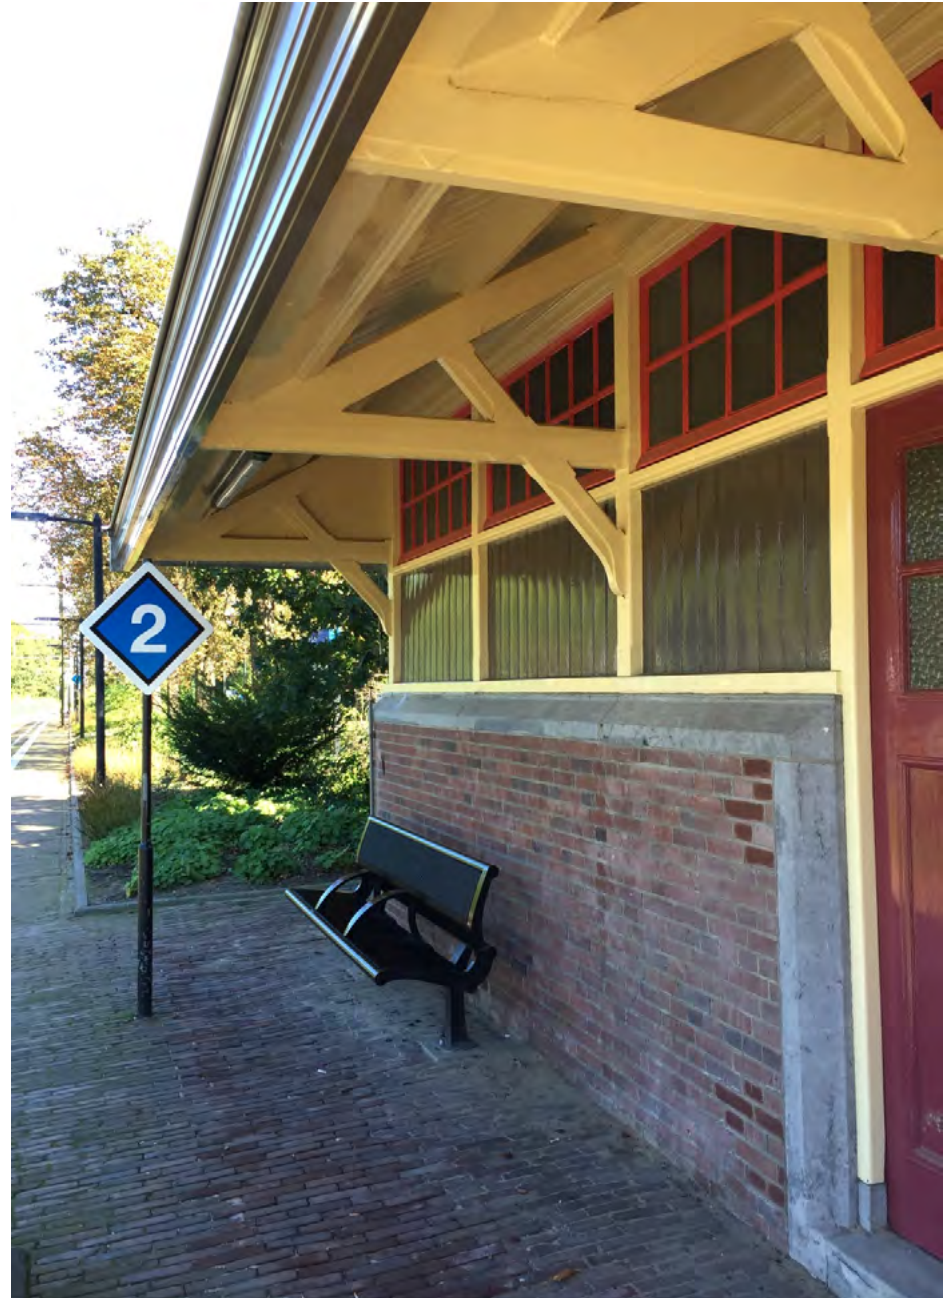
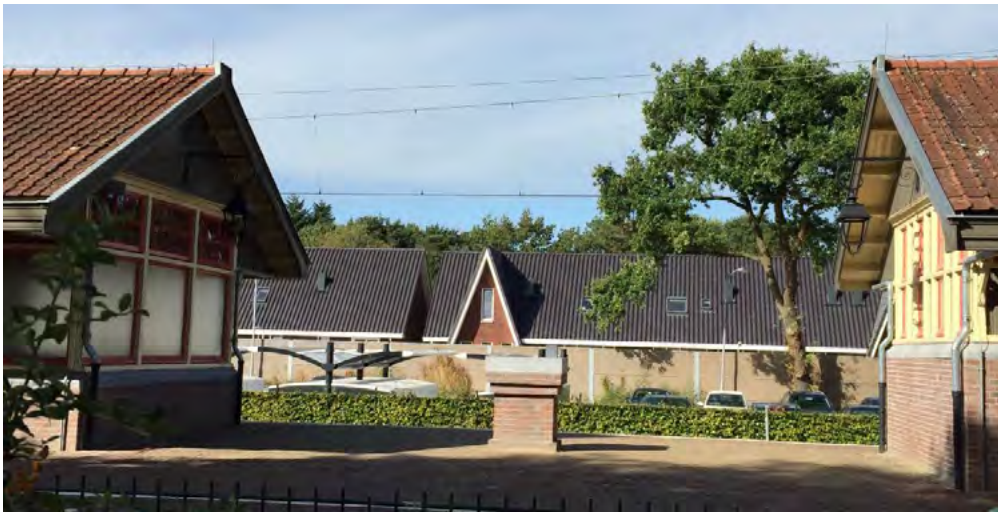
Toiletgebouw

lb: Kopgevel toiletgebouw, met daarvoor de in 2014 geplaatste drinkfontein (2016)

lo: drinkfontein, symmetrisch geplaatst tussen haltegebouw en toiletgebouw. Op de achtergrond de geluidswal en de nieuwe woonwijk Duivenhorst. (2016)

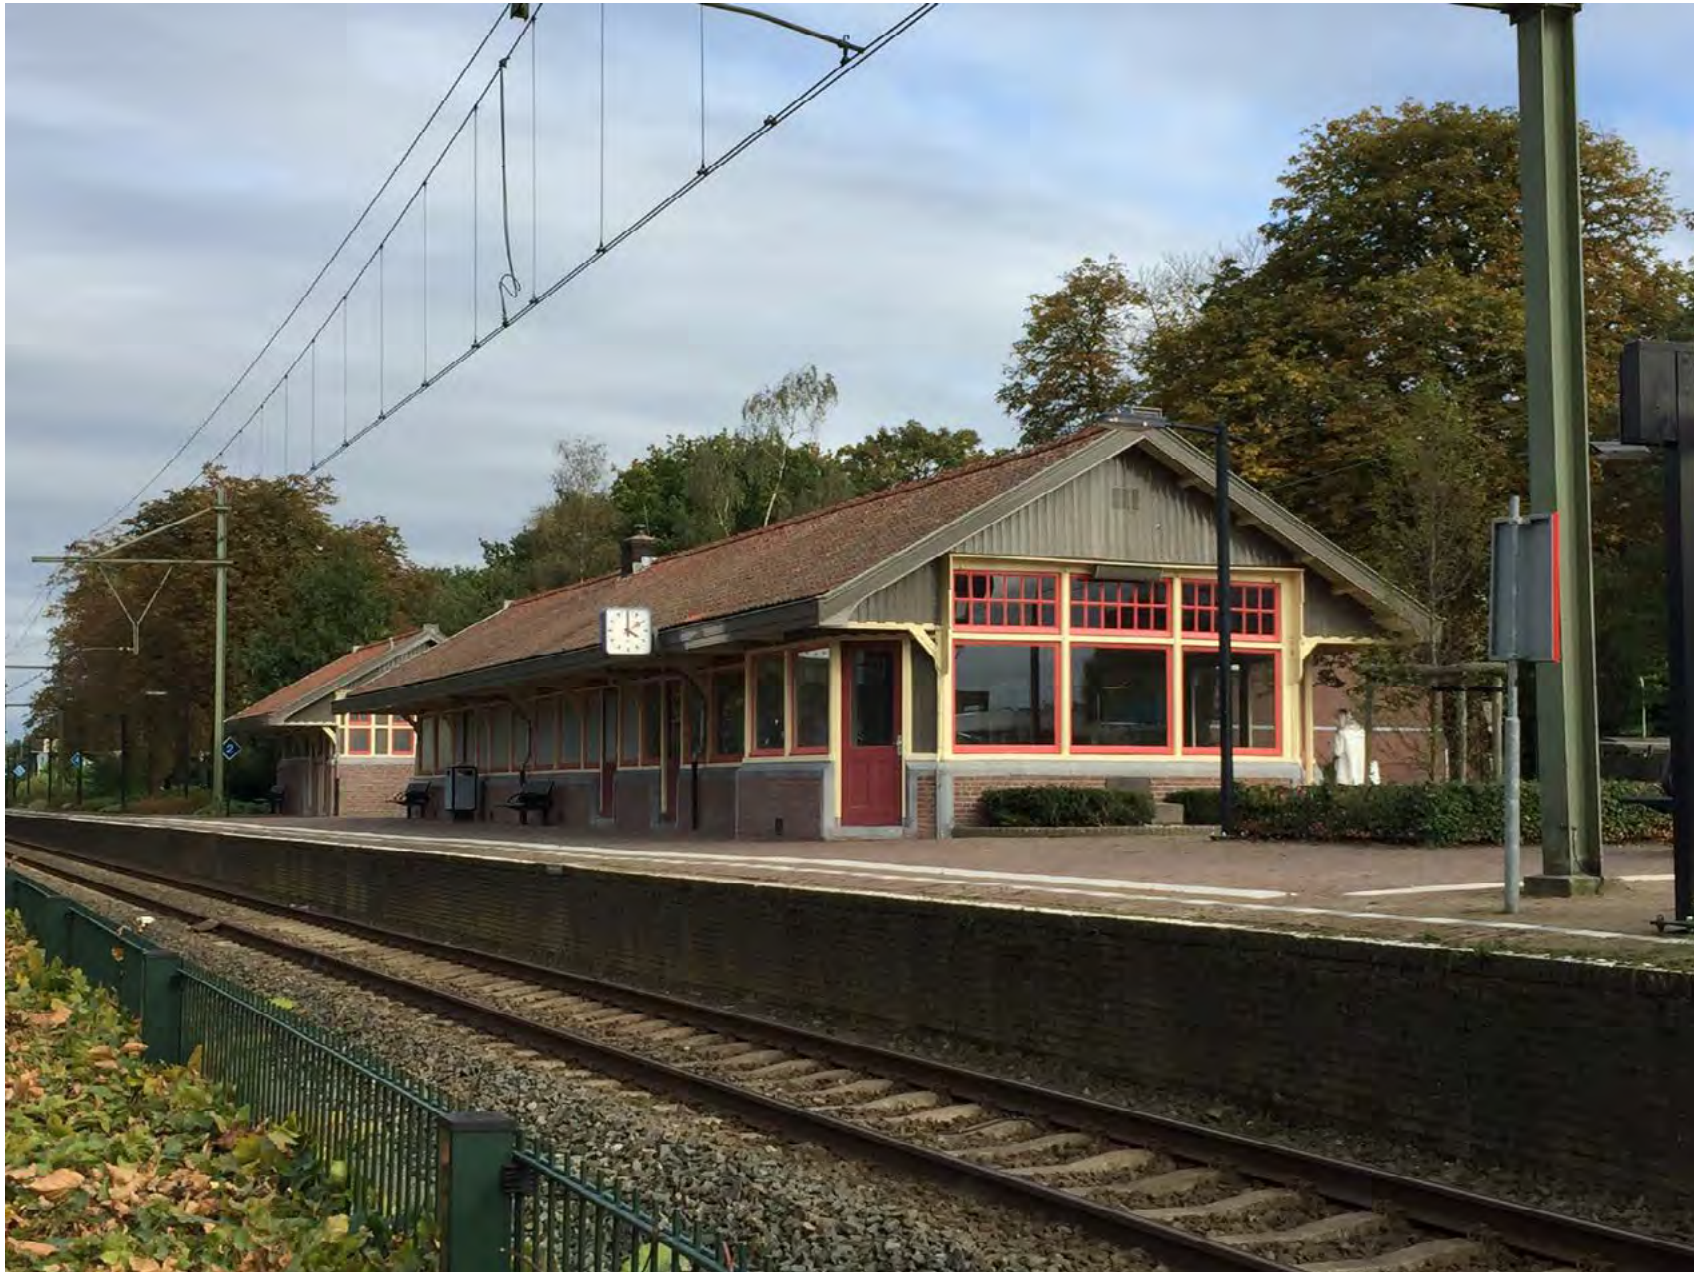
I: het hoofdgebouw en bijgebouw van Station Den Dolder. Zicht op de kopse voorgevel, en de noordelijke perrongevel.

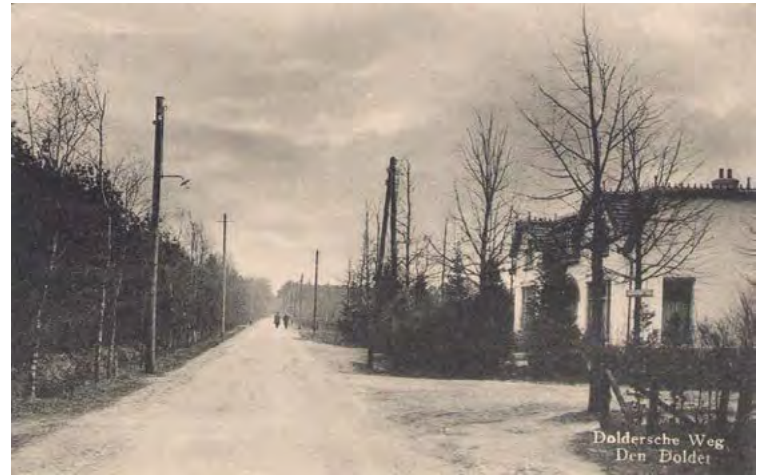
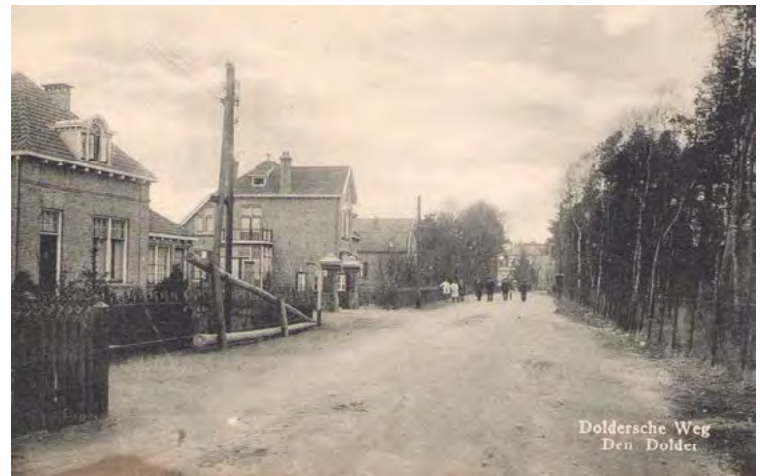
1917

Den Dolder op kadastrale kaart 1917, station omcirkeld :

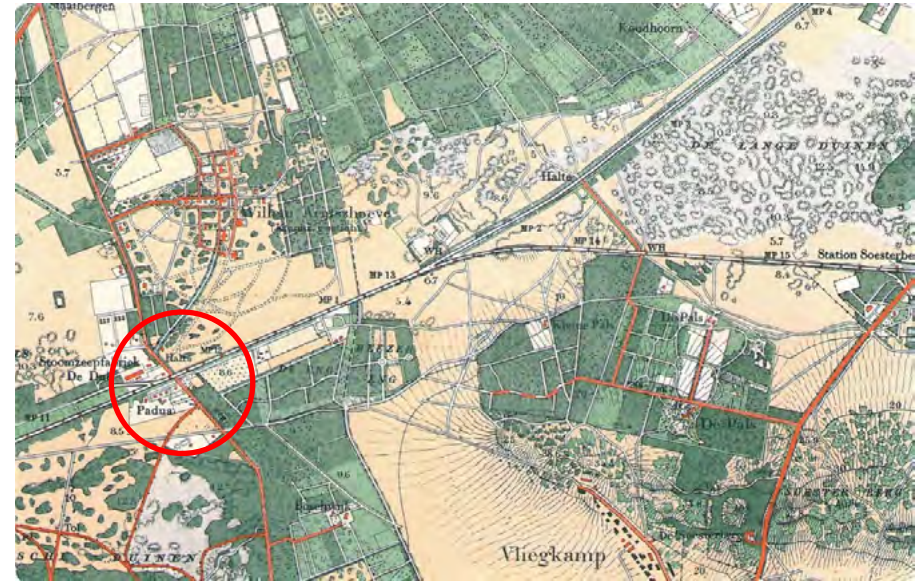
1900 Station op de heide

De halteplaats is in aanvang een landelijk gelegen halteplaats voor goederen, aangelegd voor de houtkap en zandwinning in het gebied.

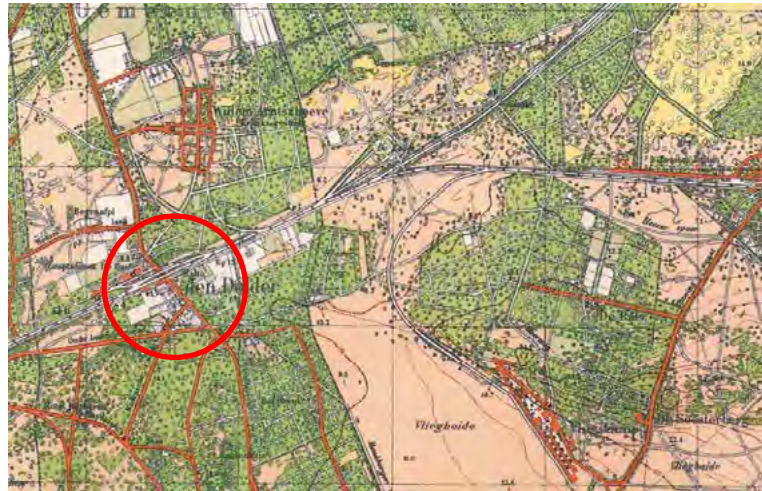
1944 Gestage groei

rechter pagina:
lb: Den Dolder op kadastrale kaart **1944**, station omcirkeld (Van Lier Rhoen, 2012)

Door verdere ontwikkeling van het fabrieksdorp en de Willem Arntsz stichting neemt het reizigersverkeer op het station toe, en incidentele bebouwing langs doorgaande wegen. Het dorp ontwikkelt zich in alle richtingen, met verschillend karakter. Bij de fabriek in noordwesten dorps langs straten. Bij de Willem Arntsz stichting paviljoensgewijs. En ten zuiden van het spoor grotendeels vrijstaande bebouwing langs wegen.

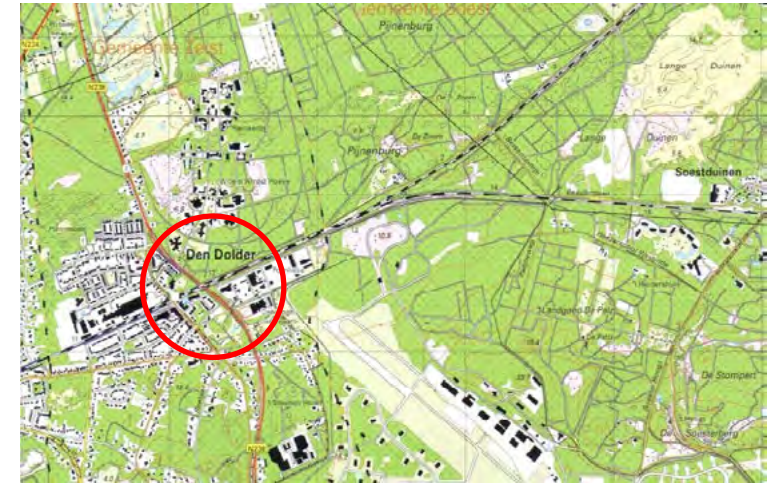
2011 Groei in alle richtingen

rb Den Dolder op kadastrale kaart **2011**, station omcirkeld (Van Lier Rhoen, 2012)

In de huidige situatie is de nieuwe randweg een belangrijke verandering (de nieuwe Dolderseweg (rechts in cirkel) naast de oude Dolderseweg (links in cirkel)). Het verkeer over de oude overweg langs het station is in verkeerskundig belang afgezwakt. Het station is inmiddels alzijdig door bebouwing ingesloten, zodat de oorspronkelijke groene situering definitief is veranderd van landelijk naar een station in de bebouwde kom.

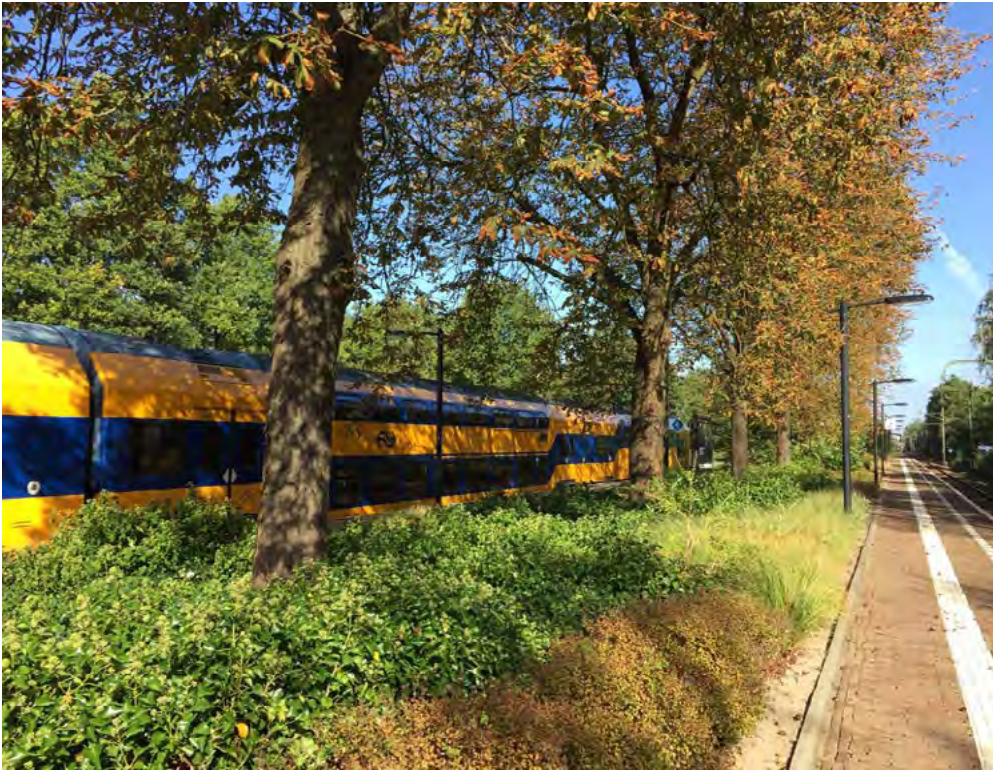
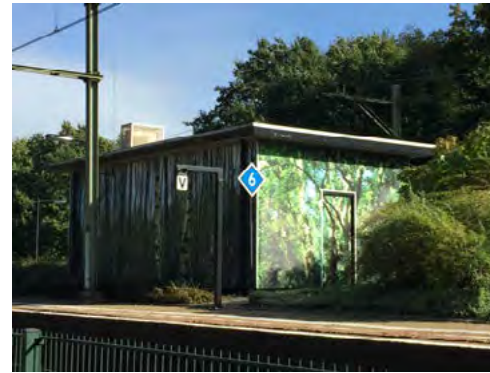
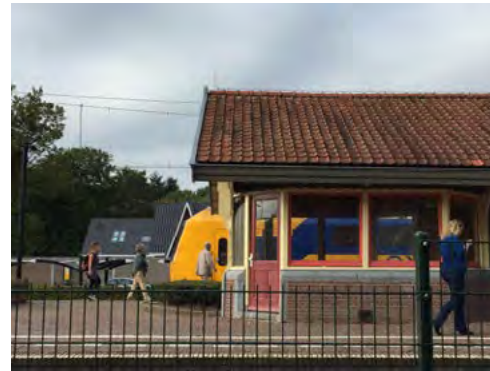
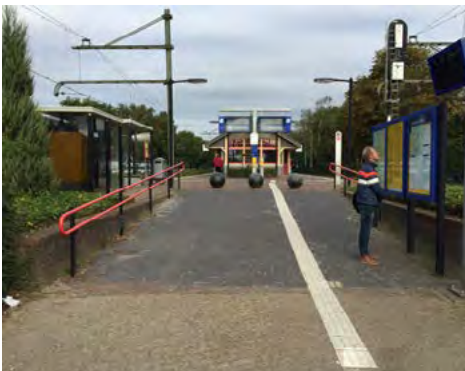
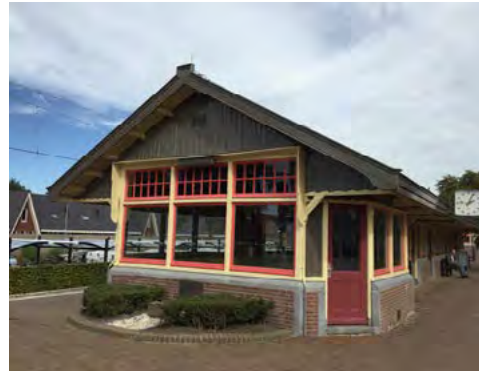
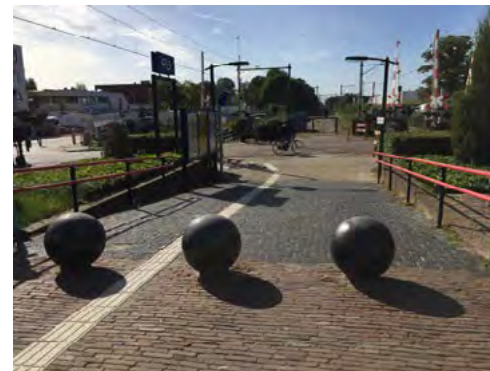
Perron (2016)

lb: Zicht op trein via plantsoenaanplant op perron

rb: relaisgebouw

rm: Trein is door het gebouw heen zichtbaar

lo: Toegang tot perron, zicht vanaf spoorwegovergang

mo: Haltegebouw ligt axiaal op perron, perron grotendeels voorzien van klinkerverharding. Plaquette met gedenksteen op kop van hoofdgebouw

ro: hellingbaan, toegang tot perron. Klinkerverharding perron gaat over in bestrating.

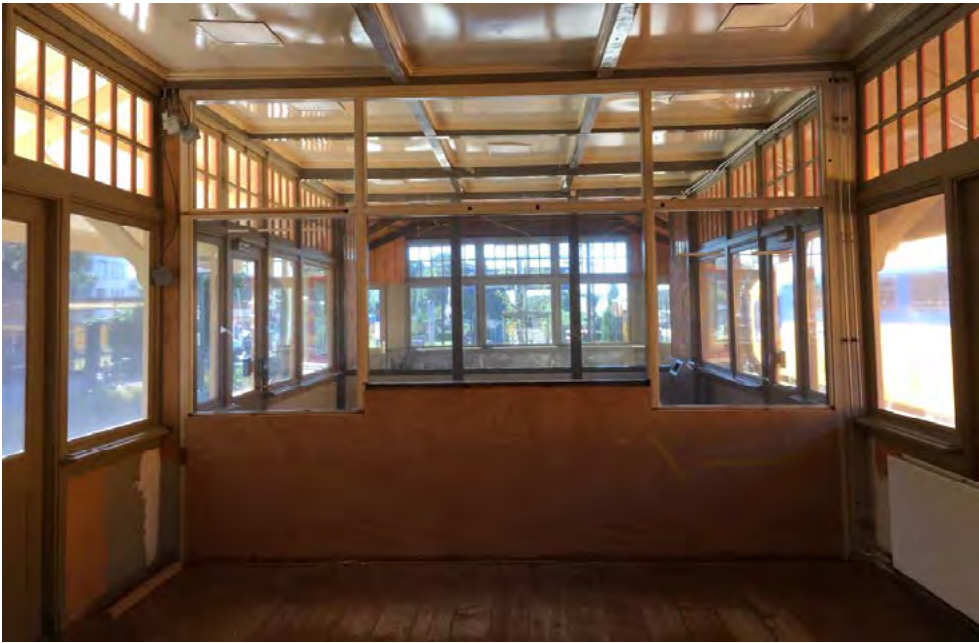
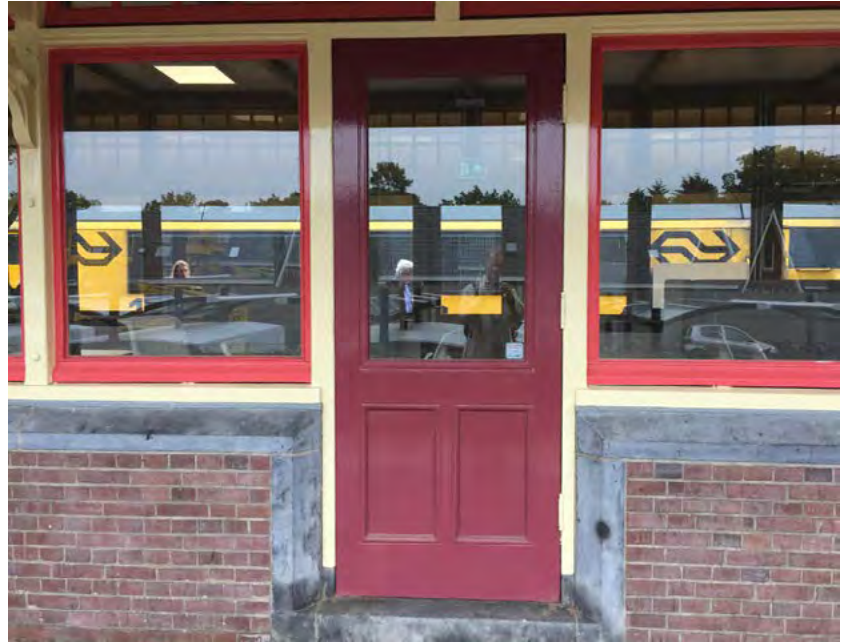
Doorzichten

lb:
Interieurdoorzicht in de lengterichting van het haltegebouw: vensters rondom. De tussenwand is vernieuwd: kozijnstijlen en detaillering sluiten niet goed aan op het grid van het gebouw. (2016)

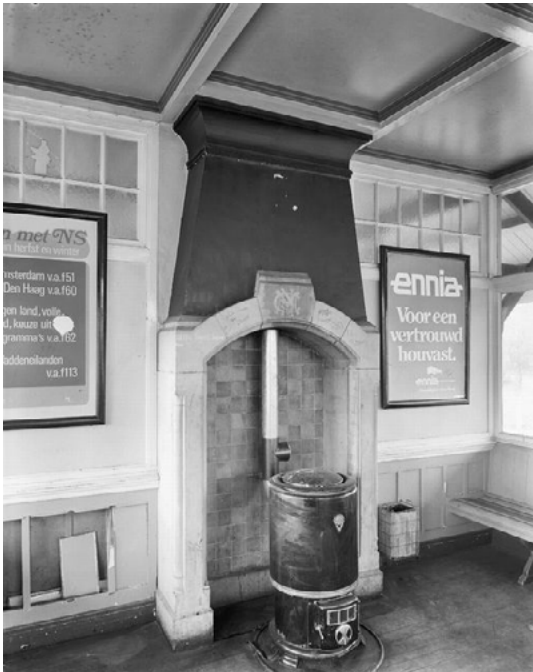
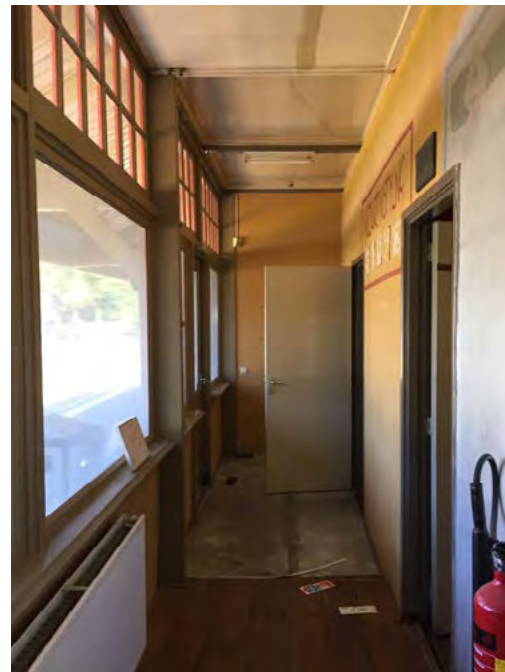
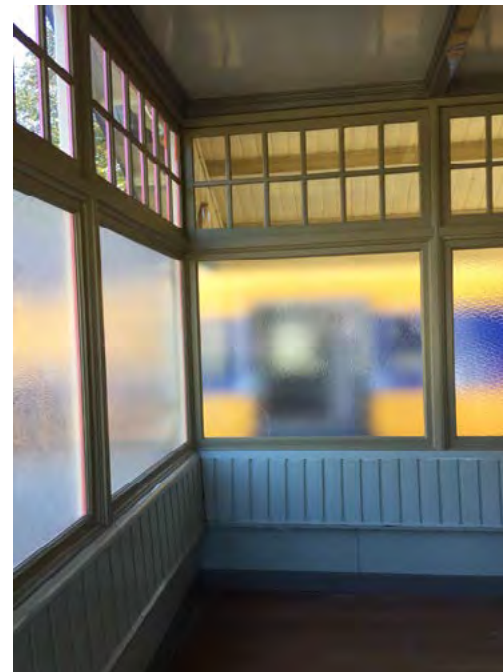
interieur voormalig bureau en vestibule kaartverkoop en bagageafhandeling (ruimte in kop van hoofgebouw)

lb: Interieur bureau ca 1948. Vlakke afdekking plafond in twee niveaus: hoger centraal deel, bij uitbouw verlaagd. (HVDD)

mb en rb: Bureau in 2016. Het plafond is weggebroken, waardoor onafgewerkte kap zichtbaar is. Plavuizenvloer is niet oorspronkelijk.

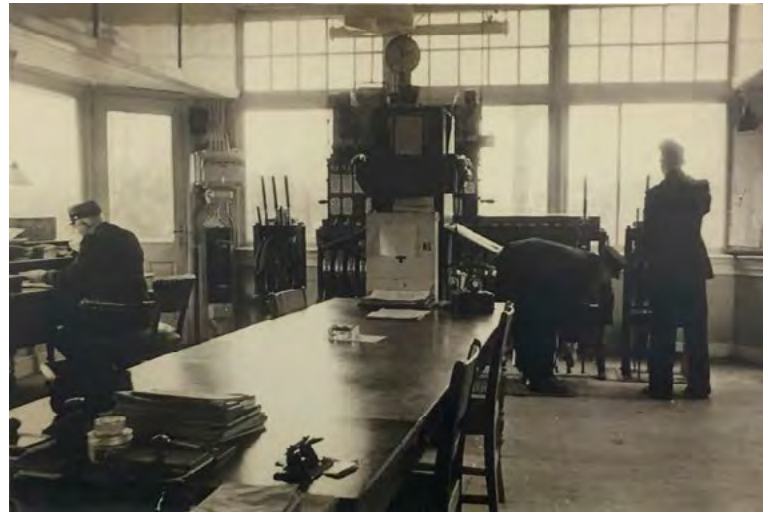
lo: Interieur van het plaatskaartenkantoor in 1966. De tussenwand volgt het stramien van de buitengevel met driedeling borstwering, glas, bovenlichten met raamroedes. oorspronkelijk cassettenplafond is afgetimmerd. (HUA)

ro: plaatskaartenkantoor, in gebruik als wachtkamer in 2016, maat tussenwand correspondeert niet met stramienmaat.

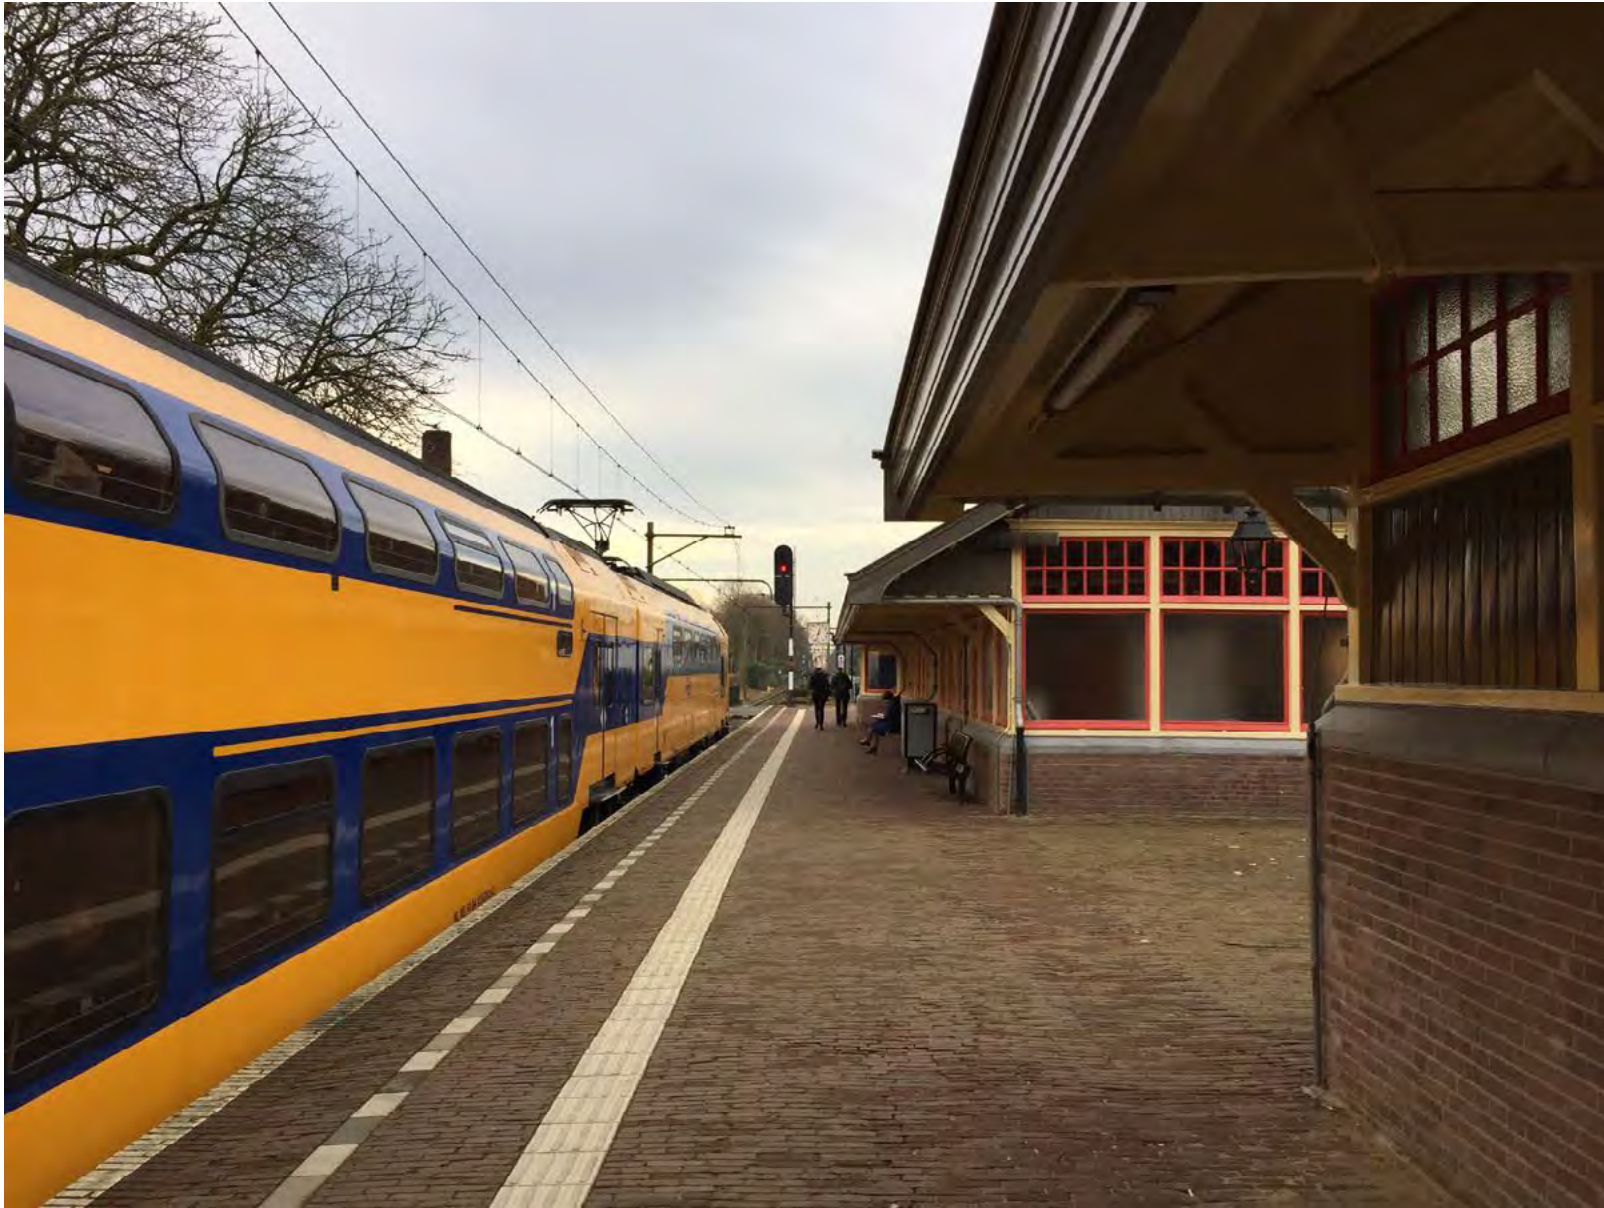
exterieur

Linker pagina:
de luifel bedekt
een gedeelte van
perron (niet tot
aan trein) zodat
geheel beschut in
-en uitstappen niet
mogelijk is

ro: een van de
identieke reeks
metalen
ventilatioeroosters
in gevel

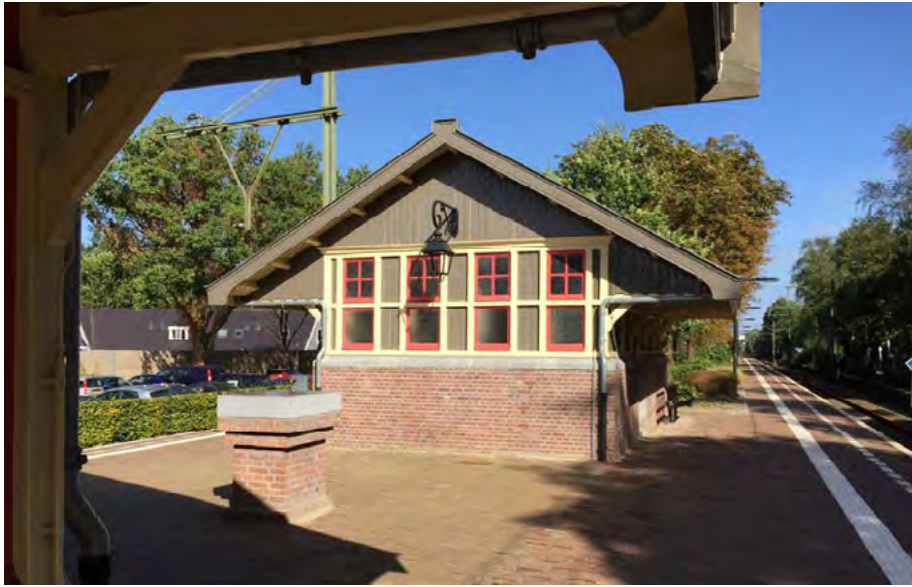
Bijgebouw met toiletvoorziening, bergingen, technische ruimte In 2016 buiten gebruik)

lb:
Kopgevel bijgebouw met op de voorgrond perron met de drinkfontein

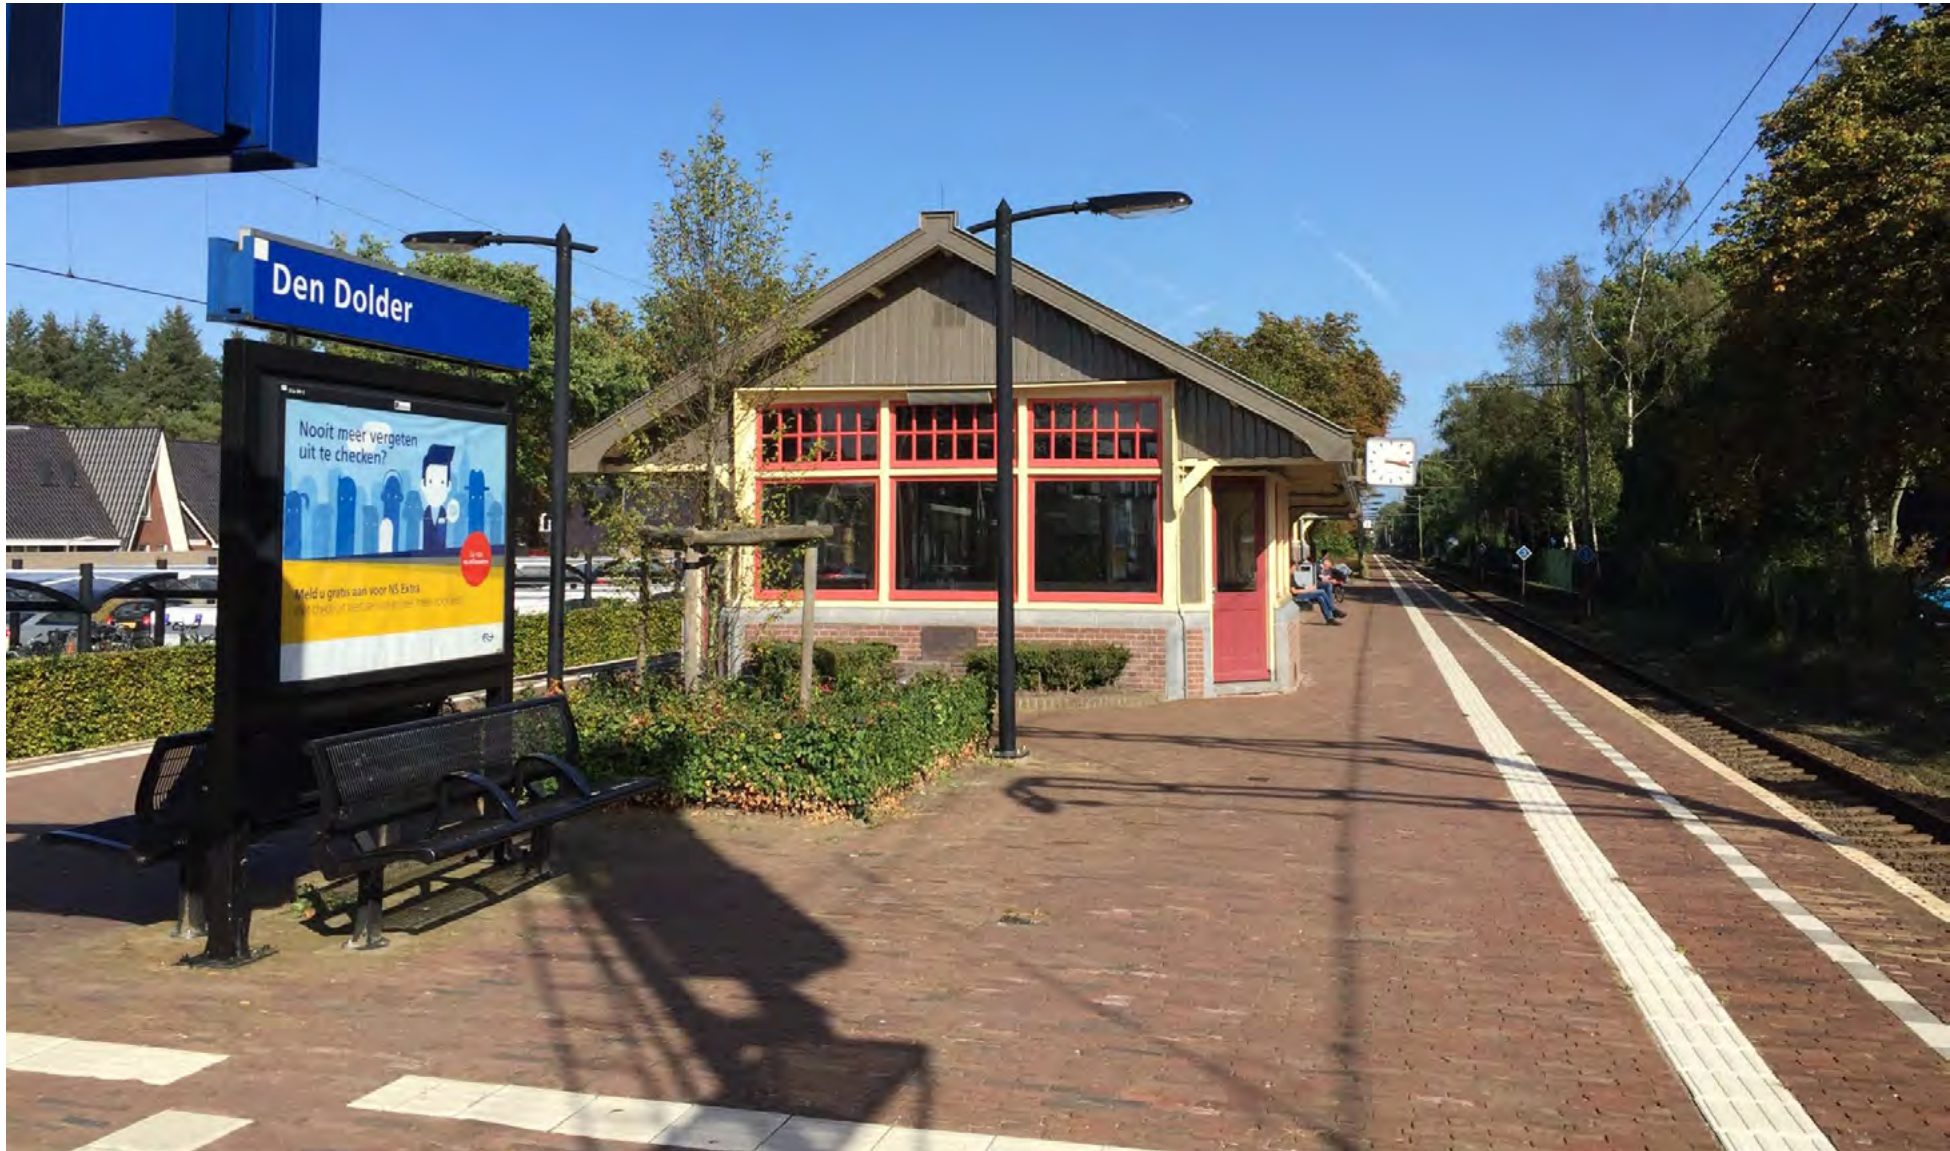
I: Recente vaste zitbank, bebording en verlichting, logisch geplaatst bij perronentree op middenas. (2016)

-Voorkom dominante vormgeving en plaatsing van meubilair bij entree tot de perrons, die het zicht op het gebouw wegnemen.
-Kastanjabomen zullen ziek worden. Vervang indien nodig bij voorkeur in dezelfde soort: kastanje. De nieuwe boom voor de kop van het hoofdgebouw lijkt een andere soort.

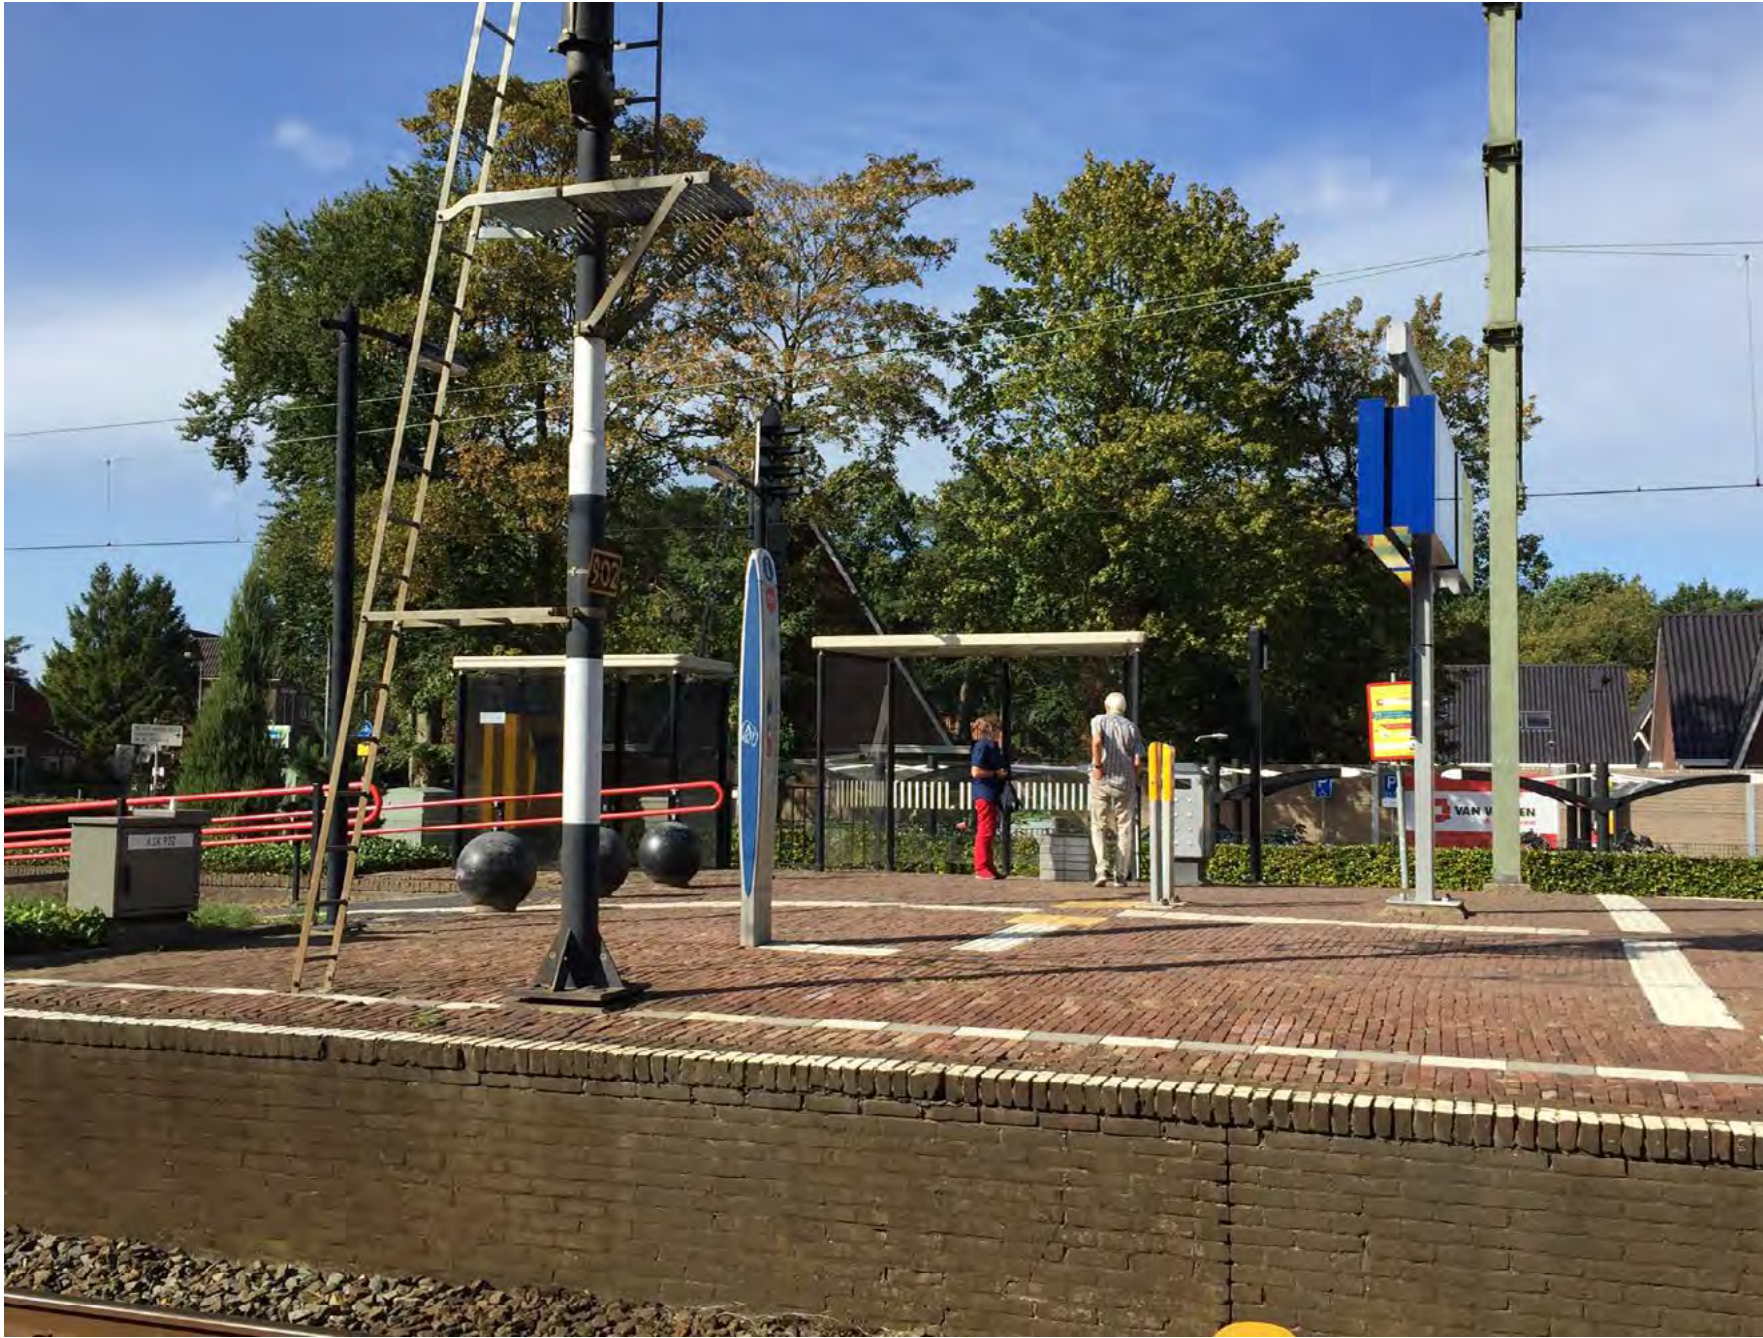
I:
Reizigersvoorzieningen
bij peronopgang:
oplaadpunt OV-kaart in
overdekte abri, abri, in-
en uitcheckpaaltjes
(2016)

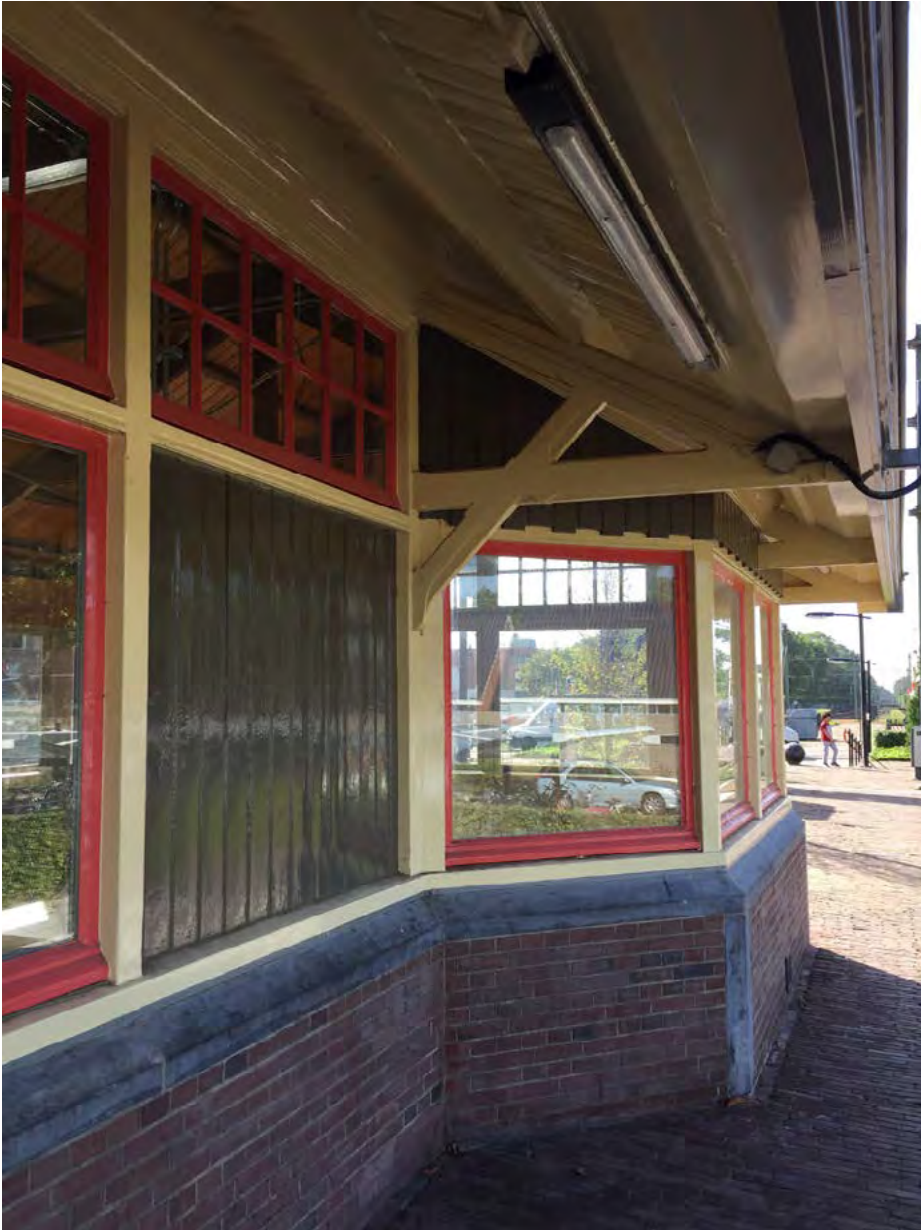
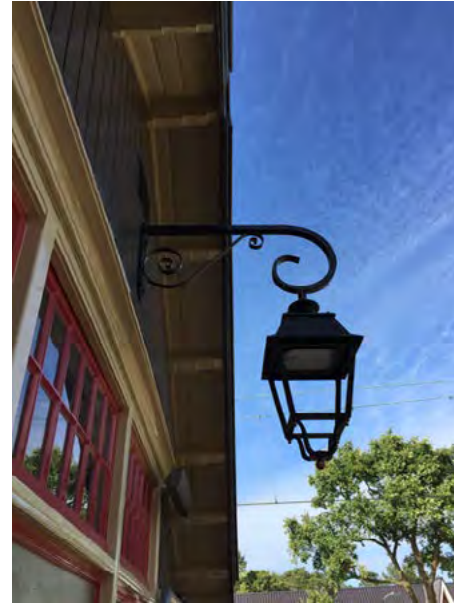
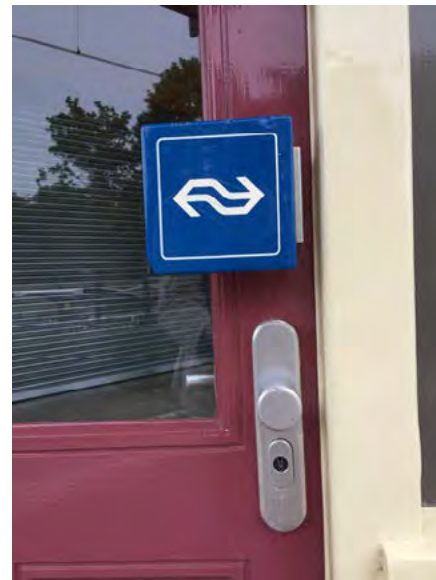
2016

l: Huidige
kleurstelling
schilderwerk ,
gebaseerd op
suboptimaal
kleuronderzoek.

-Ook voor beheer is een restauratieve aanpak gewenst. Bijvoorbeeld ten aanzien van schilderwerk, dat nu ongedocumenteerd wordt toegepast. Overweeg bij toekomstige onderhoud een uitvoerig professioneel kleuronderzoek uit te voeren.

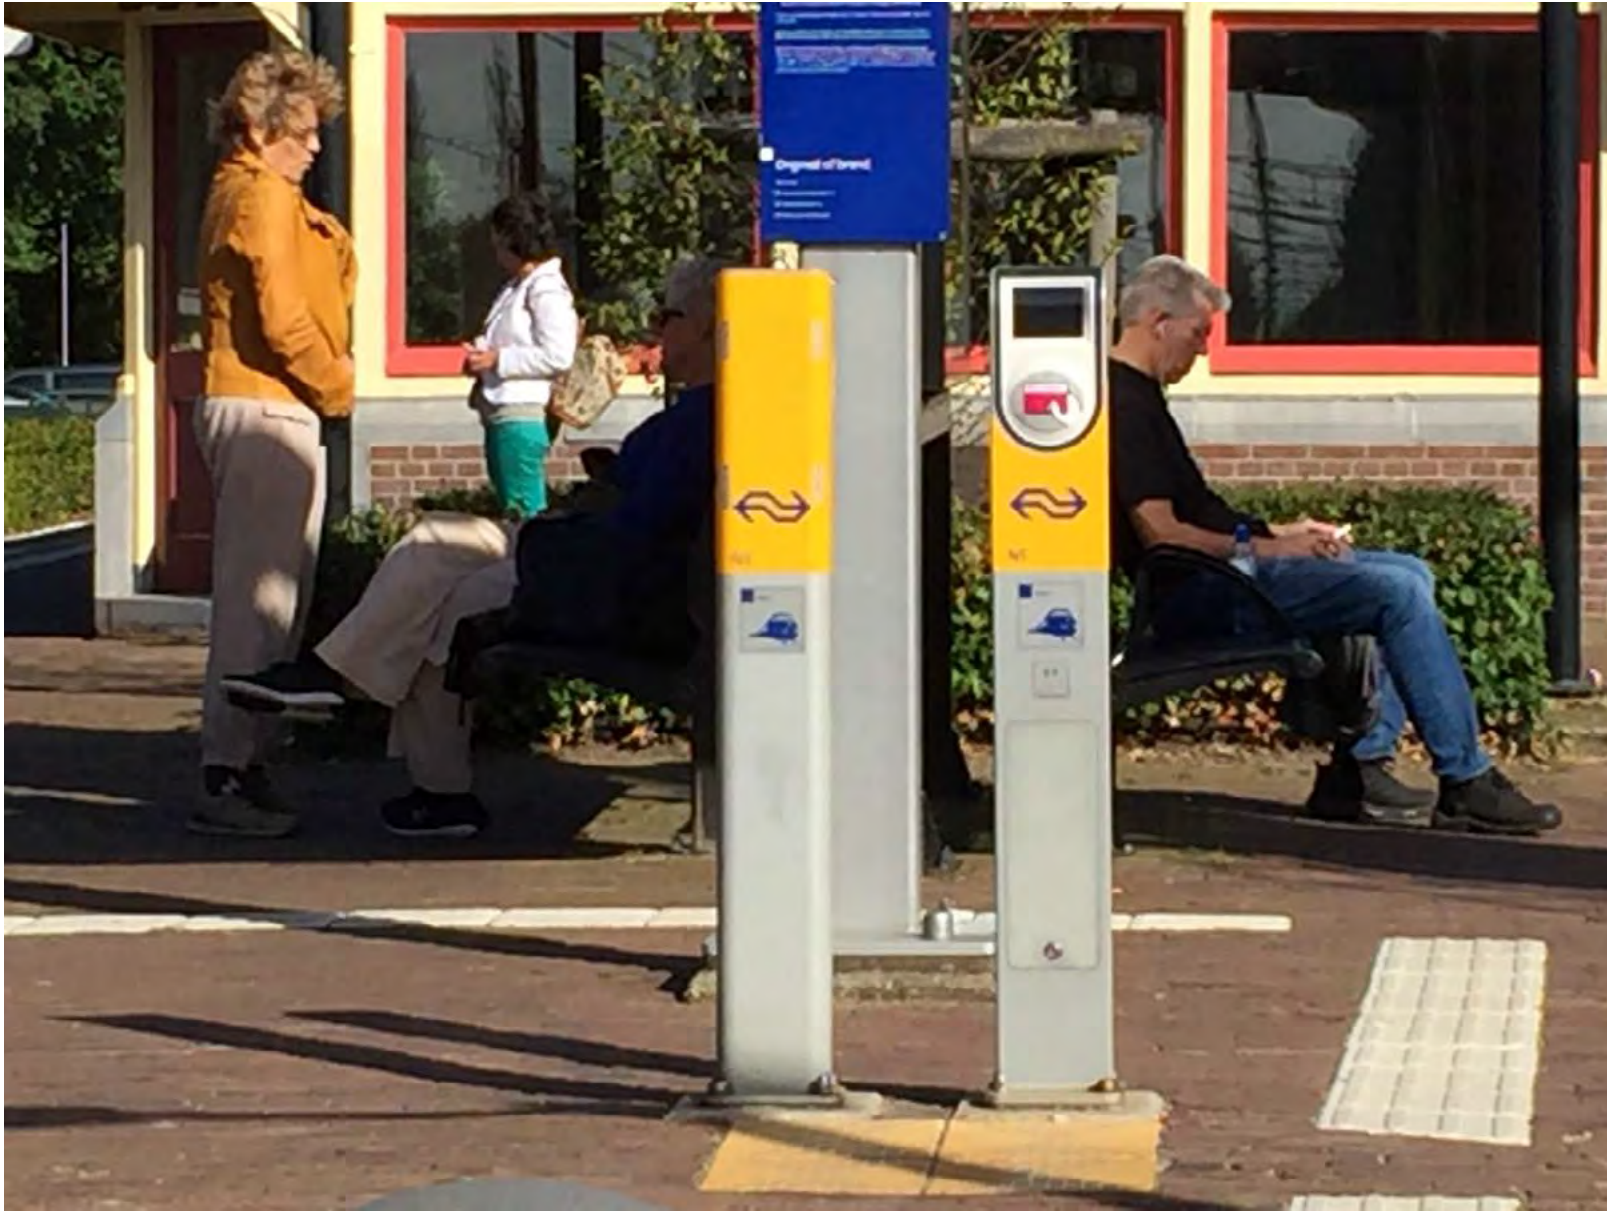
I : In-en uitcheckpaaltjes
(2016)
