# Enkhuizen

Cultuurhistorische waardestelling

TAK Architecten

24 juli 2014

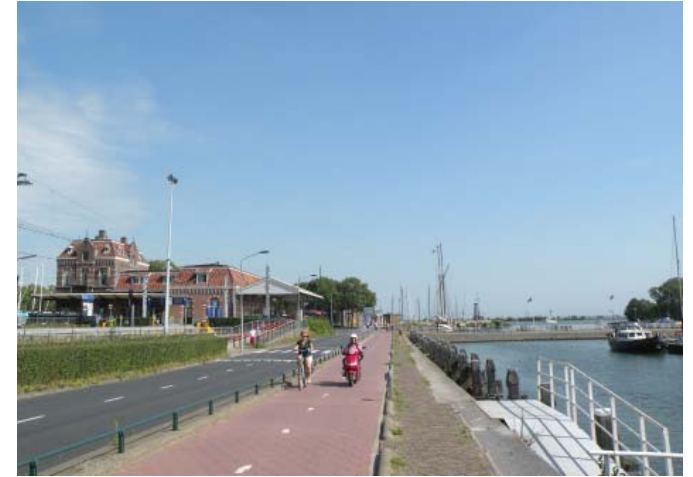
(afb. 2) het stationsgebouw (l) en de voorm. spoorhaven (r); de witte overkapping markeert de vroegere opstapplaats voor de veerboot / foto 2012 TAK

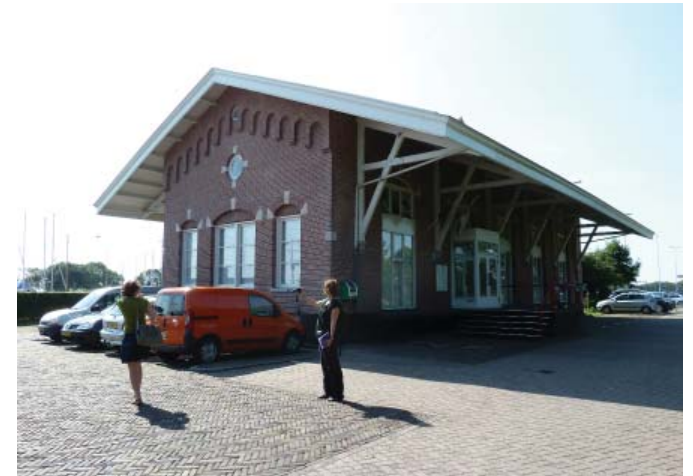
(afb. 3) de goederenloods, ontworpen in chaletstijl / foto 2012 TAK

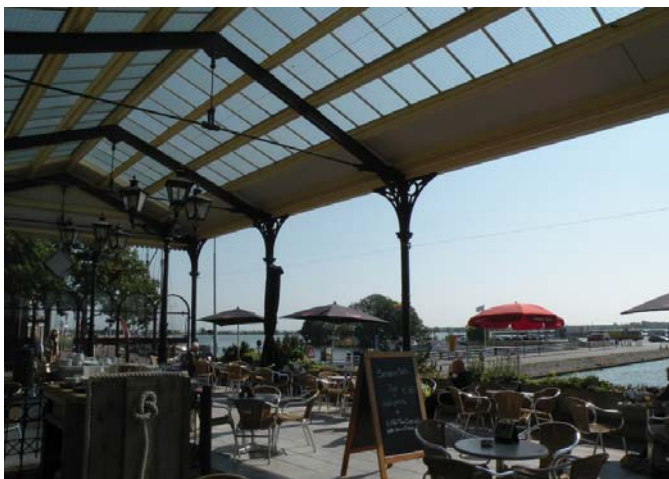
(afb. 4) de perronkap, die oorspronkelijk diende als overloop naar de opstapplaats voor de veerboot, is nu in gebruik als terras / foto 2012 TAK

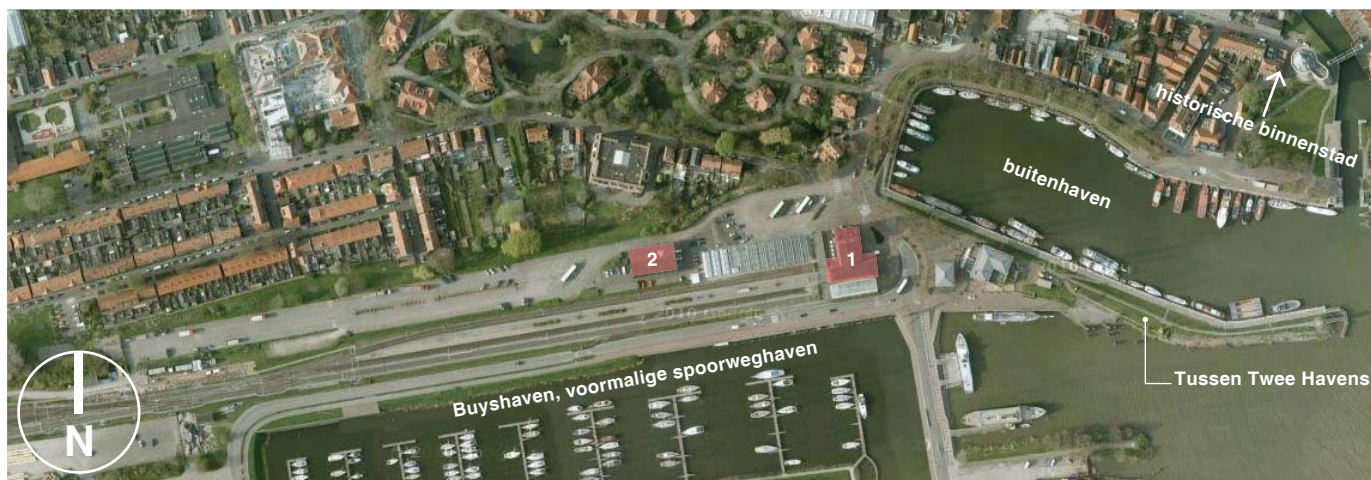
(afb. 5) overzicht emplacement, 1 = stationsgebouw, 2 = goederenloods / foto 2013 GoogleMaps

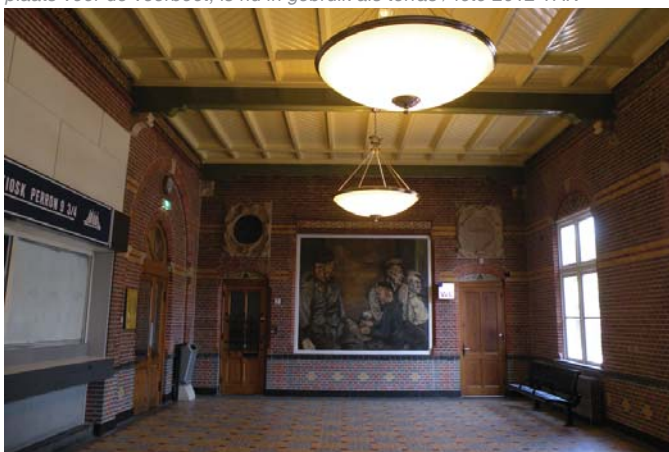
(afb. 6) het bijzondere interieur van de stationshal met wanden uit schoon metselwerk met decoratiewerk van geglazuurde baksteen / foto 2012 TAK

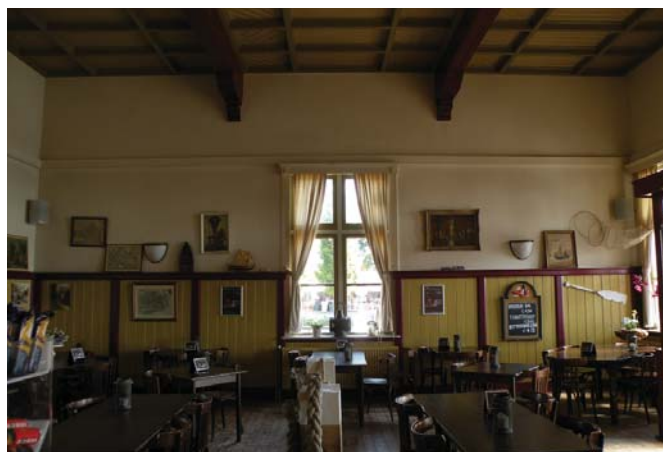
(afb. 7) het interieur van de oorspronkelijke wachtkamer 2de klasse, de huidige stationsrestauratie, is nog grotendeels aanwezig / foto 2012 TAK

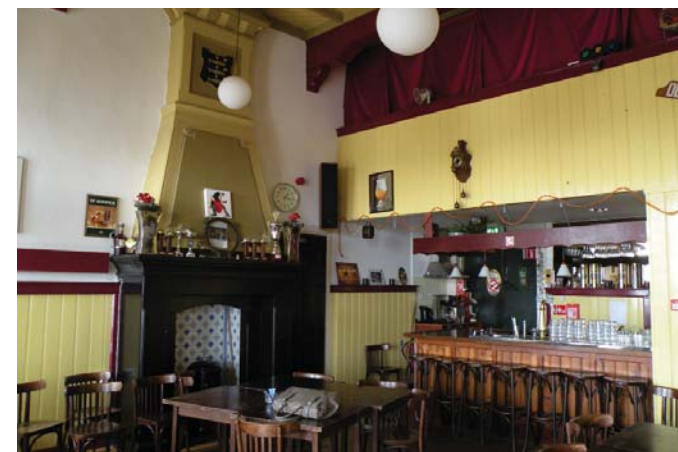
(afb. 8) in de voormalige wachtkamer 1e klasse is het oorspronkelijke interieur nog grotendeels intact, zoals de schoorsteenmantel / foto 2012 TAK

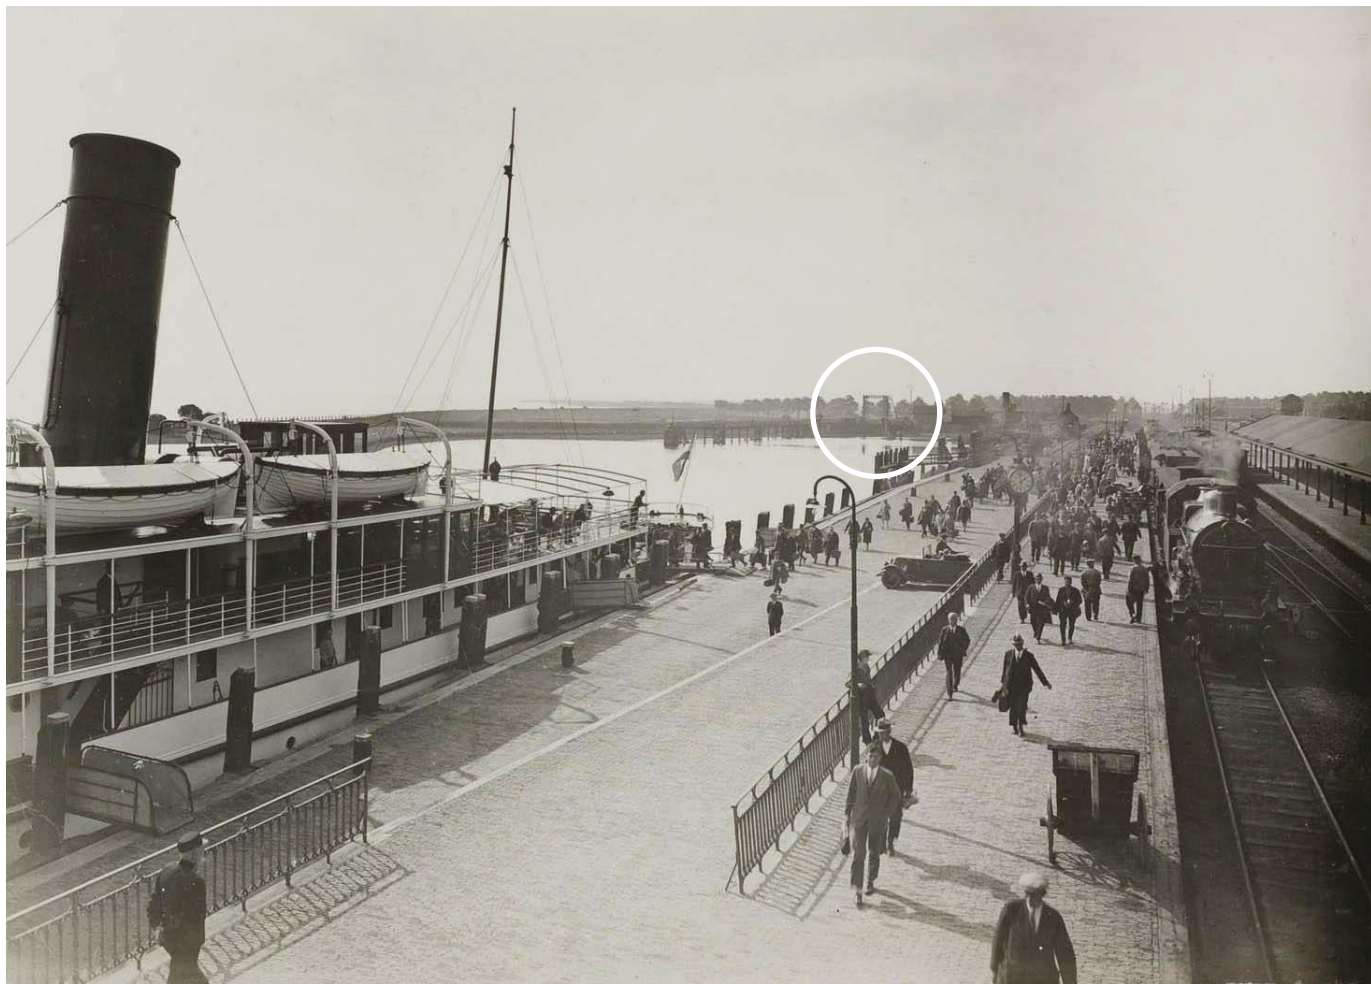
(afb. 11) aankomst van de trein met overstappende reizigers op weg naar de veerpont, op de achtergrond is het laadplateau van de stoompont omcirkeld (zie ook afb. 12) / foto 1935 SWM

in aarde, maar toen de HIJSM de exploitatie van de veerdienst overnam, werd hier meer nadruk op gelegd. In 1899 kwam de eerste 'stoompont' in dienst; een boot met twee sporen waar circa tien goederenwagens op konden worden geladen. In Enkhuizen en Stavoren werden overgangsbruggen gebouwd waar de trein de boot op kon (zie afb. 12). Zo verloor men geen tijd meer met het overladen tussen boot en trein. De komst van de stoompont was een succes voor het goederenvervoer en in 1901 kwam de tweede pont, die in 1909 werden aangevuld met een derde.

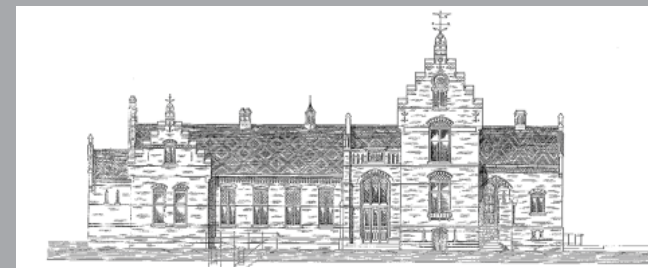
(afb. 17) gevelontwerp zoals toegepast bij station Rheden, langs de lijn Amersfoort-Nijmegen / tekening uit: Romers (2000)

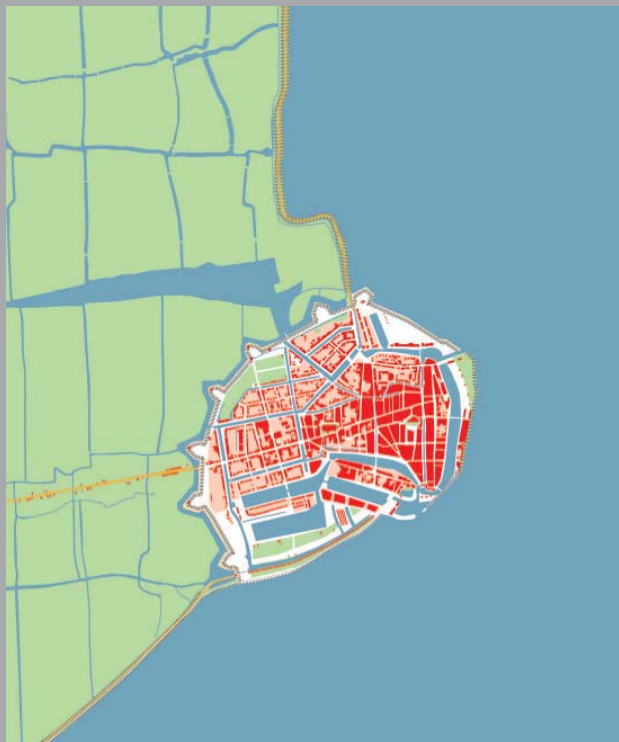
(afb. 23) situatie 1649 - Enkhuizen als havenstad / tekening 2013 TAK

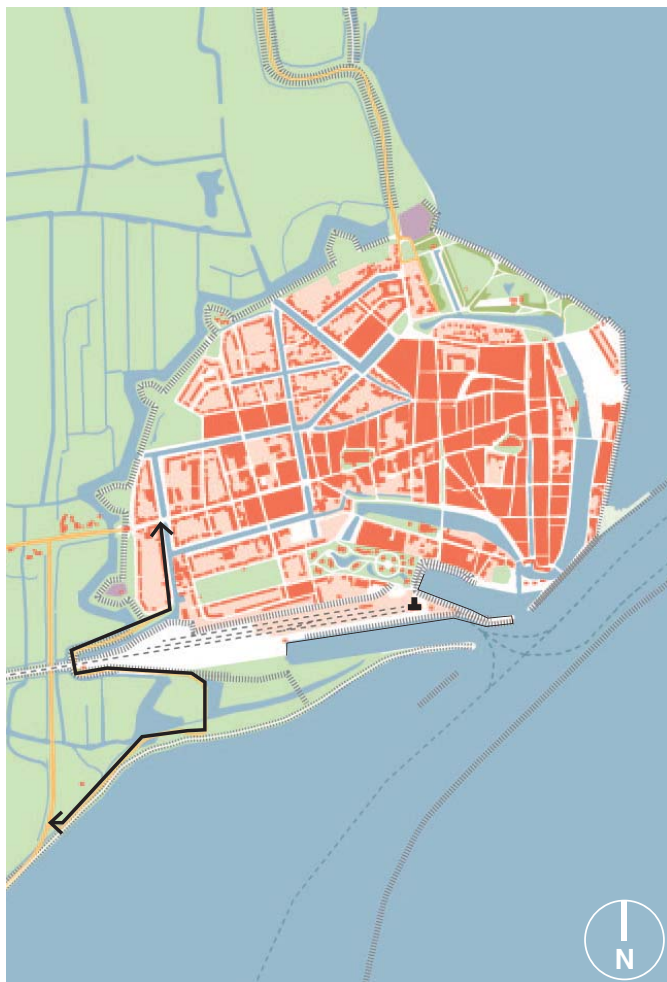
(afb. 33) situatie in 1955, voor de ontwikkeling van de industrie aan de zuidzijde van de stad / tekening 2013 TAK

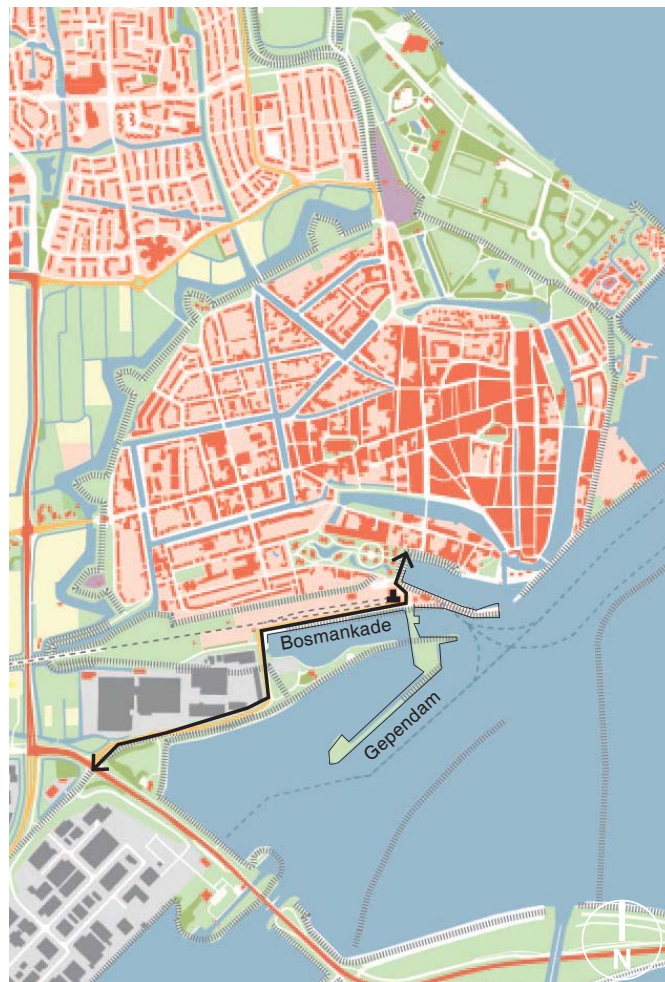
(afb. 34) situatie in 2013 na de aanleg van de verbindingsweg tussen de zuidzijde van de stad en het stadscentrum / tekening 2013 TAK

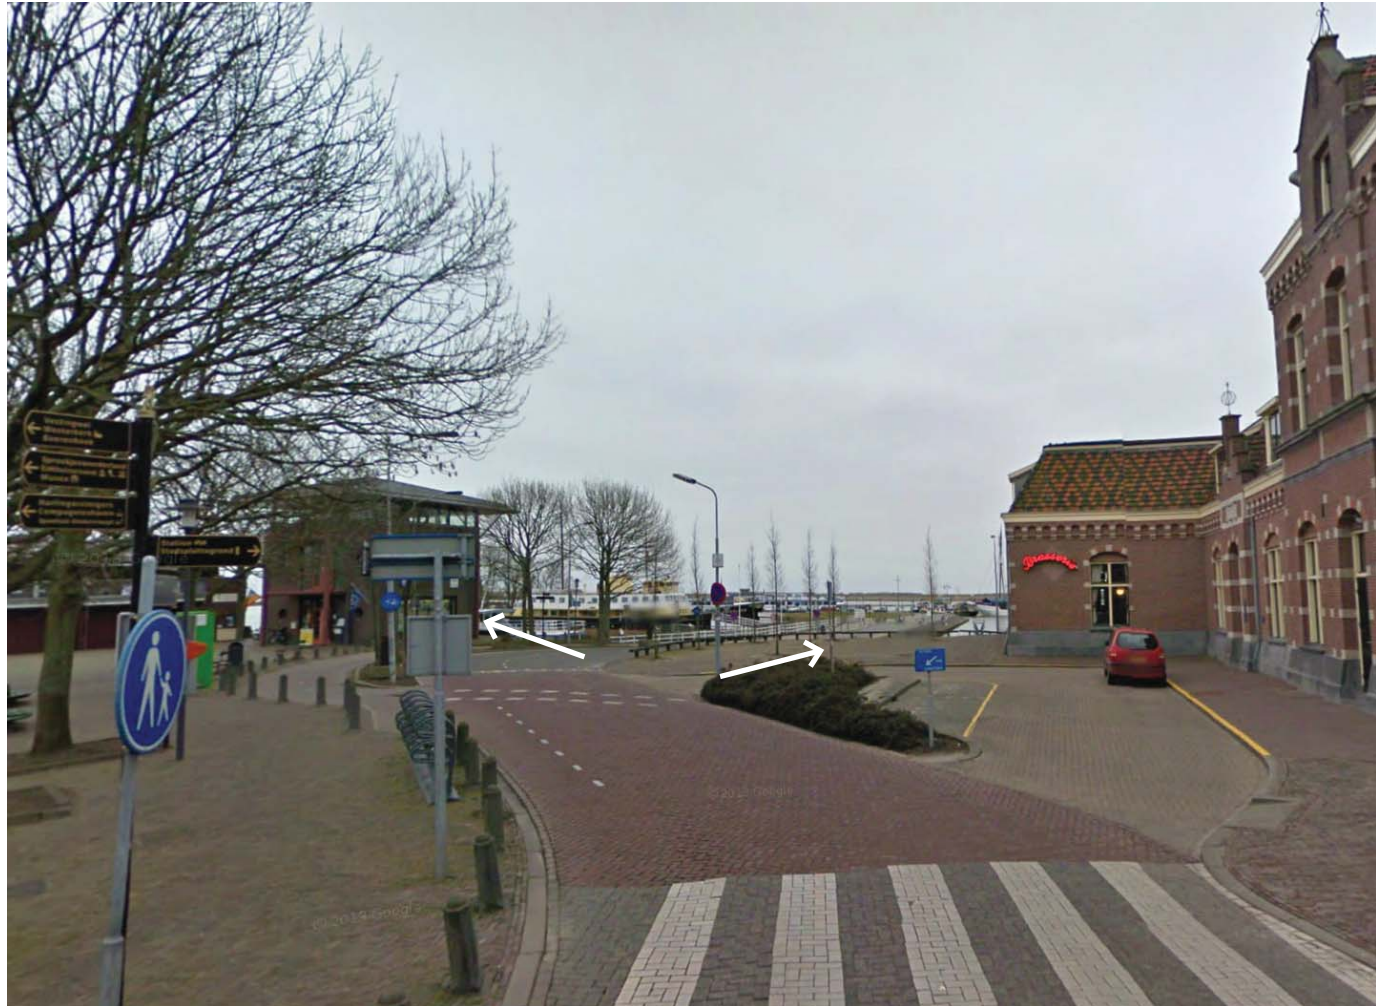
(afb. 35) het zicht langs het station op het water wordt belemmerd door de Gependam en het nieuwe VVV-gebouwtje / foto 2009 Google Streetview

In 2003 werd de havencapaciteit uitgebreid met de aanleg van de Gependam, ten zuiden van het stationsgebouw en de stationshaven. Daarmee konden de veerponten niet meer aanmeren voor het station en werd het zicht op het stationsgebouw vanaf het water onderbroken. Hiermee verloor het stationsgebouw – na de aanleg van de verbindingsweg – nog meer de aansluiting met het water.

Met de aanleg van de Gependam werden twee nieuwe gebouwen op het havenhoofd Tussen Twee Havens gebouwd; het VVV-kantoor en het havenrestaurant (zie afb. 35).

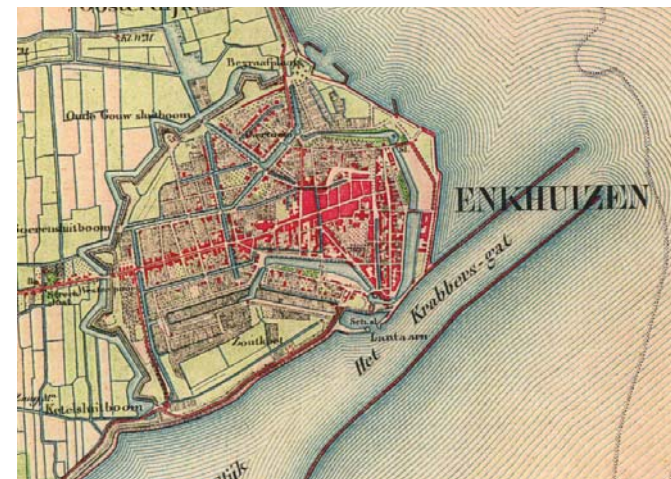
(afb. 36) topografische kaart van Enkhuizen in 1877, vóór de komst van het station / kaart 1877 KAD

Het emplacement met stationsgebouw en veerhaven werden gebouwd op een braakliggend stuk land ten zuiden van de stad, dat algemeen werd aangeduid met 'graslanden' (zie afb. 36). Het emplacement kreeg een langgerekte vorm, met twee smalle uiteinden en een verbreed middenstuk (zie afb. 37). Aan de westzijde brak de spoorlijn door de vestingwerken van de stad, waardoor het westelijke uiteinde van het emplacement de plek innam van de meest zuidelijke bastion. De zuidelijke grens werd bepaald door de spoorweghaven, die de waterkerende functie van de Westfriese omringdijk overnam. Aan de oostzijde loopt het emplacement uit in de havenarm van de oude haven, waarmee deze tussen de oude Buitenhaven en de nieuwe spoorweghaven kwam te liggen en de naam 'Tussen Twee Havens' kreeg. De noordelijke begrenzing werd gevormd door de daar aanwezige bebouwing; het emplacement sloot hier direct op aan.

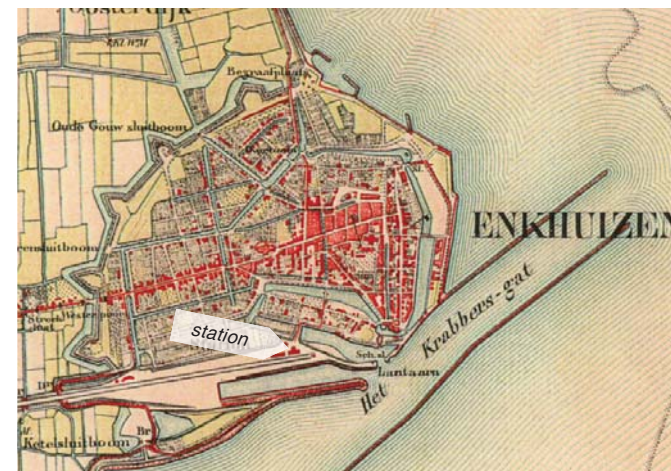
(afb. 37) topografische kaart van Enkhuizen in 1887 / kaart 1887 KAD

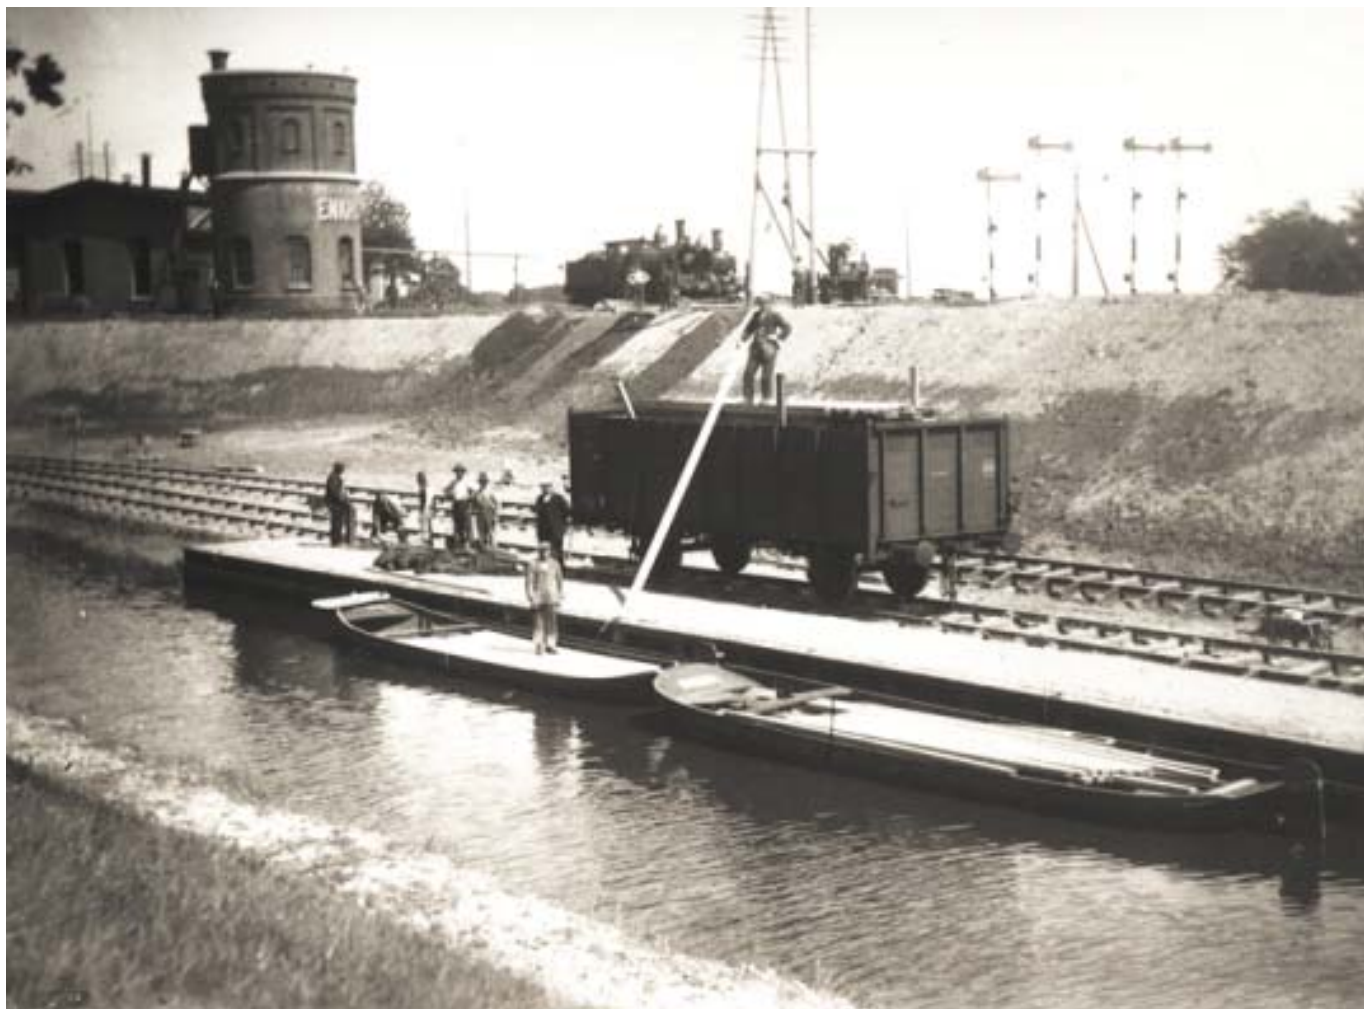
(afb. 42) het laad- en losspoortje in gebruik, met links op de achtergrond de watertoren en een deel van de locomotievenloods / foto 1925 KEH

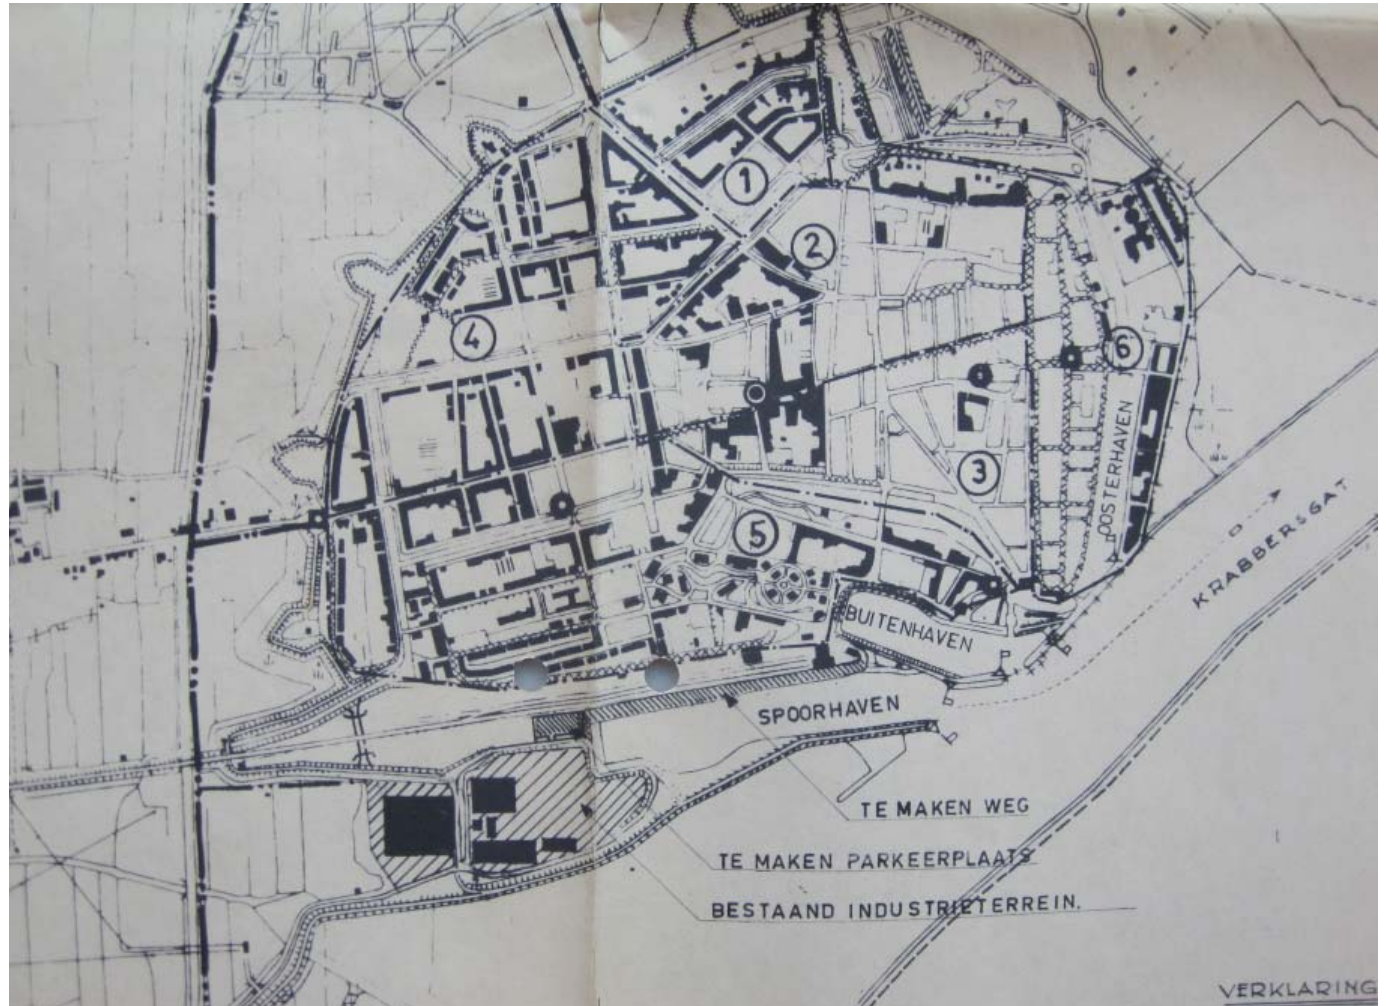
(afb. 45) begeleidende tekening bij de onderbouwing van de aanleg van de nieuwe weg / tekening 1962 WFA

*“Daar de N.V. Nederlandsche Spoorwegen vrijwel gereed is gekomen met de uitvoering van de reconstructieplannen van het spoorwegemplacement, hetgeen omvat het amoveren van het aan de havenzijde gelegen eerste perron en het verwijderen van het langs dit perron aanwezige spoor, waarna uitsluitend gebruik wordt gemaakt van het inmiddels verbeterde overblijvende perron, is thans de mogelijkheid aanwezig op het vrijkomende –door de N.V. Nederlandsche Spoorwegen aan deze gemeente in gebruik te geven – terrein de geprojecteerde verbindingsweg tussen het – te reconstrueren – Stationsplein en de industrieterreinen aan te leggen.”*

De komst van de verbindingsweg zorgde voor een scheiding tussen de haven en het stationsgebouw, waardoor de verbinding tussen de twee in beeld en logistiek werd verstoord.

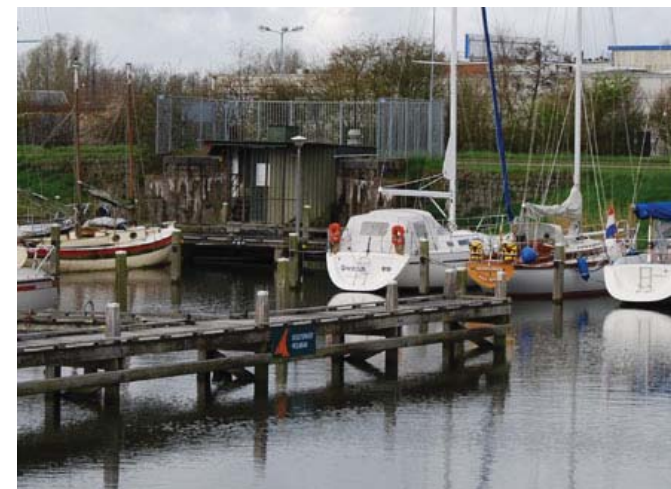
(afb. 47) restant van de overgangsbrug in de huidige situatie / foto 2012 TAK

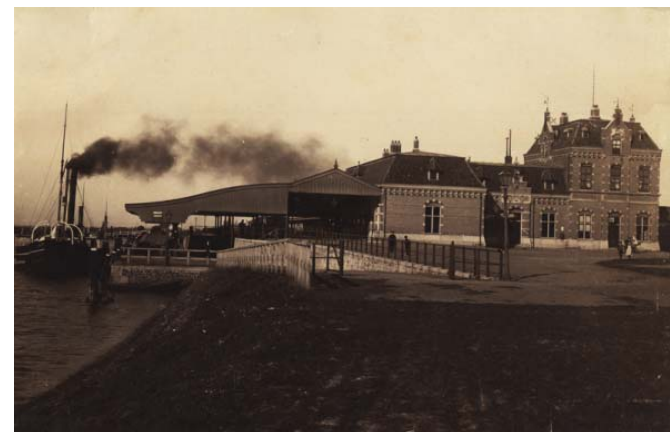
(afb. 54) oostgevel oorspronkelijke situatie / foto collectie KEH

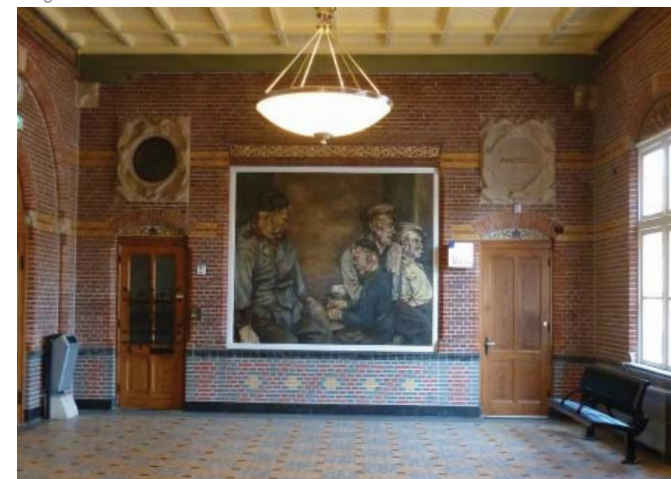
(afb. 65) de noordelijke wand in de huidige situatie / foto TAK 2012

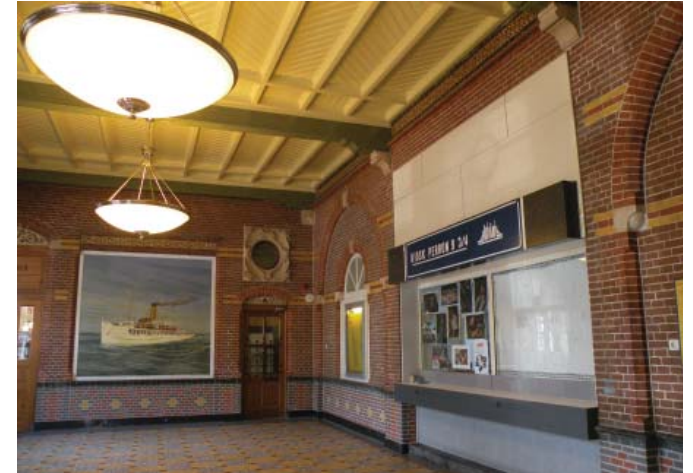
(afb. 68) overzicht van de zuidwesthoek van de vestibule in de huidige situatie; de open doorgang naar het bagageloket is dichtgezet / foto 2012 TAK

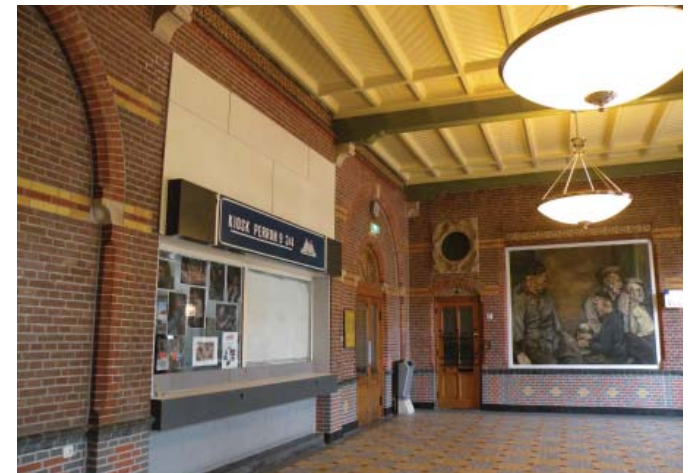
(afb. 69) noordwesthoek vestibule met het huidige loket / foto 2012 TAK

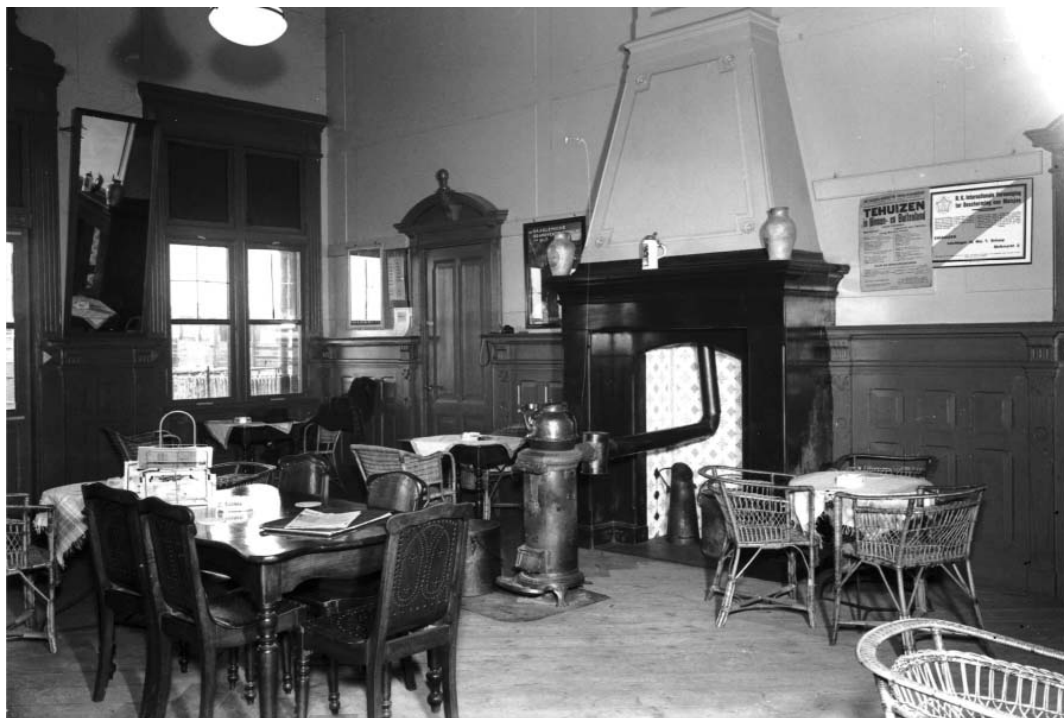
(afb. 70) zuidwesthoek van de 1e en 2e klas wachtkamer in 1941 met de oorspronkelijke interieurafwerking / foto 1941 HUA

pilasters, een kroonlijst en consoles. Boven de lambrisering zijn de wanden eerst beraapt met een laag portlandcementmortel en daarna geschuurd in een kleurspecie. De wachtkamers zijn voorzien van een houten cassettenplafond tussen op consoles gedragen balken.

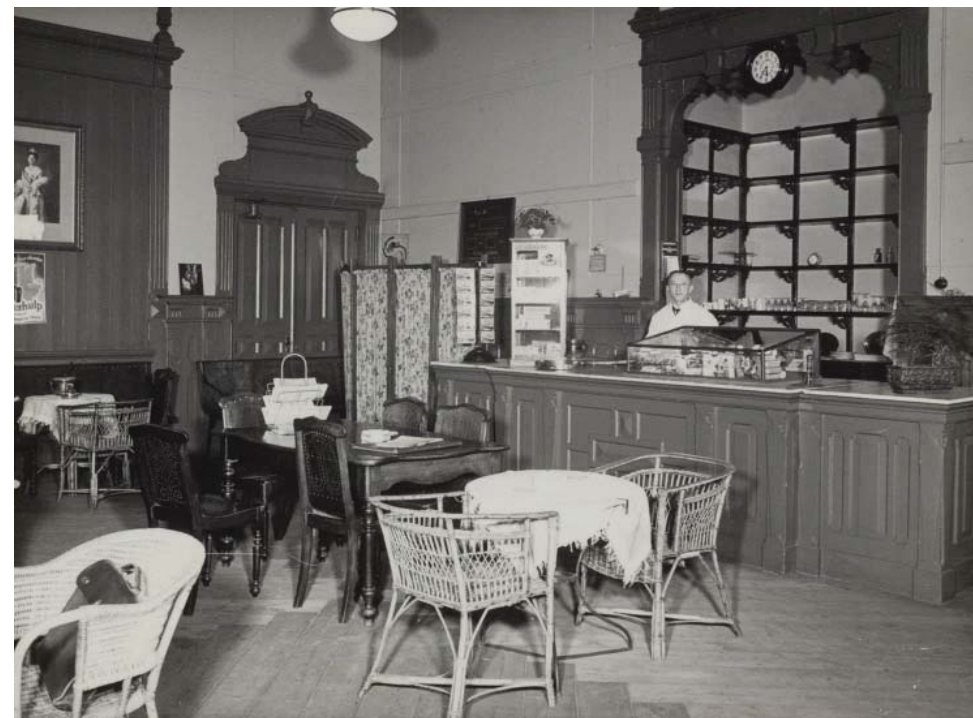
(afb. 71) noordoosthoek van de 1e en 2e klas wachtkamer in 1941 met de oorspronkelijke interieurafwerking; de zichtbare wandelementen zijn in de huidige situatie niet meer aanwezig / foto 1941 HUA

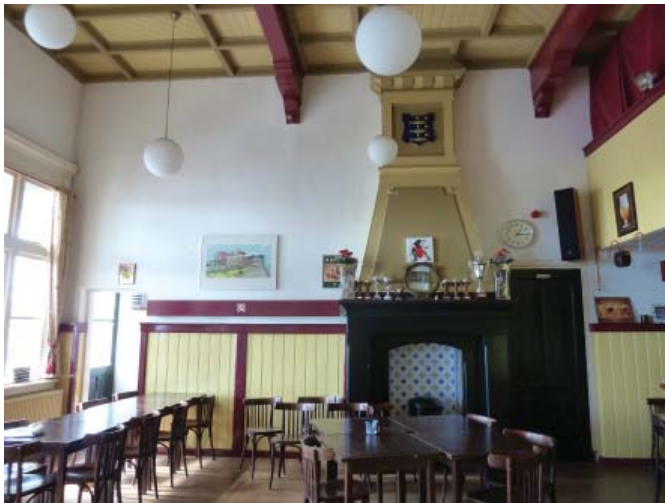
(afb. 73) westwand voormalige 1e en 2e klas wachtkamer in huidige situatie / foto 2012 TAK

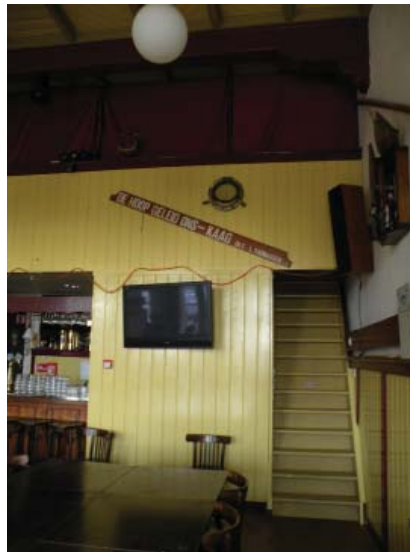
(afb. 75) noordoosthoek voormalige 1e en 2e klas wachtkamer in huidige situatie met rechts de oostwand; het oorspr. buffet is verwijderd / foto 2012 TAK

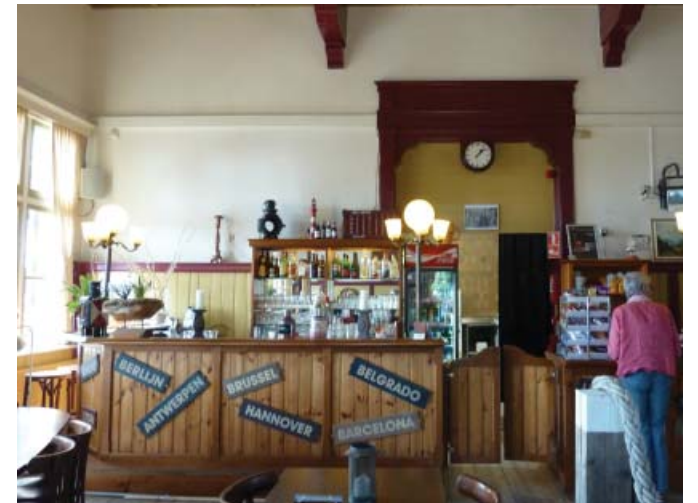
(afb. 77) westwand van de voormalige 3e klas wachtkamer in de huidige situatie / foto 2012 TAK

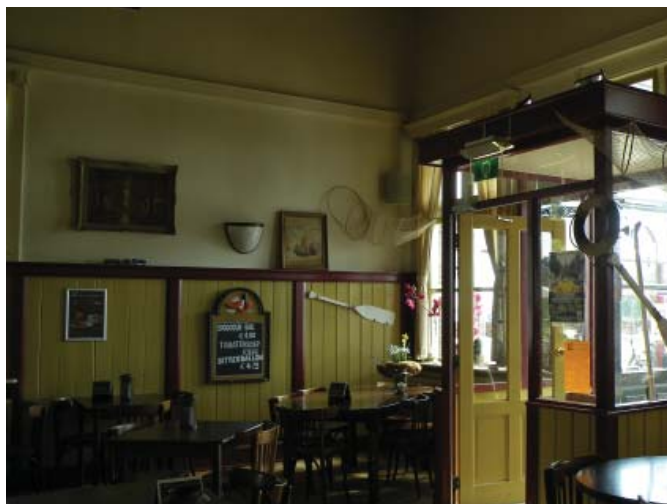
(afb. 79) de zuidoosthoek van de voormalige 3e klas wachtkamer in de huidige situatie, met rechts de zuidwand / foto 2012 TAK

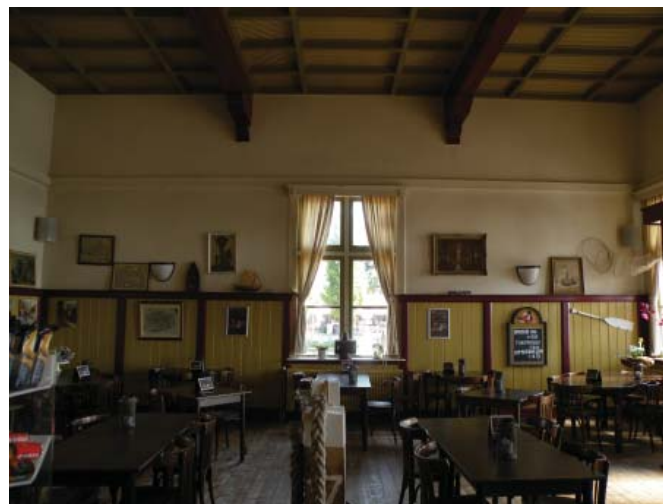
(afb. 81) oostwand van de voormalige 3e klas wachtkamer in de huidige situatie / foto 2012 TAK

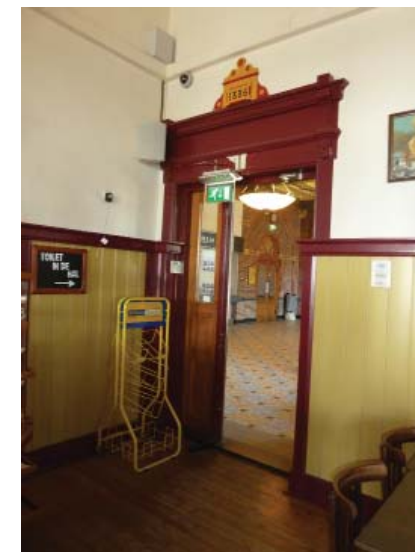
(afb. 83) de noordwesthoek van de voormalige 3e klas wachtkamer in de huidige situatie; de oorspr. doorgang naar de vestibule is nog aanwezig / foto 2012 TAK

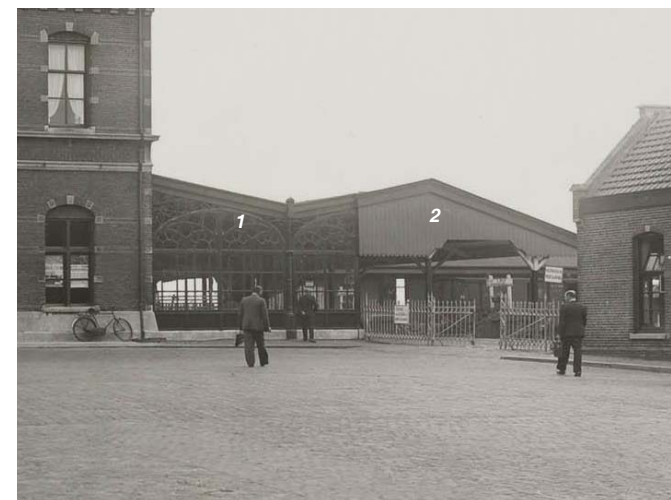
(afb. 86) zicht op de westelijke overkapping (1) en de uitbreiding westelijke overkapping (2) / foto 1932 SWM

De westelijke overkapping is het meest rijk gedecoreerd. De overkapping rust op ijzeren draagbalken en drie gietijzeren kolommen met een Korintisch kapiteel. De overkapping is uitgevoerd als een ongelijkzijdig vlinderdak, voorzien van zinkbedekking, waarbij de holle kolommenfungeren als regenpijp voor het afvoeren van regenwater. In het dakvlak dat

De uitbreiding van de westelijke overkapping, die zich uitstrekt over de gehele breedte van de westgevel van het gebouw inclusief de zuidelijke overkapping, sluit aan op de westelijke overkapping, maar is veel eenvoudiger en geheel in hout uitgevoerd. De uitbreiding vormt samen met het vlinderdak van de hoofdkap een zadeldak en de zinkbedekking wordt hier ook doorgezet. Ook de belijning van de hoofdkap is doorgezet, maar bij de uitbreiding is slechts het bovenste deel ingevuld met verticaal geplaatste houten delen.

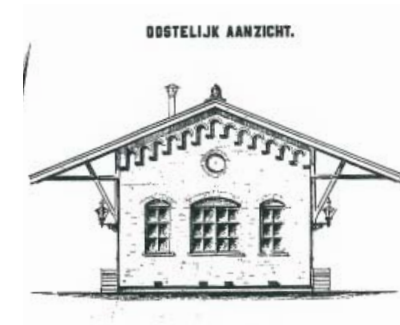
(afb. 91) oorspronkelijke tekening van de goederenloods / tekening 1885 HUA

Het gebouw is voorzien van een zadeldak met ruime overstek aan alle zijden. Deze overstek wordt aan de lange zijden ondersteund met schragen. (zie afb. 91) Met name het sterk overstekende dak maakt dat bij de goederenloods, ten opzichte van het hoofdgebouw, de chaletstijl duidelijker herkenbaar is. De gevels zijn net als het stationsgebouw uit rode baksteen opgetrokken met ornamentiek in de vorm van zandstenen ontlastingsbogen, aanzet- en sluitstenen, metselmozaïeken en een rondboogfries. De oostgevel is voorzien van drie traveeën met vensters. De noord- en zuidgevel zijn voorzien van vijf traveeën met elk een laaddeur.

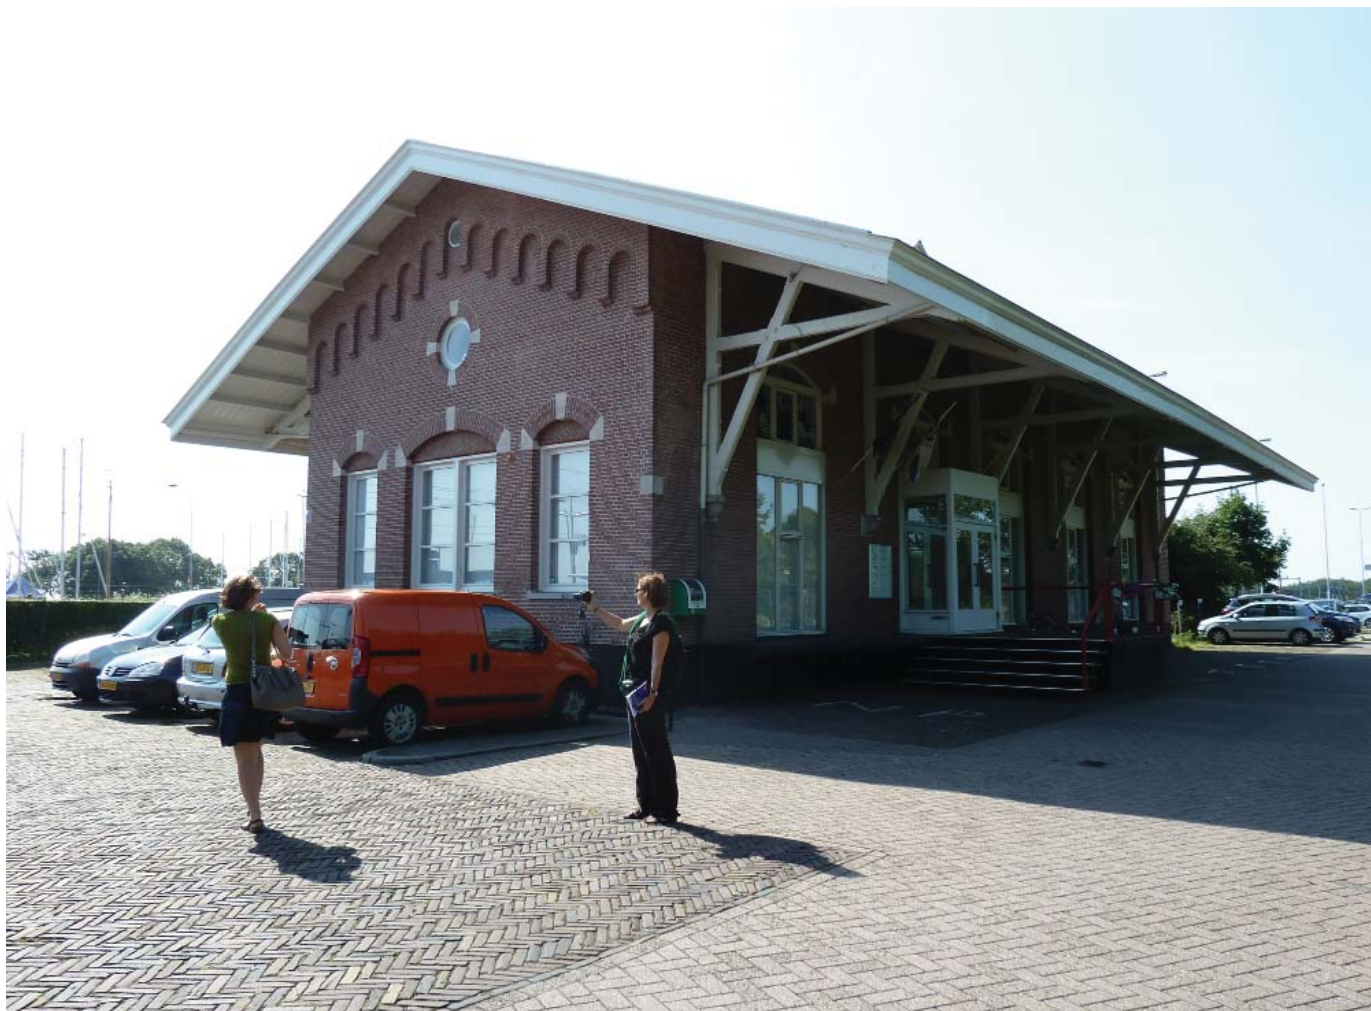
(afb. 92) zicht op de goederenloods in de huidige situatie / foto 2012 TAK

De goederenloods bevindt zich aan de noordzijde van het emplacement, ten noordwesten van het stationsgebouw. Het heeft een rechthoekige plattegrond en is één bouwlaag hoog. Het grootste gedeelte van het gebouw wordt in gebruik genomen door niet nader ingedeelde goederenloodsen, maar in de meest oostelijke travee zijn kantoorruimtes opgenomen, zijnde een bureel, het kantoor voor de ladingsmeester en een publieksruimte met gang.

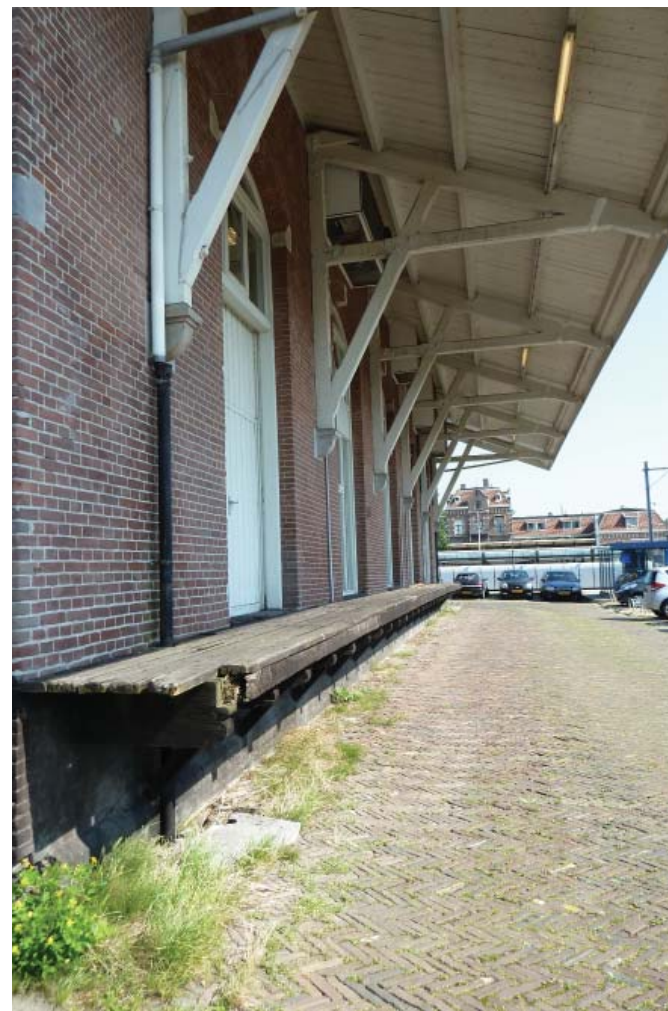
(afb. 93) het laadplateau aan de zuidzijde is nog aanwezig / foto 2012 TAK

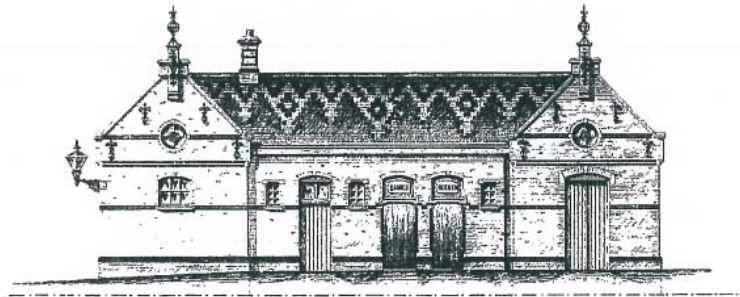
#### ZUIDELIJK AANZICHT.

(afb. 94) oorspronkelijke tekening van het retiradegebouwtje / tekening 1885 HUA

Ten noordwesten van het stationsgebouw bevond zich in de oorspronkelijke situatie een retirade-, of toiletgebouwtje met een dames-, een herentoilet, een magazijn, bergruimte en een rustruimte voor arbeiders. Het bijgebouwtje was een bouwlaag hoog en opgebouwd uit een tussenlid en twee kopgebouwtjes. De gevels waren overeenkomstig het hoofdgebouw uitgevoerd in rode baksteen, afgewisseld met speklagen uit geglazuurde steen. Het zadeldak was ter plaatse van de twee kopgebouwtjes dwars geplaatst. Ook dit pannendak was voorzien van een ruitpatroon uit rode en zwarte kruispannen.

In de noordgevel van het tussenlid bevonden zich vier hoge venstertjes, die licht verschafte aan de toiletten en de rustruimte voor de arbeiders, en twee deuren met bovenlicht die toegang gaven tot respectievelijk de heren- en damestoiletten. In de zuidgevel bevonden zich drie hoge ramen en drie deuren met bovenlicht naar de rustruimte voor de arbeiders en de dames- en herentoiletten. Aan deze zijde bevond zich in het rechter kopgebouwtje een hoge dubbele deur naar het achterliggend magazijn.

In de westgevel bevonden zich twee hoge dubbele deuren voorzien van een tweeruits bovenlicht, die toegang verschafte tot respectievelijk het lampen- en stovenmagazijn. In de oostgevel waren alleen twee hoge zesruits venstertjes opgenomen die het achterliggend magazijn van licht voorzagen.

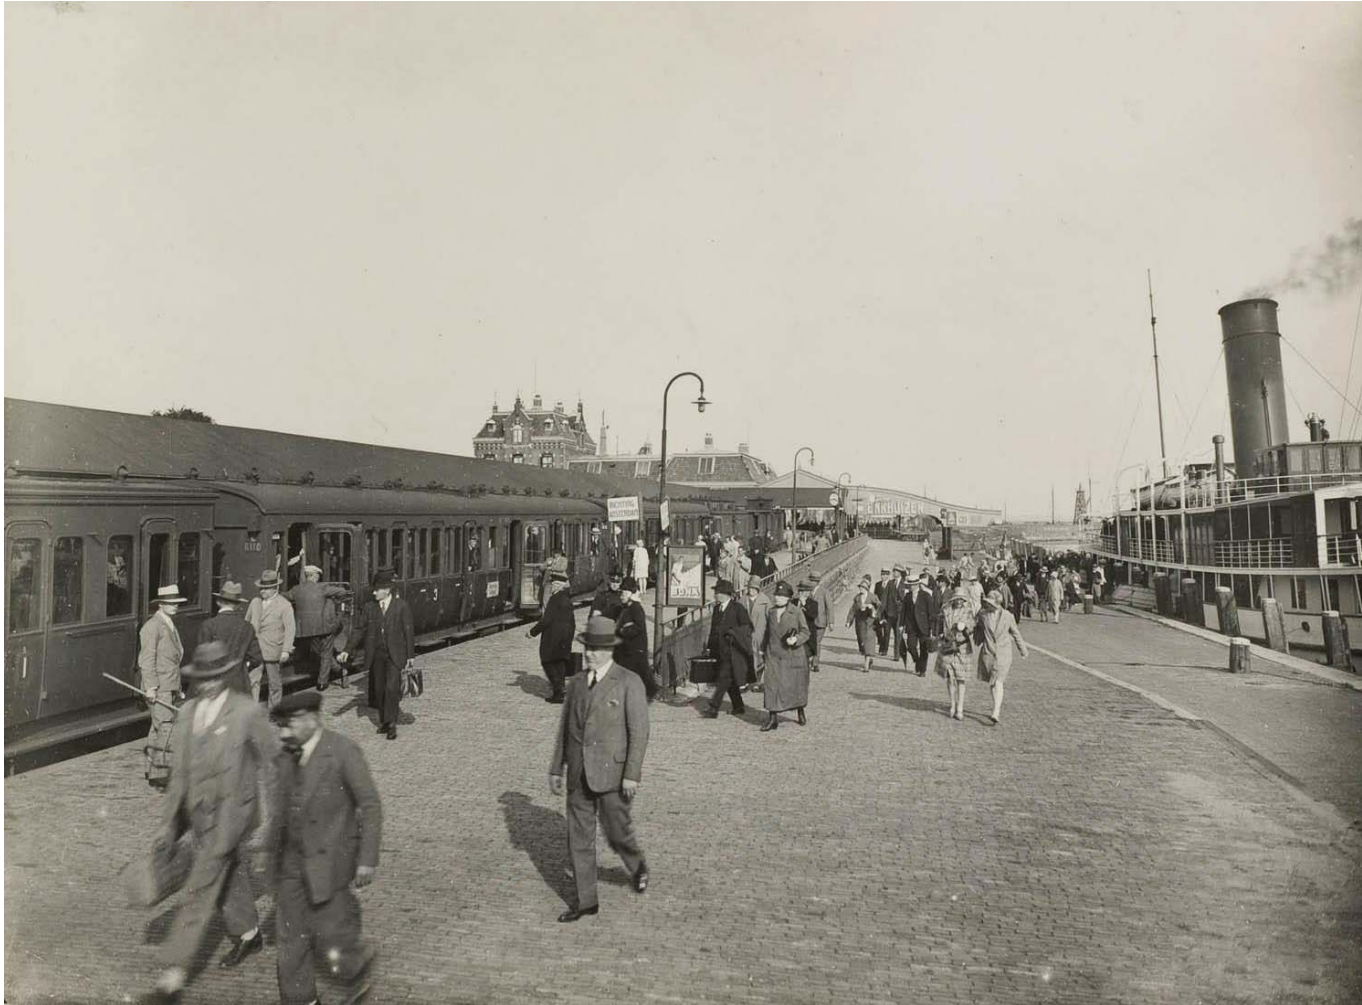
(afb. 97) zicht op westgevel van het station in 1935 waarop te zien is dat de oorspronkelijke dakkapellen zijn vervangen door dakramen / foto 1935 SWM

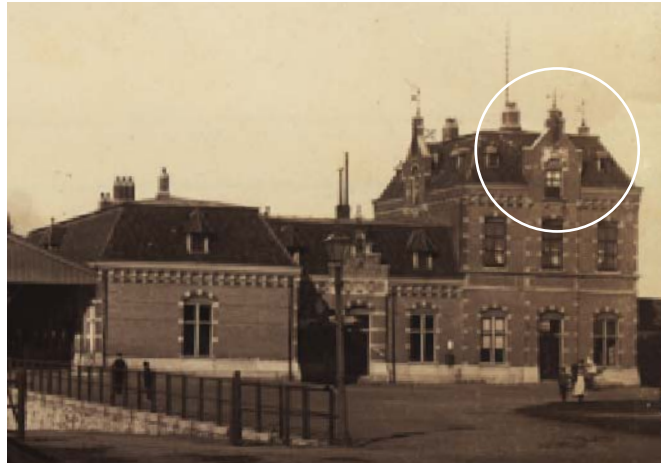
(afb. 100) fragment van een foto uit 1890 waarop de oorspronkelijke vlaamse gevels en rondboogvensters van het noordelijke paviljoen zichtbaar zijn / foto 1890 KEH

Begin jaren 1930 vindt een belangrijke wijziging plaats, die alleen is af te leiden van foto's, maar waarvan verder geen tekeningen of andere informatie beschikbaar is. De Vlaamse gevels van het noordelijk paviljoen worden in deze periode opnieuw opgebouwd, waarbij deze minder hoog en minder decoratief worden uitgevoerd. Ook de hierin aanwezige vensters worden vervangen. De oorspronkelijke ontlastingsbogen worden vervangen door een rechte latei (zie afb. 100 t/m 102).
