# Enkhuizen

Cultuurhistorische waardestelling

TAK Architecten

24 juli 2014

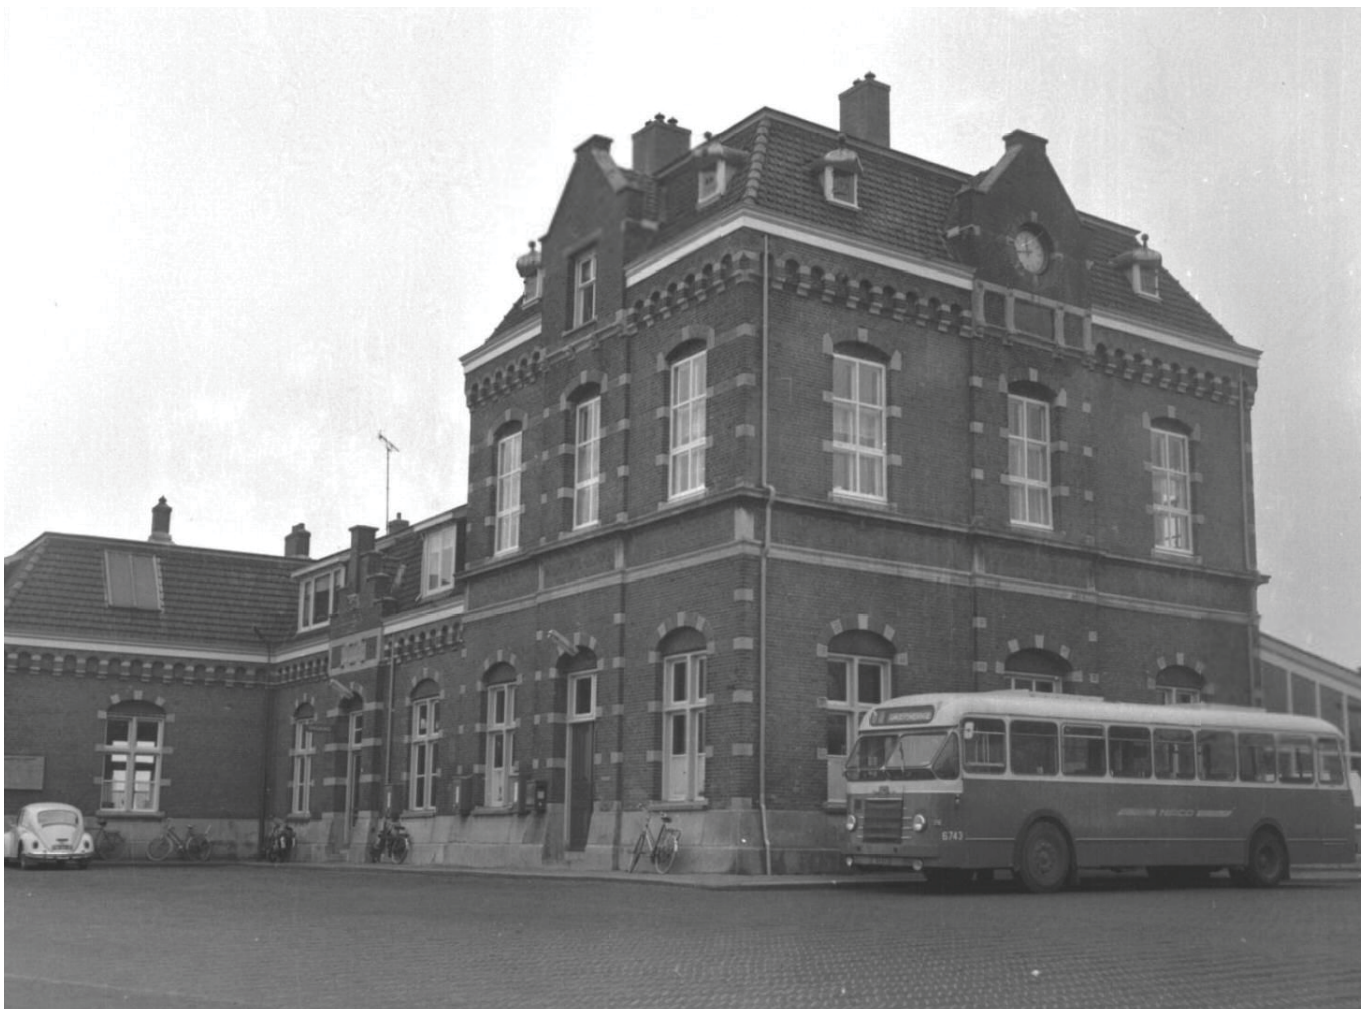
(afb. 103) zicht op westgevel van het station in 1967 / collectie SWM

Vermoedelijk vindt er een modernisering van de woningen op de verdieping plaats, waarbij voor meer daglichttoetreding wordt gezorgd. De dakramen uit 1918 in het westelijk dakvlak van het tussenlid worden vervangen door twee dakkapellen met een plat dak. In het oostelijk dakvlak van het tussenlid wordt de linker dakkapel vergroot en de vensterindeling aangepast. Ook de vensterindeling van de andere twee dakkapellen in de oostgevel wordt aangepast: de twee zesruits vensters worden vervangen door twee enkelruits vensters. Tevens wordt ter plaatse van het noordpaviljoen het middelste venster in de westgevel voorzien van een houten balkon en vervangen door een deur. De overige vensters ter plaatse van de verdieping in het noordelijke paviljoen worden voorzien van voorzetbeglazing.

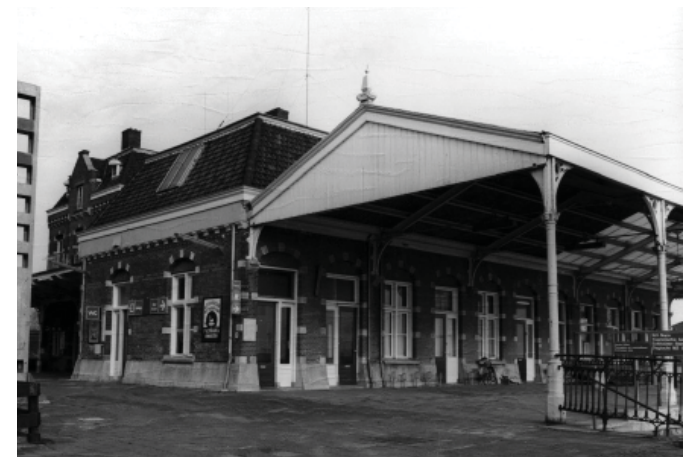
(afb. 105) zuidelijke overkapping in 1967 / foto 1967 HUA

De zuidelijke overkapping steunt aan één zijde af op de gevel en wordt aan de andere zijde gedragen door in totaal zes gietijzeren kolommen met een Ionisch kapiteel. Het zadeldak is voorzien van een plaatijzeren bedekking, met zeven daklichten. Beide eindspanten worden gevormd door verticaal geplaatste, geperforeerde houten delen.

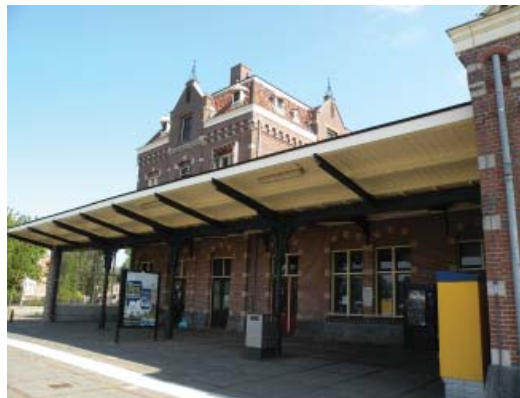
(afb. 108) de westelijke overkapping / foto 2012 TAK

De westelijke overkapping is het meest rijk gedecoreerd. De overkapping rust op ijzeren draagbalken en drie gietijzeren kolommen met een Korintisch kapiteel. De overkapping is uitgevoerd als een ongelijkzijdig vlinderdak, voorzien van zinkbedekking, waarbij de holle kolommenfungeren als regenpijp voor het afvoeren van regenwater. In het dakvlak dat

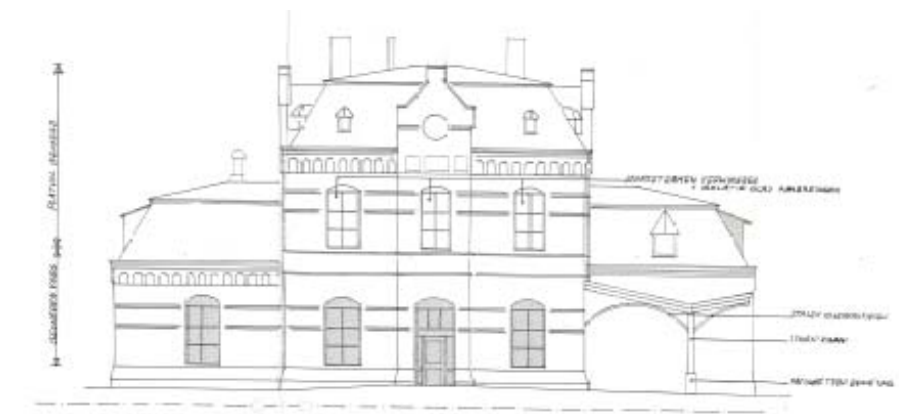
(afb. 110) geveltekeningen van de verbouwing uit 1998; de gewijzigde onderdelen zijn grijs gemarkeerd / tekening 1998 WFA

In 1998 wordt de verdieping ter plaatse van het tussenlid en het zuidpaviljoen in gebruik genomen als kantoorruimte. Hiertoe wordt de indeling veranderd en een verkeersruimte aangebracht om alle kantoorvertrekken afzonderlijk te bereiken.

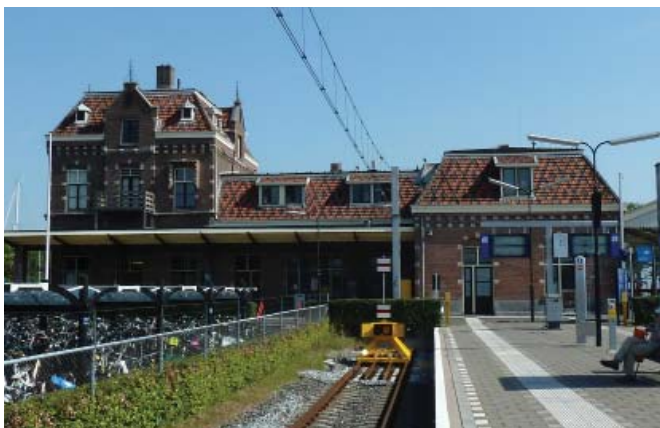
(afb. 117) het stationsgebouw is rijkelijk voorzien van decoratie in de vorm van speklagen, natuurstenen ornamenten en de dakpannen in ruitmotief

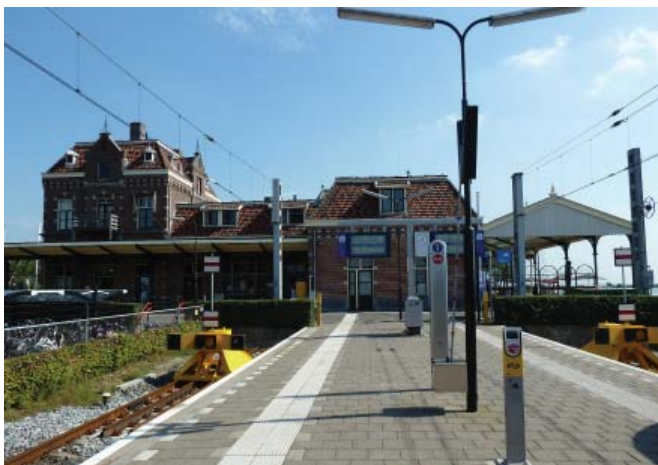
(afb. 124) de overkappingen zijn in vorm aangepast of verwijderd, waardoor de reiziger niet meer het 'beschutte idee' ervaart

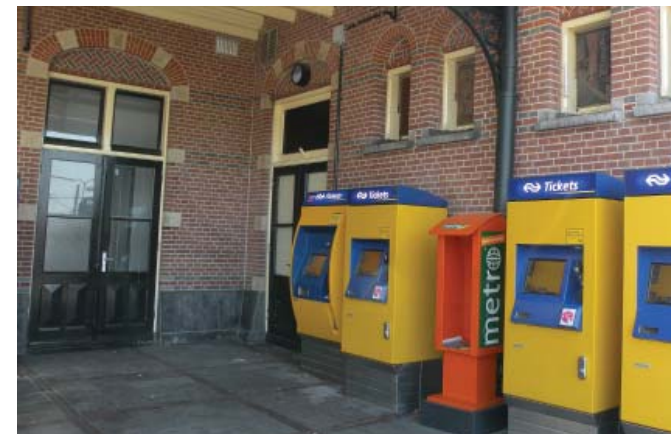
(afb. 125) de stationsoutillage onder de overkapping geeft een rommelig beeld en zorgt ervoor dat de reiziger geen gebruik maakt van het gebouw

- De moderne stationsoutillage onder de westelijke overkapping doet door de plaatsing afbreuk aan het zicht op de gevels en draagt er aan bij dat de routing van de reizigers niet meer door het stationsgebouw loopt.

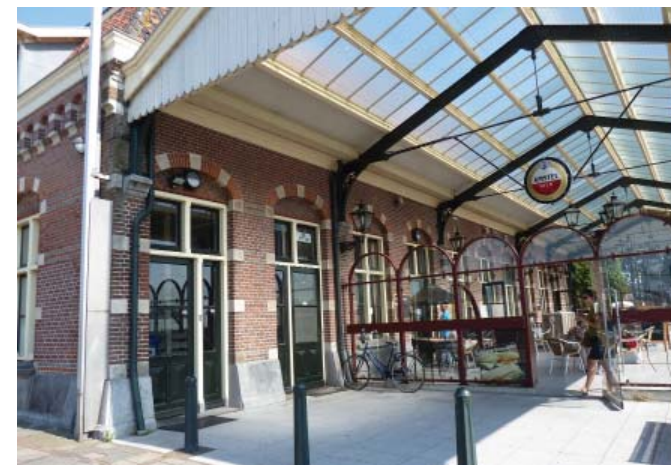
(afb. 126) de terrasomheining van de zuidelijke overkapping is niet passend en de relatie tussen de kap en de spanten is niet meer aanwezig

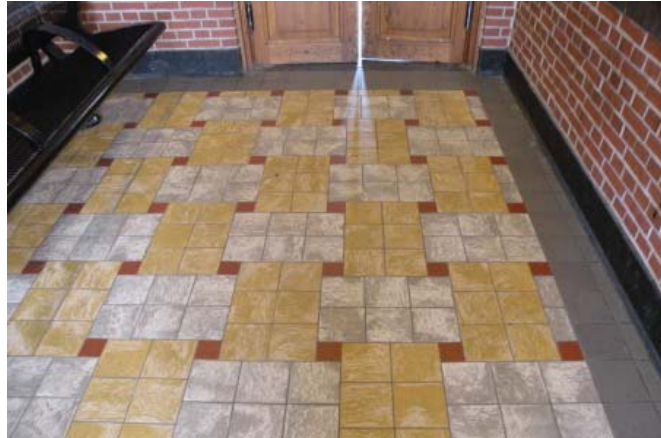
(afb. 127) foto van de noordwestoek van de vestibule met het huidige vloerpatroon

- De vernieuwde tegelvloer van de vestibule stoort niet, maar ondersteund de ruimtebeleving van de vestibule ook niet zoals de oorspronkelijke tegelvloer.
- De vestibule (stationshal) wordt niet meer gebruikt, aangezien men het perron via het plein aan de noordzijde van het gebouw kan bereiken en de kaartautomaten buiten, onder de westelijke overkapping staan.
- Het kleurgebruik in het interieur van het station geeft een onrustig beeld.
- Door de nieuwe indeling is op de verdieping en in het noordpaviljoen weinig van de oorspronkelijke structuur van het gebouw aanwezig.
- In het interieur op de verdieping zijn de oorspronkelijke kapspanten door de aftimmeringen aan het zicht onttrokken, waardoor de beleving van de cultuurhistorische waarde is aangetast.

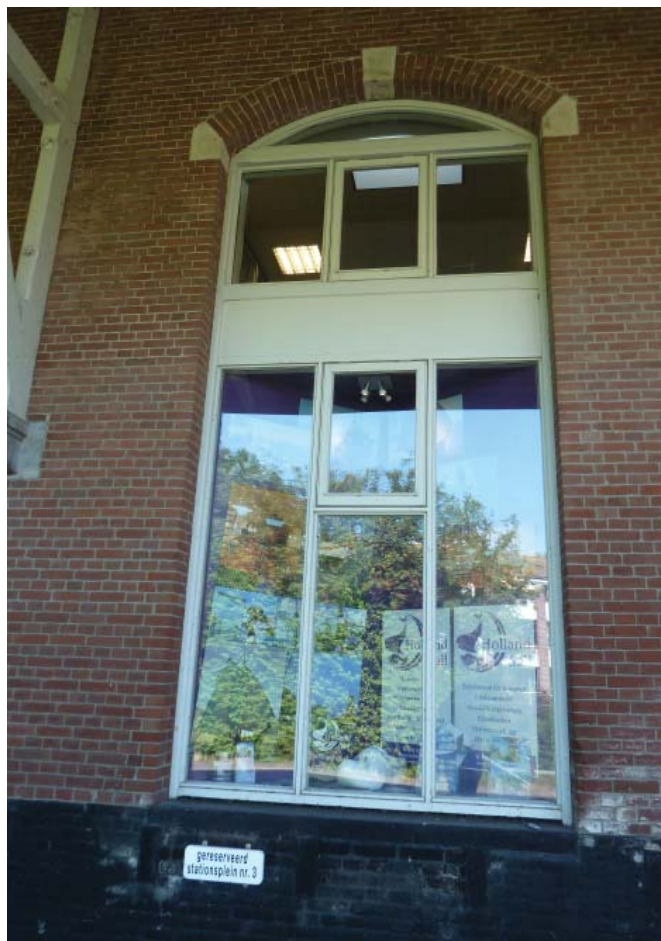
(afb. 129) de nieuwe vensters van goederenloods zijn niet passend

- De moderne entree en vensterinvullingen van de goederenloods zijn niet passend in het historische beeld (zie afb. 98).
