Station

Groningen

Cultuurhistorische waardestelling

TAK Architecten

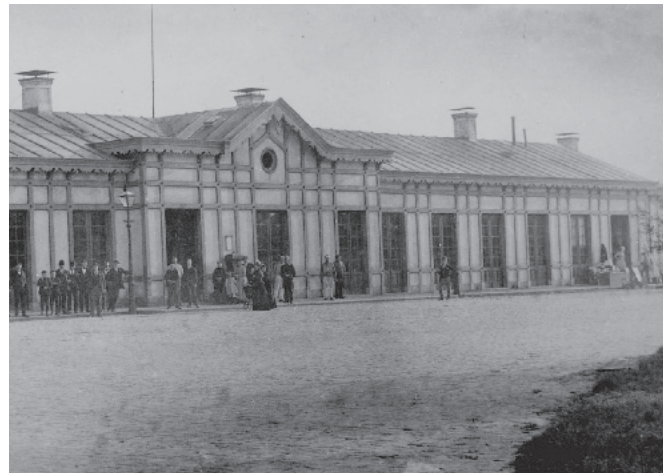
Afb. 1.3: Het houten station van K. H. van Brederode rond 1890

het noodstation uit 1866, in 1872 een stationsgebouw dat in houten stijl- en regelwerk werd opgetrokken. Dit gebouw werd door de spoorwegarchitect K. H. van Brederode (1827-1897) ontworpen.

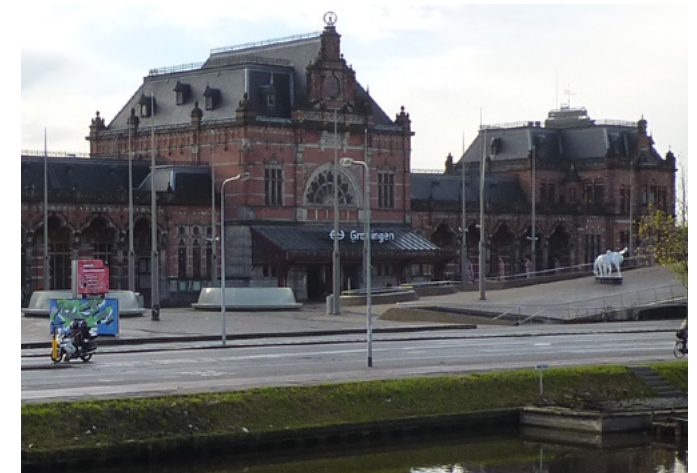
Afb. 1.4: Het stenen station van Isaac Gosschalk in 2012

Het succes van de spoorwegen verlangde een groter station en in 1893 werd aan de dan befaamde architect Isaac Gosschalk (1838-1907) opdracht verleend om het ontwerp van het nieuwe station, een station '1e klasse' te ontwikkelen. Het nieuwe stenen station van Gosschalk werd op dezelfde plaats gebouwd als waar het eerdere houten station stond en werd in 1896 geopend.

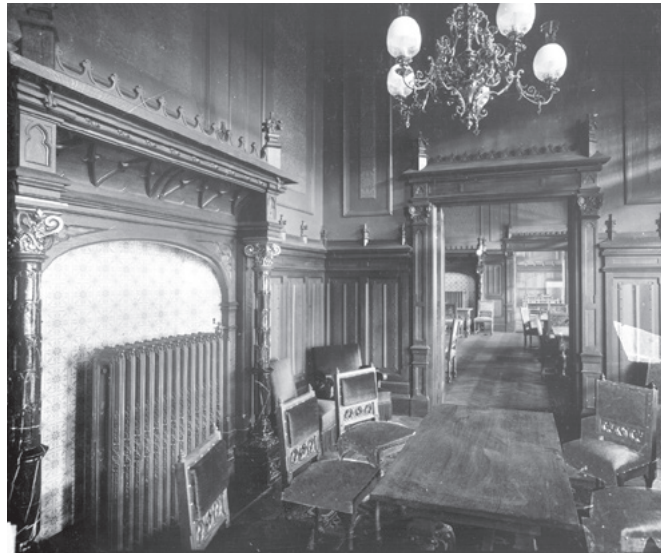
Afb. 1.6: Doorkijkje in wachtkamers in station Groningen

hij wenste dit effect te realiseren door een eenvoudige groepering van de onderdelen van een gebouw. Daarbij zijn de verhoudingen tussen en de positionering van de onderdelen belangrijk. Een goed voorbeeld hiervan is een opvolging van doorgangen waardoor ruimtes, die door hun verhoudingen en afwerkingen in relatie tot elkaar staan, waar te nemen zijn. Dit kwam veel voor in de (barok)classisistische periode, wat ook vaak in de schilderkunst werd uitgebeeld.

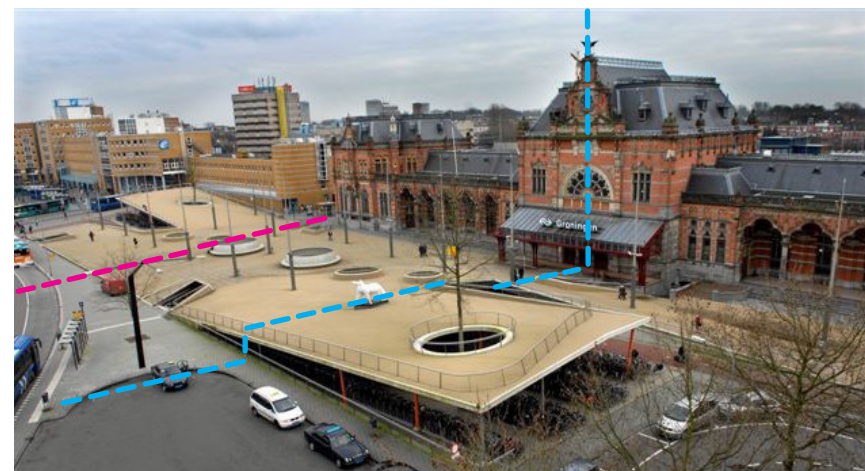
Afb. 2.39: Middenas stationsgebouw in blauw en middenas Stadsbalkon in roze

Het zogenaamde 'Stadsbalkon' werd zodanig asymmetrisch voor het stationsgebouw gesitueerd dat een complete loskoppeling tussen voorplein en stationsgebouw heeft plaats gevonden. Hierdoor kent het station ook geen relatie meer met het water en daarmee met de Villawijk aan de noordzijde van het Verbindingskanaal. Het plein mist door zijn hellende vormgeving en inrichting de relatie met het stationsgebouw. De driedimensionale vorm leidt zelfs van het stationsgebouw af en de zichtrelaties naar het gebouw zijn verstoord. Door de strakke vormgeving in combinatie met de enorme grootte van de stalling blijven er restruimtes omheen over waardoor het 'Stadsbalkon' als solitair wordt ervaren. Het stationsgebouw kwam daarmee aan onderdelen van deze restruimtes te liggen en niet meer aan een voorplein.

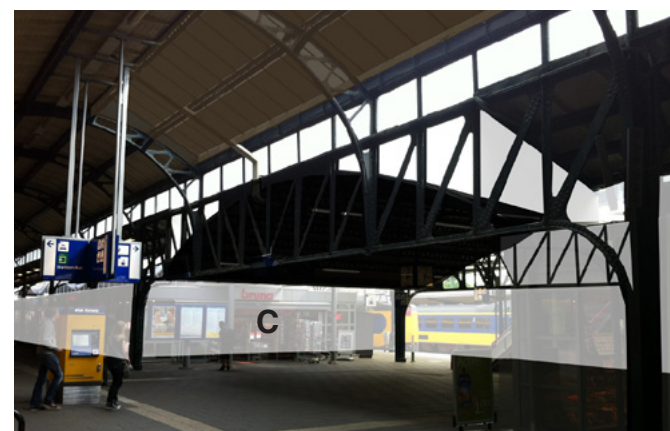
Afb. 3.7a: Het perronplein zoals het zou moeten worden waargenomen

Afb. 4.64: Een impressie van de vormgeving van het perronplein (zie afb: 3.7)

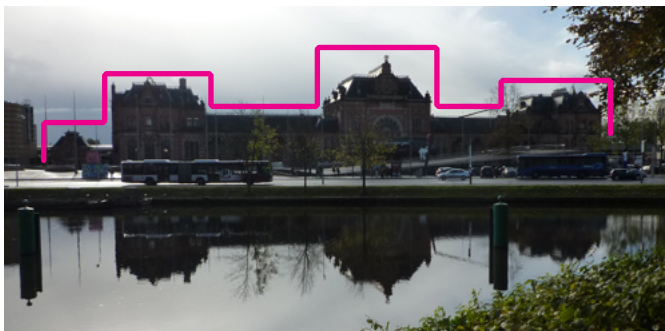
Afb. 4.4: Foto van station Groningen (2012) met de gevelcontour in roze

Gosschalk gebruikte de aanwezigheid van de (mogelijk) voorgeschreven eindgebouwen om het stationsgebouw in zijn omgeving te plaatsen. Door een ten opzichte van het ontwerp aangepaste hogere dakvorm en grotere massa van de eindgebouwen en door dezelfde materiaalinzet als het stationsgebouw creëerde hij een architectonisch belangrijke relatie tussen de gebouwen als totaalensemble. In vergelijking met de ontwerptekeningen zijn er door deze wijzigingen een verhoogde architectonische kwaliteit van de eindgebouwen ontstaan waardoor zij een nauwe relatie met het stationsgebouw kregen. De eindgebouwen ronden het ensemble af en zetten het stationsgebouw "vrij" ten opzichte van de belendende bebouwing. Door hen werd de voor het stationsgebouw noodzakelijke breedte van het voorplein bepaald.

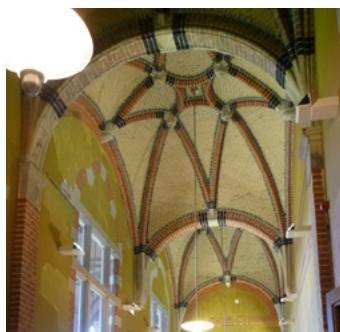
Afb. 4.7: Gewelf zijgang

Gosschalk besteedde in zijn ontwerp veel aandacht aan detaillering en de daarbij behorende materialen. Hij was een pionier op het gebied van nieuwe materialen en technieken en zette deze in om zijn beoogde architectonische visie kracht bij te zetten. Hij benutte constructieve onderdelen vooral om deze ten goede te laten komen aan zijn architectonische visie en de rol van de afwerkingen hierin. Een voorbeeld hierbij zijn de al eerder genoemde kruisribgewelven in de verkeersruimtes. Dit is een constructieve techniek die esthetisch fraai vorm gegeven kan worden (zie afb. 4.7 t/m 4.9).

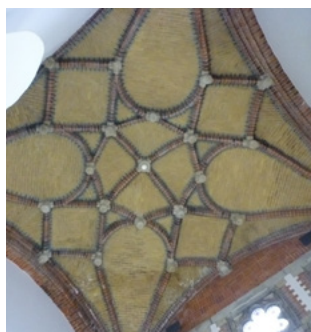
Afb. 4.8: Gewelf tochtportaal

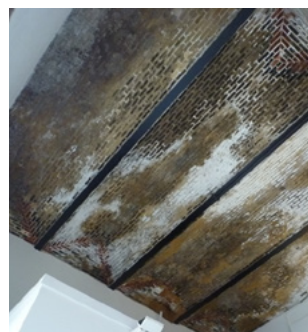
Afb. 4.10: Gewelf tochtportaal

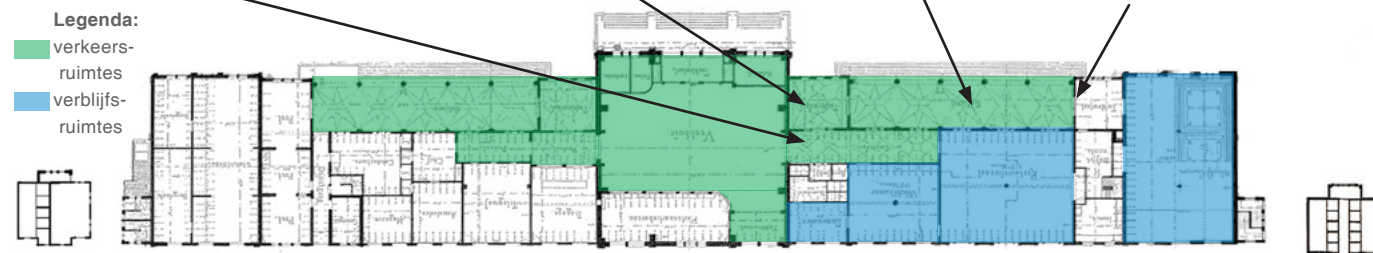
Afb. 4.11: Plattegrond met verblijfs- en verkeersruimtes voor reizigers

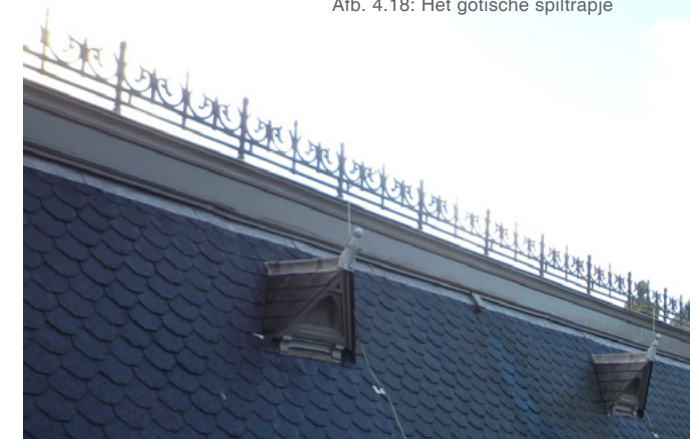
Afb. 4.19: De vorstkammen

Vorstkammen: De voor de neogotiek kenmerkende vorstkammen op de daken zijn een middel om het stationsgebouw minder sterk tegen de lucht te doen afsteken: de strakke lijnen en vormen worden verzacht waardoor het gebouw niet meer streng tegen de lucht afsteekt.

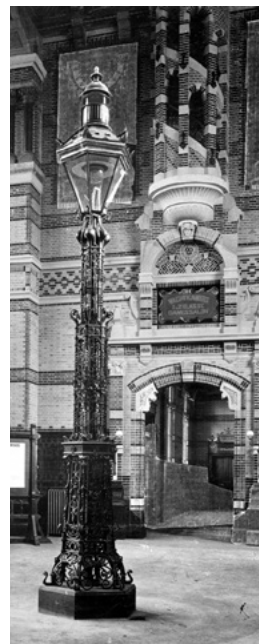
Afb. 4.35: De gaslantaarn in het midden van de vestibule

Het feit dat de lantaarn die de vestibule verlicht geen elektrisch licht voortbracht maar dat het station zou ‘stralen en zich met het warmere, en minder opdringerige gaslicht zou vergenoegen’ stemde Gosschalk positief, hoewel dit een zuiver financiële keuze was van de spoorwegen.

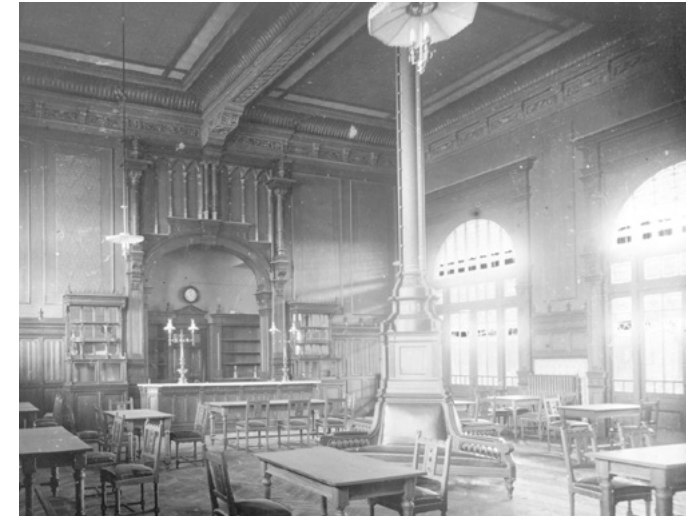
In de wachtkamers maakte Gosschalk gebruik van de constructieve eigenschappen van kwadrant-ijzer, dat in die tijd in opkomst was. Maar omdat hij bang was dat men zou denken dat de ijzeren kolommen “het niet zouden doen”, liet hij de onderkanten betimmeren waardoor de kolommen een stabielere indruk zouden maken.

Afb. 4.42: De onderaan betimmerde kolom van kwadrant-ijzer

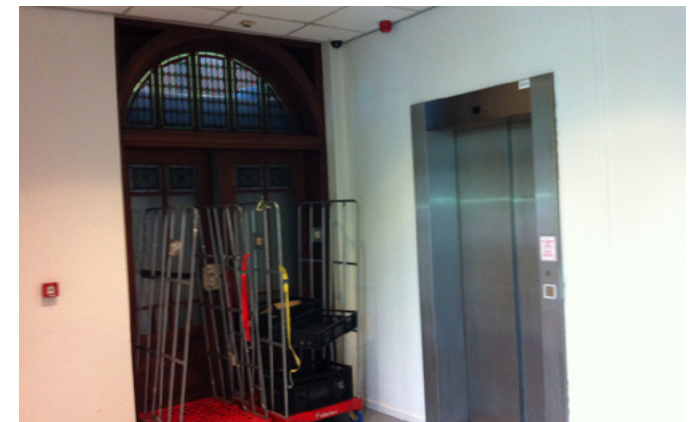
Afb. 4.59: De ruimte met de in 2000 nieuw gecreëerde toegangsdeur naar de vm wachtkamer 3e klasse is nu vanuit de voorkant alleen een (niet prettige) toegangsruimte naar de vm restauratie

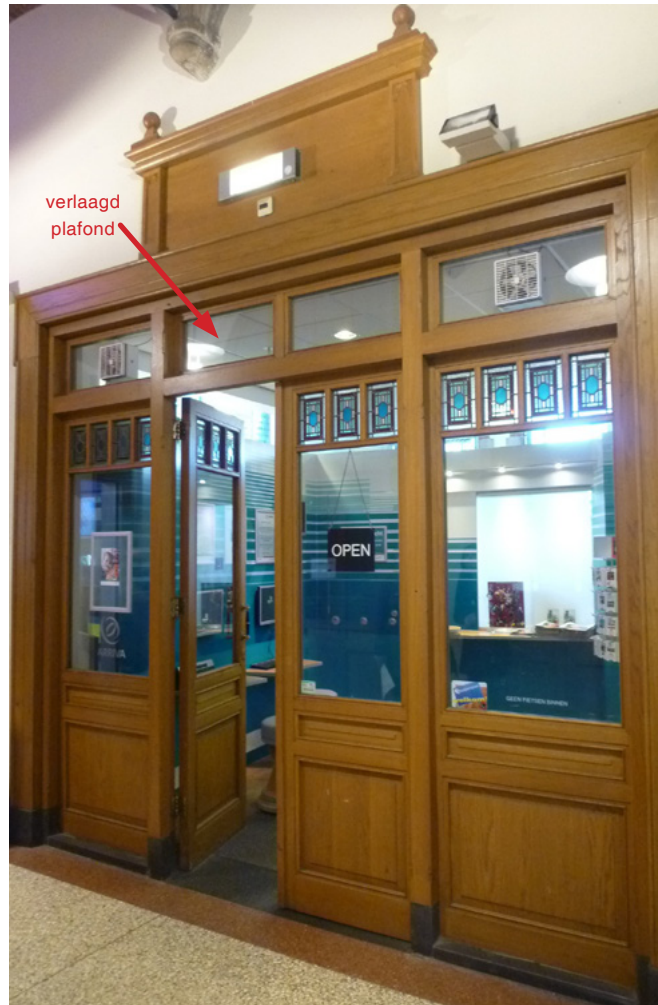
Afb. 4.60: Huidige inrichting westelijk tochtportaal (Arrivalbalie)

Ook worden er monumentale ruimtes niet conform hun waarde en betekenis voor het gebouw gebruikt. Zo zijn de tochtportalen maar deels toegankelijk voor de reizigers. In het westelijke tochtportaal naast de vestibule is nu een informatiebalie van een vervoerder gevestigd. Dit portaal is voorzien van een verlaagd plafond en stucwerk op de wanden waardoor eventuele oorspronkelijke afwerkingen niet waarneembaar zijn. Het oostelijke tochtportaal wordt nu gebruikt als opslagruimte voor de commercie en is niet toegankelijk voor de reiziger. De inrichting van de AH to go in de wachtkamer 3e klasse blijkt geen rekening te houden met de kwaliteiten en waarde van deze ruimte. De schappen staan langs de wanden waardoor de ruimte niet in zijn daadwerkelijke grootte te ervaren is en de afwerkingen van de ruimte niet op kijkhoogte te beleven zijn.

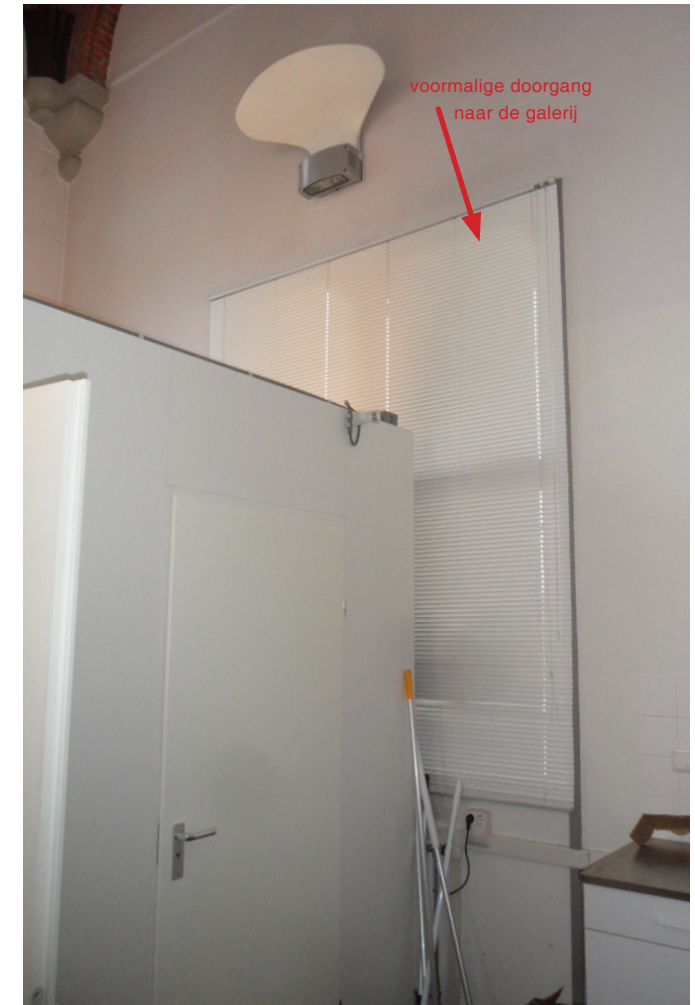
Afb. 4.61: Huidige inrichting oostelijk tochtportaal (opslagruimte)

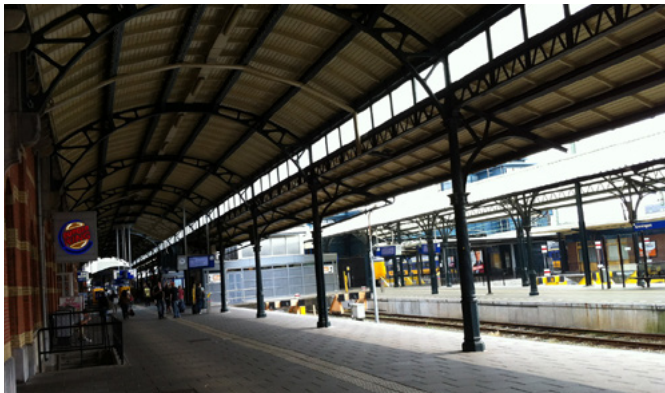
Afb. 4.60: Hogere kap voor het gebouw en ventilatiestrook

Op de perrons komen drie kapconstructies samen: een hoge kapconstructie in vorm van een segmentboog langs het gehele hoofdgebouw (1), in aansluiting hierop lagere kapconstructies op het 1e en het 2e perron (2) en een dwarsliggende, laagste, kap van het perronplein (3).

Aan het uiteinde van de hoge kap bevindt zich, als voortvloeiend van de lagere kap (2), een luifel die de reiziger bij het instappen van de trein beschermt tegen regen. Het oorspronkelijk open gedeelte hier tussenin zorgde niet alleen voor ventilatie van de stoom maar ook voor meer lichtinval op het perron. De spanten van de hoge kap rusten aan de gevelzijde op zandstenen consoles en aan de spoorzijde op ijzeren kolommen. Hun posities volgen niet de ritmiek van het gebouw maar worden bepaald door de technische mogelijkheden van de kapconstructie. De kappen bestaan uit ijzeren vakwerkspanten die met elkaar verbonden

Aan de achtergevelzijde van het stationsgebouw rusten de vakwerkspanten op zandstenen consoles. Aan de spoorzijde bevat de kap een horizontale glasstrook die oorspronkelijk fungeerde als ventilatiestrook voor afvoer van rookgas van de (stoom)loco-

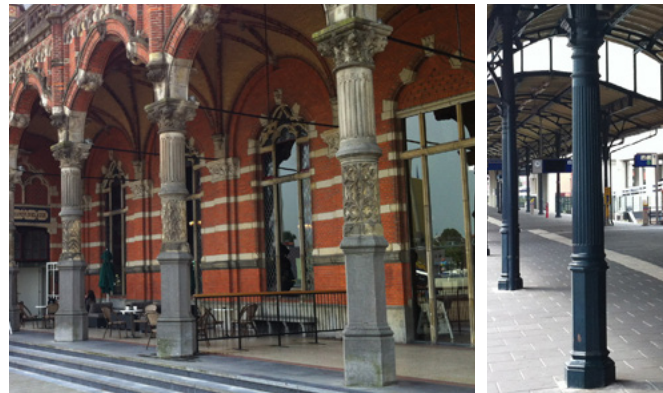
Afb. 4.61: Kolommen: galerij (links) en perronkap (rechts)

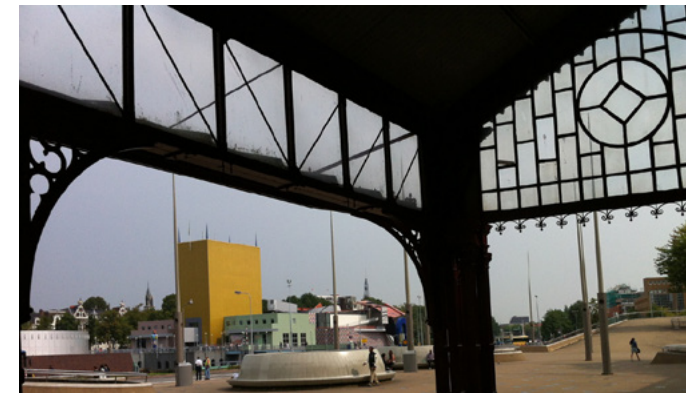
Afb. 4.62: Het vakwerkspant van de luifel boven de ingang

Het symmetrisch op de vestibule georiënteerde perronplein verbindt het 1e met het 2e perron. Het werkt met zijn twee hoofdspanten, de lage kap en de hierdoor gecreëerde lichtinval als een soort portaal niet alleen naar de perrons maar ook naar het gebouw toe. Daarbij is het vakwerkspant uitgevoerd op dezelfde wijze als het vakwerk van de luifel aan de voorzijde van de vestibule. De vormgeving is zo in harmonie met het stationsgebouw. Het perronplein accentueert het type station als zijnde een dubbel kopstation.

2. De nog aanwezige geklinknagelde luifel van de hoofdentree en het in hetzelfde constructieve principe uitgevoerde hoofdspant van het perronplein zijn nog aanwezig en geven de nauwe relatie tussen perronplein en hoofdgebouw weer.

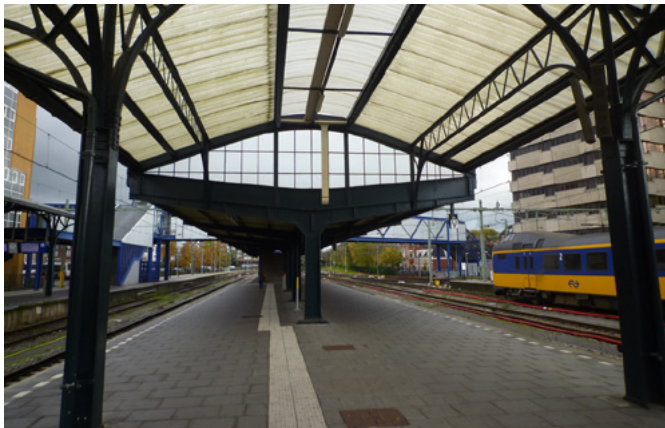
Afb. 4.67: Contrast tussen holle en bolle vorm, verlenging 2e perron

waarbij de spanten op maar één kolom rusten. Verklaringen hiervoor kunnen gevonden worden in de nieuwe technische mogelijkheden in het interbellum. Ook kan een contrasterend ontwerp zijn gekozen als gevolg van de veranderende visie op de combinatie van nieuwe architectuur en monumentale vormgeving die in die periode opkomt.

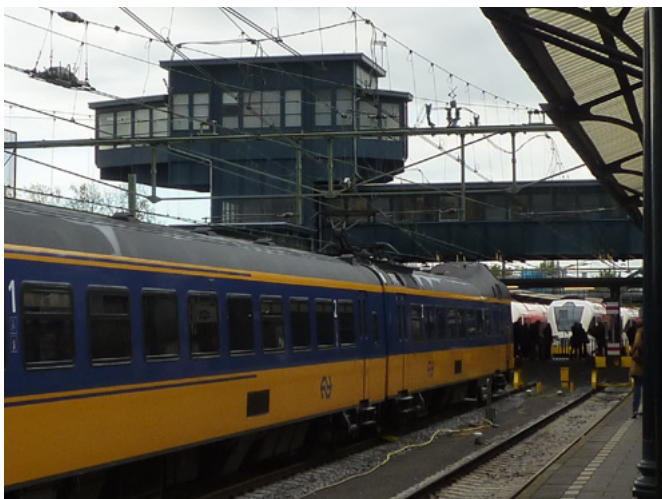
Afb. 4.80: Het seinhuis en de traverse vanuit het oosten

Het 3e perron werd met gebruik van dezelfde materialisatie verbonden door een traverse met seinhuis. Zij zijn daarmee onderdeel van het ontwerp van de overkappingen van het 3e perron. De stalen portaalspanten van het seinhuis zijn geïntegreerd in de kapconstructie van het 3e perron. Echter

kennen deze bouwdelen verschillende functies waarbij de functie maar ook locatie van het seinhuis in het middelpunt van het emplacement nadrukkelijk aan zijn vormgeving is af te lezen. De afgeschuinde eindpunten en doorlopende ramen rondom dit bouwdeel geven de noodzaak van een totaaloverzicht over het emplacement weer.* Het seinhuis staat met deze bijzondere vormgeving symbool voor de betekenis en de groei van de stad en het stationsgebied. Het markeert duidelijk het eindpunt van het emplacement dat voor de reizigers toegankelijk was. Dit is vanuit de zichtrelaties vanaf het Emmaviaduct in het westen, de voetgangersbrug in het oosten, en is als deze er niet zou zijn, ook zeker nog vanaf het Hereviaduct nadrukkelijk waarneembaar. De traverse daarentegen is in zijn vormgeving ondergeschikt en voldoet op pragmatische manier aan zijn functie. Voor de reizigers

sconstructie met een plat dak. Op het bovenste niveau van het seinhuis bevindt zich een doosvormige uitbouw met plat dak die aan de kopse zijden driehoekig uitgebouwde delen bevat. Behalve voor de bediening had het seinhuis ook een belangrijke functie als uitzichtspunt op het emplacement, vandaar de vele stalen raampartijen in dit bovenste deel waar zich de seinzaal bevond met bedieningstoestel. Deze doos rust op drie zware liggers van geklonken profielen. Geklonken profielen zijn ook toegepast in de constructie van de loopbrug, perronkap en overige onderdelen van het seinhuis. De wanden zijn van origine voorzien van een plaatstalen beschieting. In deze wanden zijn stalen taatsramen opgenomen. Tegen de achterzijde (westzijde) van de seinzaal is een latere aanbouw opgenomen van drie lagen waarvan de wanden met horizontale houten delen zijn beschooten. De ramen in dit gedeelte zijn ook van hout. Die van de tussenverdieping lopen visueel door in de westwand van de voetgangersbrug, alleen daar zijn ze uitgevoerd in staal. Volgens de bestektekening uit 1928 was in dit gedeelte oorspronkelijk een lift gepland. Het oorspronkelijk geheel open gedeelte onder de trap is naderhand dichtgezet overeenkomstig de houten (lift) ombouw op de verdiepingen. Vanaf het middenperron voert een halfopen betontrap omhoog naar de voetgangersbrug, ter hoogte van het bordes halverwege, zijn de zijwanden geheel dicht.

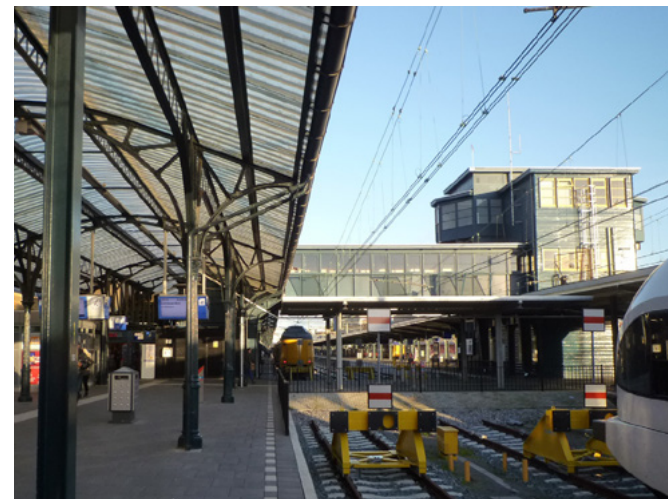
Afb. 4.82: De traverse en het seinhuis vanuit het westen

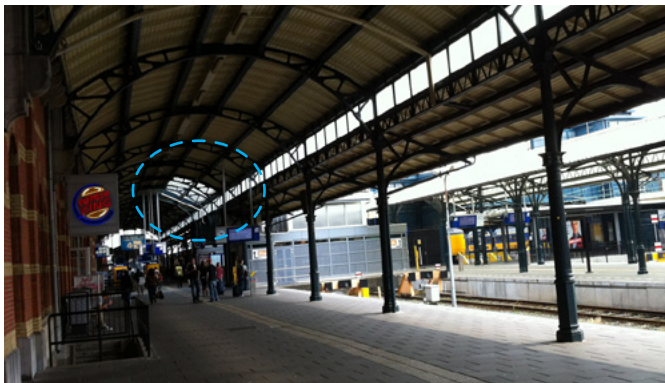
Afb. 4.83: Bestaande toestand met daklicht

Een verstoring van de beleving van het perronplein heeft ook vanaf het 1e perron plaats gevonden. Hier leidt het ten opzichte van het plein en de vestibule asymmetrisch aangebrachte daklicht in de hoge kap te veel af van de vormgeving van het plein. Dit effect wordt nog versterkt door de rond 1980 geplaatste commercie tussen de hoofdspanten en de asymmetrische toevoeging van een verdere commercie in 1998/2000. Deze commercie werd voorzien van een golvend dak dat te veel de aandacht op zichzelf richt en de zichtrelatie vanaf het 2e perron naar het hoofdgebouw verstoort. Dit golvend dak zoekt aan de

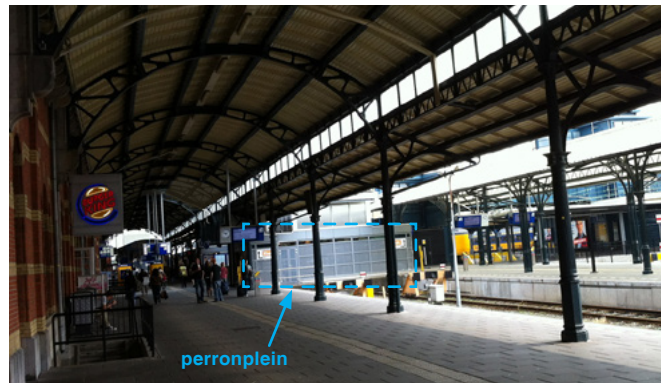
Afb. 4.84: Oorspronkelijke toestand zonder daklicht en perronplein

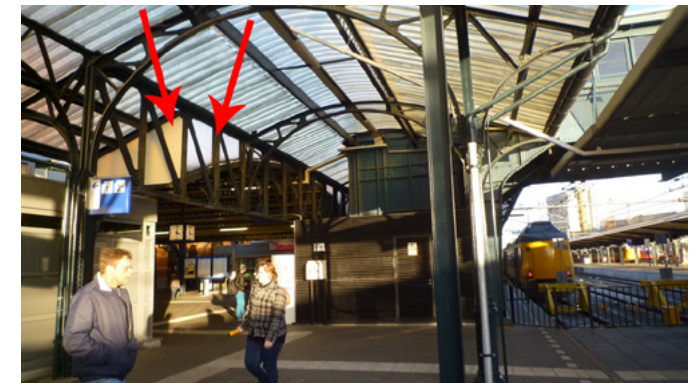
Afb. 4.85: Overkapping perronplein

Het centrale verbindingsplein tussen het 1ste en 2de perron is overdekt met een segmentboogvormige kap, die haaks staat op de perronkappen. Twee gebogen vakwerkspanten zijn in de perronkappen opgenomen. De opleggingen van deze (hoofd) vakwerkspanten rusten op vier extra zwaar uitgevoerde hoofdkolommen van geklonken samengestelde T en I profielen op een gietijzeren voet. Hiertussen liggen als overspanning elf geklonken vakwerkliggers. Oorspronkelijk waren aan weerszijden van het plein reeksen van acht slanke gietijzeren kolommen aangebracht. Deze leken de kap te ondersteunen, maar hadden vooral een decoratieve en afschermende functie. Naderhand - vermoedelijk in 1928 toen de loopbrug werd aangelegd en er extra ruimte nodig was, zijn deze kolommetjes dan ook verwijderd; de bevestigingsmoeten zijn nog altijd zichtbaar in de onderste langsliggers.

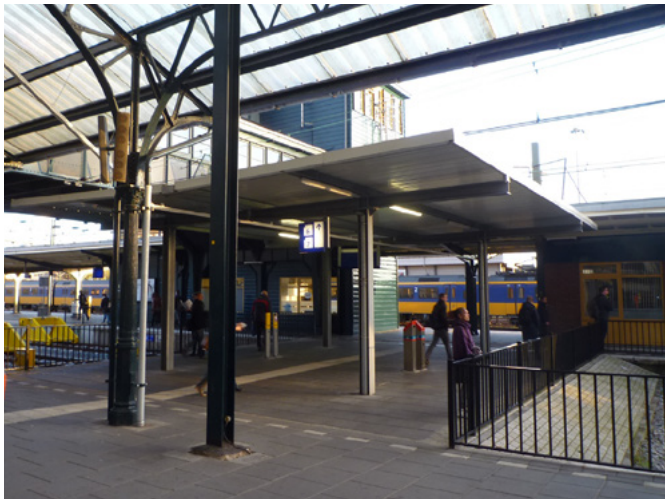
Afb. 4.89: Gelijkvloerse overgang naast traverse

In 2010 heeft de laatste bouwkundige verandering plaatsgevonden: er is een gelijkvloerse overgang gerealiseerd van het 2e naar het 3e perron zodat dit perron ook voor mindervaliden toegankelijk is. De vormgeving van deze overkapping als ook diverse inrichtingen op en diverse afwerkingen van de perrons zijn niet afgestemd op het monumentale complex. Te noemen zijn hierbij de bagagekluizen naast de commercie op het 2e perron waardoor een monumentale kolom op perronniveau niet meer te ervaren is, elektriciteitsbekabelingen die op storende plaatsen de kapconstructie ontsieren, een niet consequent aangehouden kleurgebruik van de kapconstructie in het bijzonder en

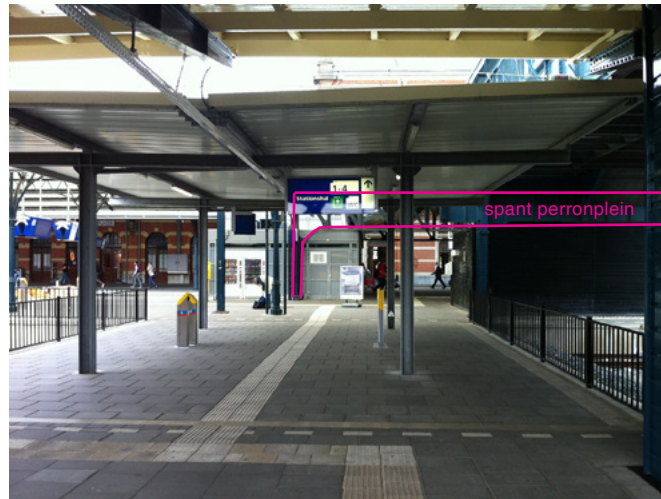
Afb. 4.90: Gelijkvloerse overgang naast traverse

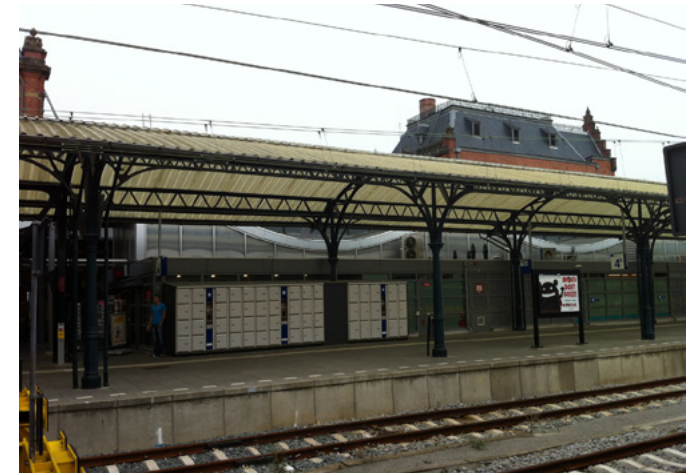
Afb. 4.91: De commercie met golvend dak

één zijde aansluiting met de lage kap van het perronplein en aan de andere zijde overdekt het een nieuwe overgang naar het 2e perron. Vanwege de hiervoor nodige lengte rust het dak op extra kolommen waardoor er met name bij het perronplein een te onrustig en onoverzichtelijk beeld ontstaat. Ten behoeve van deze commercie en de nieuwe overgang naar het 2e perron werden de oostelijke kopsporen 2 en 3 fors ingekort. Reizigers voor de treinen, nota bene treinen met belangrijke bestemmingen zoals Zwolle en Den Haag, stappen daarmee oostelijk van het stationsgebouw in en uit waar zij dan ook, zoals in hoofdstuk 2 al uitgelegd, het emplacement snel kunnen bereiken en kunnen verlaten.

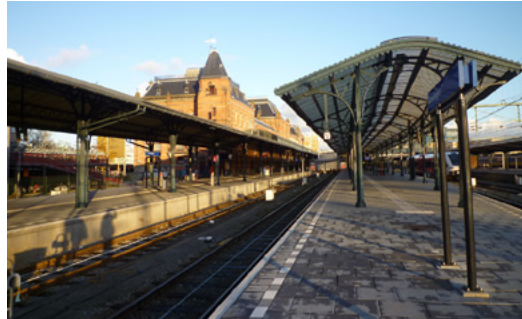
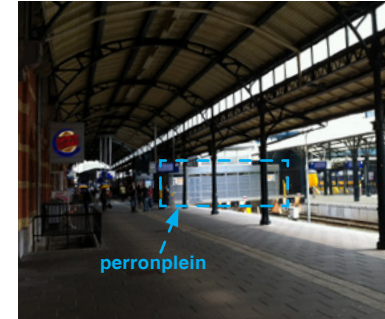
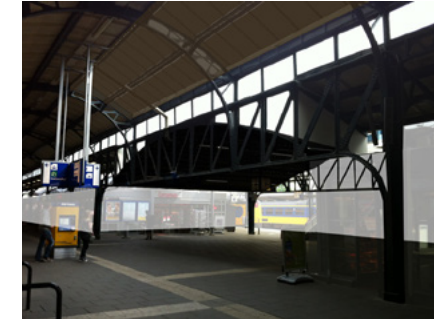
1. Alle monumentale perronkappen, incl. het perronplein, zijn nagenoeg in hun oorspronkelijke vorm aanwezig. De kwaliteit van hun vormgeving en daglichttoetreding moet worden verbeterd om deze in hun oorspronkelijkheid te kunnen beleven.

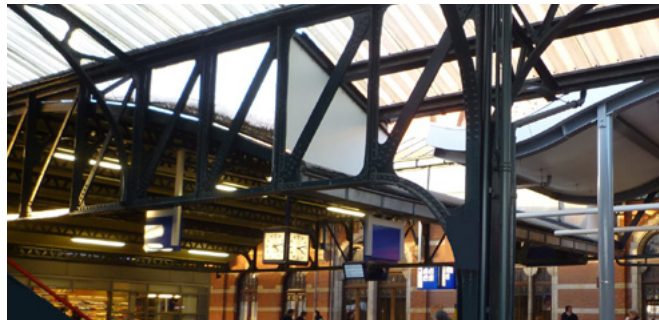
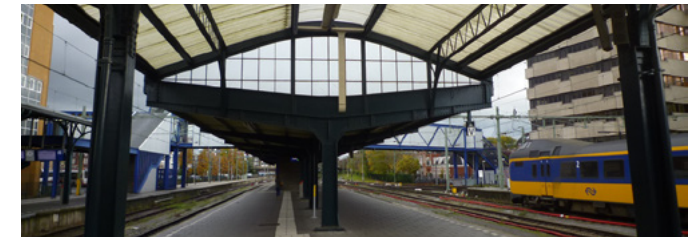
3. Bij de kappen uit 1896 en 1928/32 wordt de veranderde opvatting van de vormgeving weerspiegeld door het architectonische contrast. Bijzonder is om dit op het emplacement waar te nemen waarbij de nieuwe vormgeving door onder andere de materialisatie niet storend is en met respect voor het oude werd uitgevoerd.

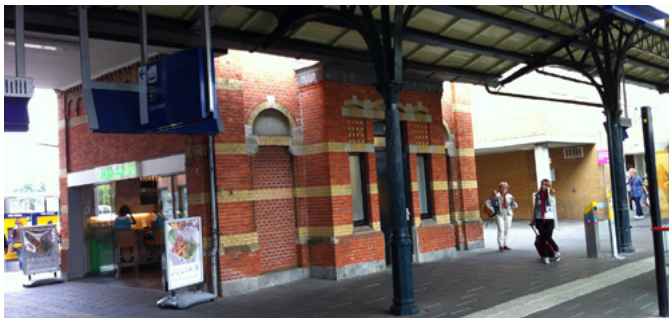
4. De aanwezigheid van het oostelijke eindgebouw als zijnde een oorspronkelijk toiletgebouw. Het geeft het oorspronkelijke gebruik van het emplacement weer en verwijst naar het voormalige bestaan van beide eindgebouwen.

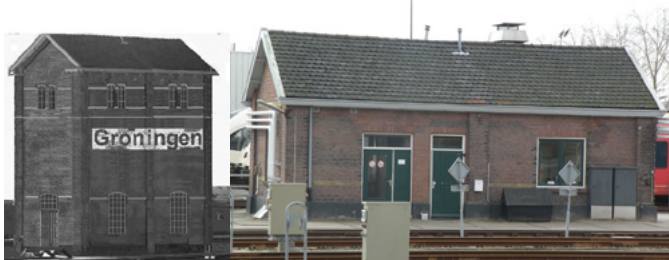
7. Het waterreservoir, gebouwd vóór 1927 (inmiddels drastisch verbouwd en deels gesloopt) en het bedieningshuisje (behorende bij een inmiddels verwijderde draaischijf) zijn de oudste bouwdelen van het zuidelijke emplacement. Hun aanwezigheid symboliseert het stoomtijdperk met de daarbij horende voorzieningen en markeert de grootte van het emplacement in begin van de twintigste eeuw.

Waterreservoir: Dit reservoir is van het type SS (staatsspoorwegen). Er werd water uit de kanaal in dit reservoir gepompt, dat diende om de locomotieven van koelwater te voorzien. De watertank bevond zich boven in het gebouw, in de jaren '50 begon deze te lekken. De bovenkant werd toen gesloopt. De onderkant is blijven staan en staat er vandaag de dag nog steeds.

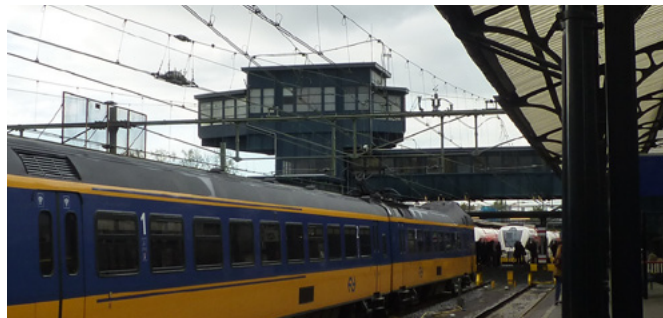
5. Het seinhuis uit 1928 is als wezenlijk onderdeel van het "spoorbeeld" nog aanwezig. Het symboliseert de architectuuropvatting van de eerste helft van 20e eeuw = form follows function.

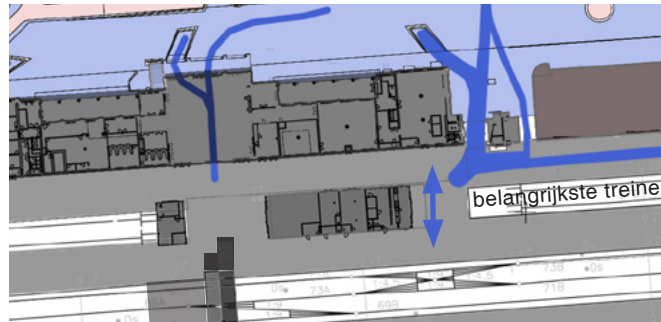
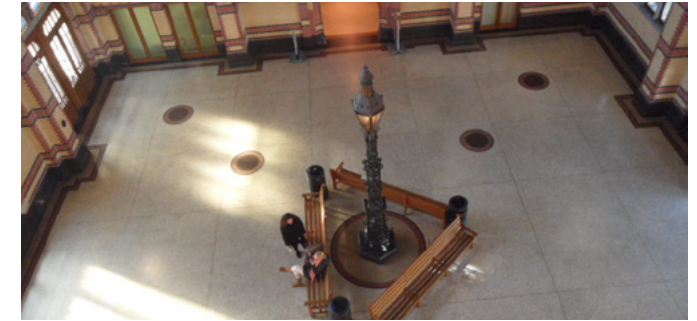
1. De richting oost verplaatste routing van de reizigers is negatief voor het behoud van de monumentale en cultuurhistorische waarde van het emplacement. De reizigers lopen minder intensief door het gebouw heen. Hierdoor heeft de vestibule zijn functie als oriëntatiepunt en ontvangstdomein verloren. De inrichting van het emplacement is meegegaan met de verplaatsing van de routing richting oost. Zo zijn de haltering van de (belangrijkste) treinen en de toegankelijkheid van de perrons (door een nieuwe gelijkvloerse overgang) meegegaan met de verschuiving van de routing.

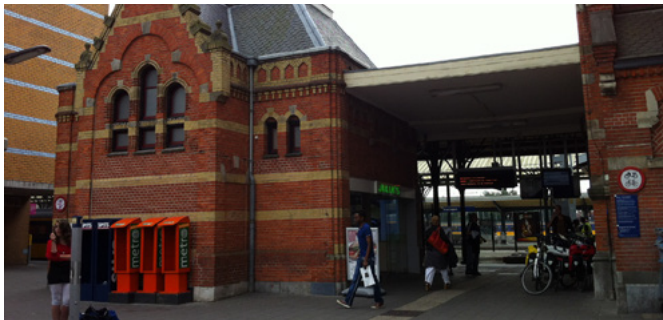
2. De betonnen luifel tussen het stationsgebouw en het oostelijke eindgebouw is door zijn grootte en uitstraling niet passend. Hij sluit over de hele lengte aan op de monumentale gebouwen waardoor deze visueel niet meer vrij staan.

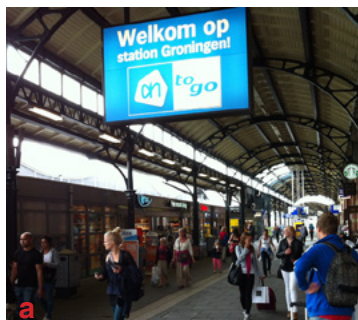
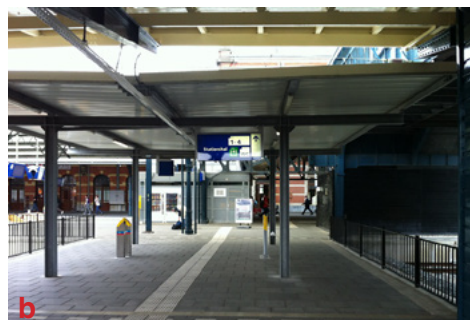
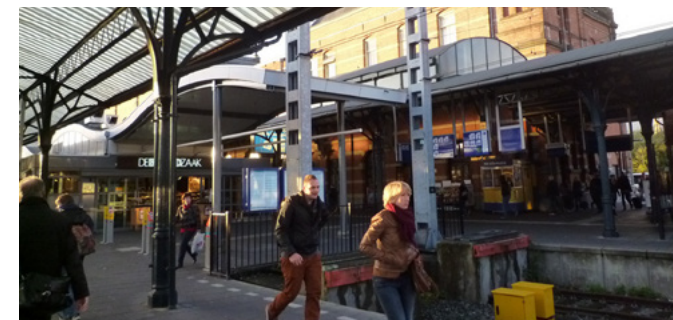
4. De zichtrelaties naar het perronplein zijn sterk verstoord door bouwwerken van de commercie, de overstek van het golvende dak en het platte dak met de kolommen van de tijdelijke doorgang naar het 3e perron en de later aangebrachte gebouwdelen onder de traverse.

5. Het golvende dak tussen het 1e en 2e perron contrasteert te sterk met de monumentale overkappingen. De golvende vorm leidt af van de monumentale vormgeving van de perronkappen, verstoort de relatie tussen de perrons, plein en hoofdgebouw en belemmert de lichttoetreding op het perronplein.

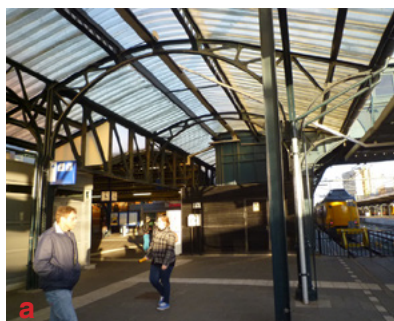
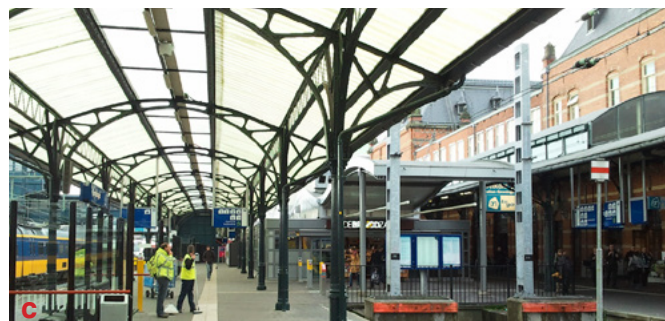
6. De lichtdoorlatende materialisatie van de overkapping van het 2e perron verstoort te veel het monumentale karakter:

- de oorspronkelijke daglichttoetreding ter benadrukking van het boogvormige dak van het perronplein is verloren gegaan;
- de eenheid tussen de overkapping van het 1e perron en het 2e perron is verstoord;
- door de lichtdoorlatende materialisatie worden alle elementen onder deze kap benadrukt.

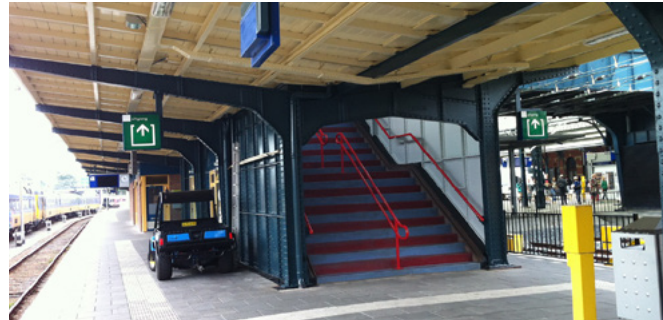
7. Volgens de redengevende omschrijving zijn blijbaar niet de oorspronkelijke kleuren bij de monumentale onderdelen aangebracht (zwartachtig ter plaatse van de traverse en het seinhuis). Ook is het aanbrengen van de kleurstelling niet consequent aangehouden.

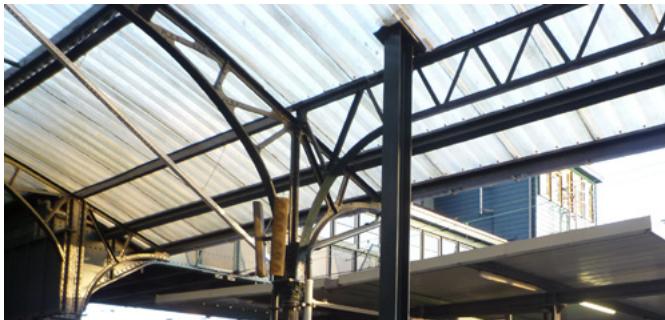
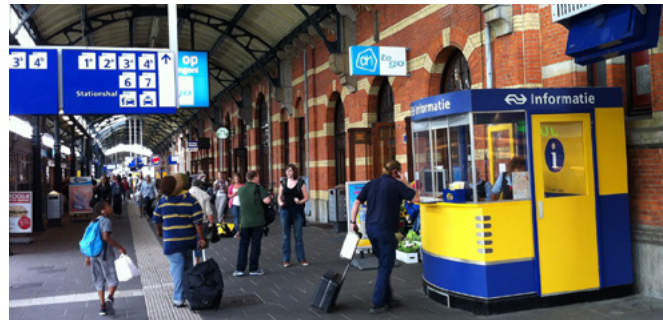
8. De inrichting van de perrons geeft een rommelig en ongestructureerd beeld en verstoort de beleving van de monumentale overkappingen. Het betreft hier o.a. misplaatste of qua kleurstelling onaangepaste bouwkundige voorzieningen zoals kabelgoten en masten maar ook ongelukkig geplaatste bagagekluisen, bewegwijzeringen, informatie elementen en (flexibele) reclameborden, prullenbakken en kunstverlichtingen.

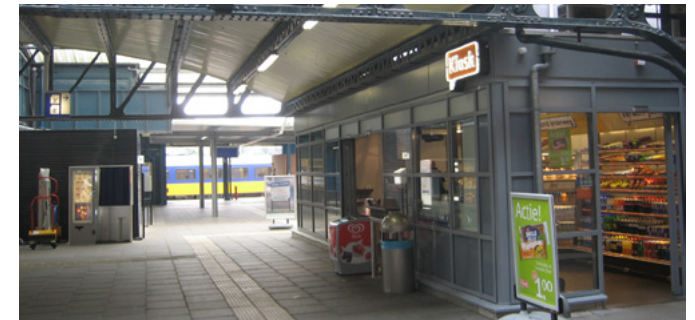
9. De uitstraling van de commercie (stijl- en regelwerk, grove dakrand, kleur) is niet afgestemd op de bestaande omgeving.

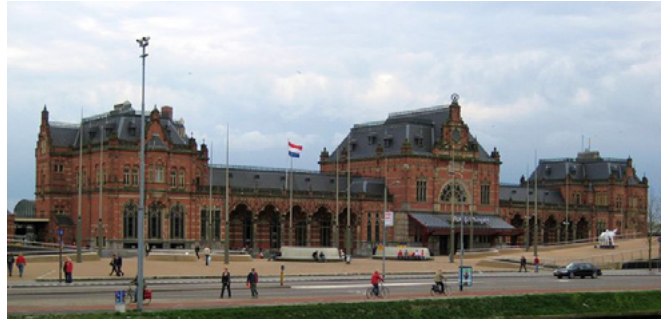
1. De aanwezige respectievelijk herstelde architectuur van Gosschalk als 'Gesamtkunstwerk' met zijn verhoudingen, ritmiek, decoraties en kunstwerken zowel aan de buiten- als ook aan de binnenkant. De voor- en zijgevels bleven als de representatieve gevels tot op heden vrij van reclame-uitingen.

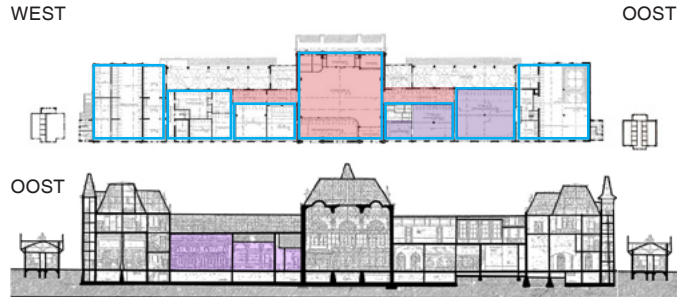
3. De (nagenoeg) herstelde ruimtelijke binnenstructuren met hun symmetrische hoofdopzet en de hierin verweven ruimtelijke structuren van de vestibule met de toegangen naar de zijvleugels en de opvolging van de drie verblijfsruimtes van de toenmalige reizigers 1e en 2e klasse.

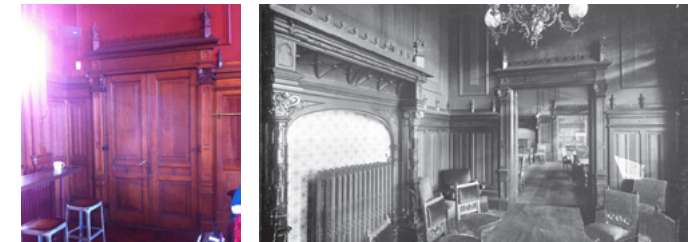
5. De aanwezige herkenbaarheid van de oorspronkelijke doorgangen tussen de wachtkamer 1e en 2e klasse, de restauratie en de damessalon zijn tijdgetuigen van het oorspronkelijke gebruik van het gebouw. Deze kwaliteit kan verbeterd worden door de doorgangen weer open te zetten zodat de relatie van deze drie ruimtes weer te ervaren is.

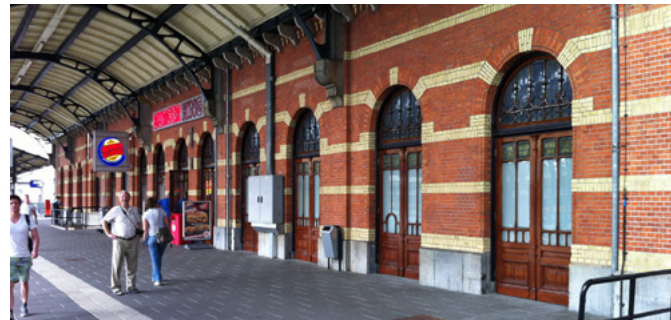
6. Aan de perronzijde van de westelijke vleugel is een groot deel van de deuren afgeplakt. Dit verzwakt de relatie tussen het gebouw en het perron omdat er geen interactie is tussen de functie van het gebouw en het emplacement.

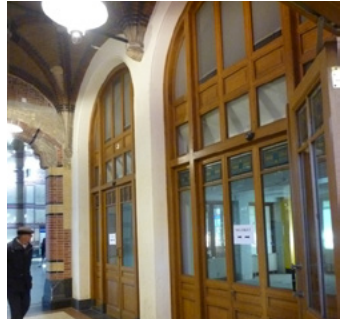
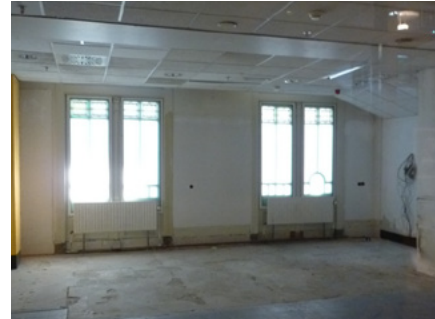
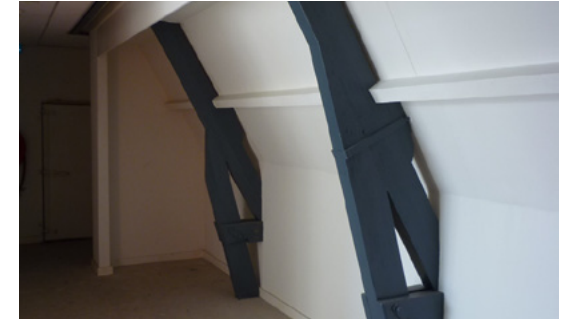
5. Verschillende ruimtes zijn momenteel niet in gebruik. De leegstaande ruimtes bevinden zich vooral op de begane grond van de westelijke vleugel en op de (zolder)verdieping van de oostelijke vleugel. Een afstemming tussen routing en gebruik van het gebouw zal voor een maatgevende verbetering zorgen.

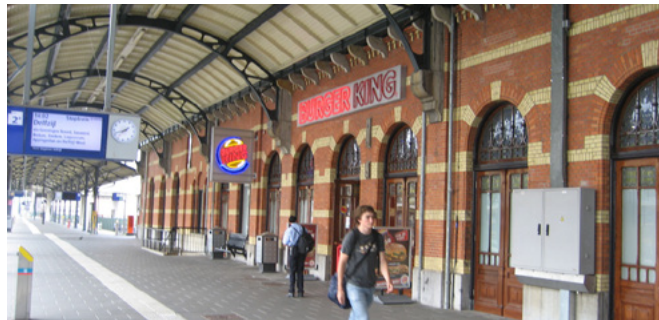
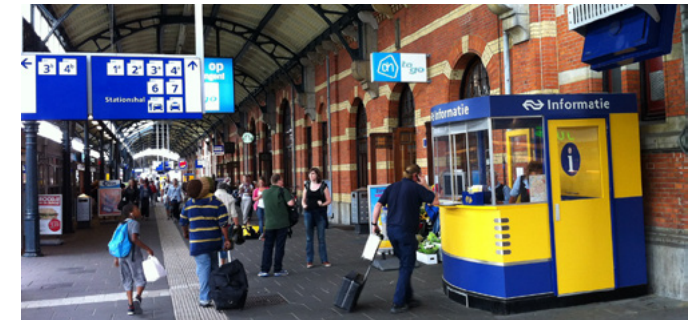
7. De niet consequente beeldkwaliteit van de reclame aan de achtergevel en het plaatsen van diverse technische voorzieningen doen afbreuk aan het monumentale karakter van de achtergevel. Enkele reclame-uitingen concurreren door de grootte en vormgeving met het karakter van het gebouw.
