Lunteren

Cultuurhistorische waardestelling

Aschman 9 december 2016

Station Lunteren is in 1902 gebouwd voor de Nederlandse Centraal Spoorweg Maatschappij (NCSM) aan de spoorlijn van Spoorwegmaatschappij De Veluwe (SMV). Het station is onderdeel van de oorspronkelijke spoorlijn Nijkerk—Ede, na aanpassingen tegenwoordig spoorlijn Amersfoort—Ede-Wageningen, bekend als de Valleilijn. Het gebouw is qua hoofdvolume architectonisch identiek met de tegelijk in gebruik genomen stations van Voorthuizen (verbouwd tot woningen) en Ede-Centrum (bestaand). Deze lokaalspoorstations zijn in hun grootte verwant aan de MESS-standaardstation 4e Klasse. Het stationsgebouw Lunteren is in exterieur en interieur nagenoeg zeer goed bewaard gebleven. Het stationsgebouw heeft cultuurhistorisch een hoge waarde als gaaf bewaard voorbeeld van een lokaalspoorstation en is sinds 1983 beschermd als Rijksmonument. Het gebouw heeft daarnaast cultuurhistorisch hoge waarde als onderdeel van de SMV-drieling Ede Centrum—Lunteren—Voorthuizen. Station Lunteren is niet opgenomen in de Collectie Bijzondere stationsgebouwen van NS, omdat station Ede-Centrum vanwege de opvallende stedenbouwkundige ligging wel opgenomen is

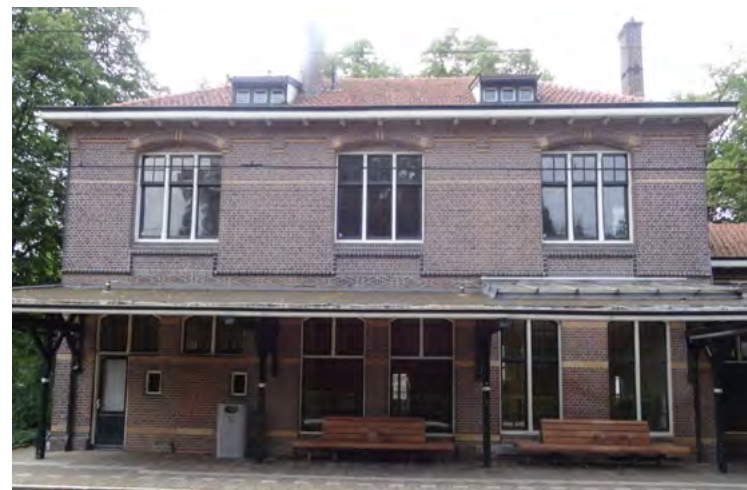
Afb. 2.5 De perrongevel van het hoofdvolume in de actuele situatie. Links de half dichtgemetselde entree naar de fietsenstalling, dan een dichtgemetselde deurpartij hoogte van het toiletblok. Daarna de twee vensters van de wachtkamer en de twee vensters van het plaatskaartenkantoor,

- Aan de perronzijde heeft de voormalige fietsenstalling een enkele, moderne deur, met een dichtmetselde helft. Het toiletblok heeft een interne toegang, de buitenentree is dichtgemetseld.

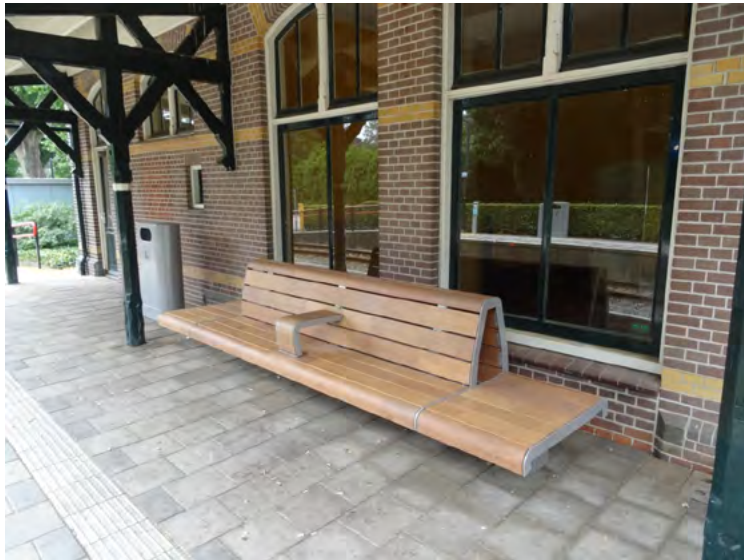
Afb. 2.6 De vensters op gemetselde plint, op de plaats van de dubbele deurstellen van de wachtkamer 2e Klasse.

- Van de wachtkamer is de perronentree uit 1959 vervangen door een venster op een gemetselde plint (afb. 2.6). De erker aan het Plaatskaartenkantoor, vanaf 19558 met entree, is vervangen door eenzelfde venster.

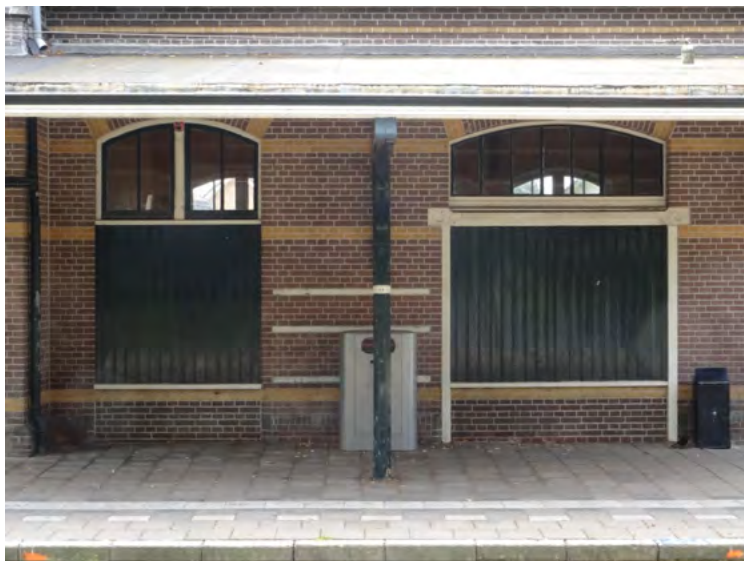
Afb. 2.7 De (sier)luiken op gemetselde plint, op de plaats van de perrontrees van bagagedepot (links) en goederenloods (rechts).

- De perrontrees van de goederenloods zijn vervangen door (sier)luiken op een gemetselde plint (afb. 2.7).
- Intern zijn de volgende doorgangen ontstaan; de herstelde doorgang vestibule-fietsenstalling, doorgang vestibule-plaatskaartenkantoor, doorgang wachtkamer-plaatskaartenkantoor ter plaatse van het loket en een nieuwe tussendeur van plaatskaartenkantoor naar bovenwoning; de bovenwoning was gescheiden en had een eigen halletje met trap. De wand naar het plaatskaartenkantoor is doorgebroken en het trapeinde omgezet tot open trapopgang, met originele leuning. Het halletje werd voorportaal naar het kantoor. Waarom de historische scheiding tussen stationsruimte en bovenwoning is opgeheven, is onbekend.

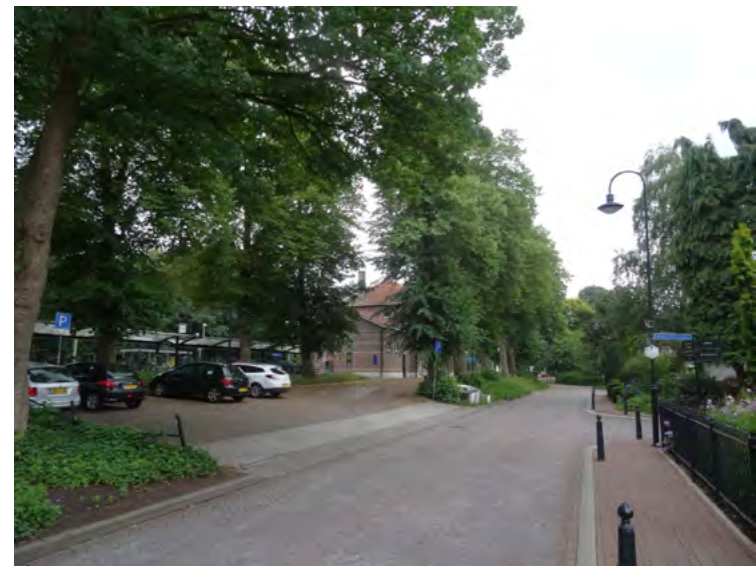
Afb. 3.12 De hogere ligging van het stationscomplex (links), ten opzichte van de Spoorstraat. Gezien vanuit het noorden.

Voor de inpassing van het station is vooral gebruik gemaakt van de bestaande landschapsstructuur: het spoor en station liggen op de voet van een Veluwe-uitloper en daarmee iets hoger dan het dorpscentrum (afb. 3.6 en 3.10). Het voorplein is voor de aanleg op eenvoudige wijze uitgebreid en opgehoogd tot spoorhoogte, circa anderhalve meter boven het straatniveau van de Spoorstraat (afb. 3.5, 3.6). Vanaf de aanleg is het plein aan de noord- en zuidzijde met een hellingbaan aangesloten op het straatniveau (afb. 3.5, 3.6).

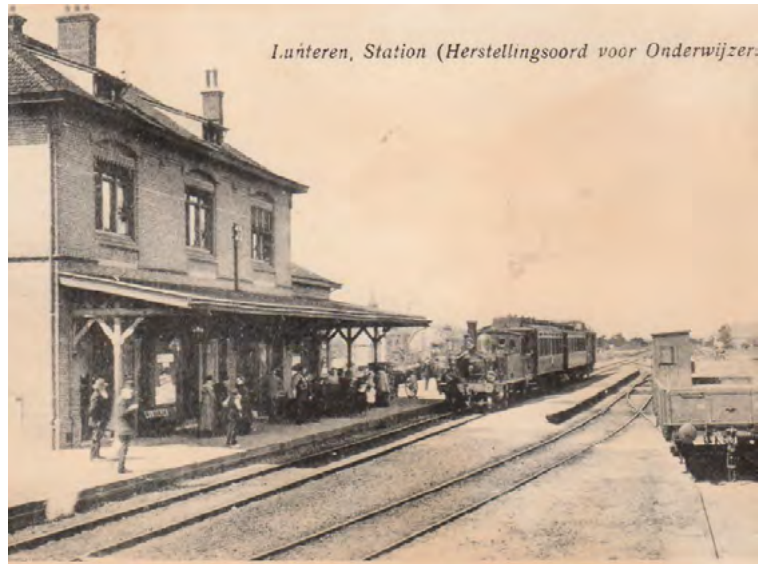
Afb. 4.1 Het eenvoudige emplacement in circa 1910. Het emplacement bestond uit een doorgaand spoor en enkele opstelsporen. Behalve het stations- en retiradegebouw waren geen andere spoorgebouwen of installaties aanwezig. Coll. J. Siepel.

De opzet van het emplacement en de verdere ontwikkeling zijn zeer eenvoudig. Uit afbeeldingen en emplacementsskaarten blijkt dat naast het stationsgebouw en retiradegebouw geen andere bebouwing of spoorgerelateerde installaties aanwezig waren (afb. 4.1 en 4.3). Het emplacement had oorspronkelijk één perron aan de stationszijde. De emplacementsskaart uit 1933 toont tussen het doorgaande spoor en de twee opstelsporen een klein (goederen)perron (afb. 4.3). Tussen 1933 en 1950 zijn de uiteinden van de opstelsporen opgebroken. Daarop is tussen het opstelspoor en de laad- en losweg het tweede perron aangelegd (afb. 4.2). De kaart van 1933 toont ten noorden van de Engweg een aftakking naar het terrein van de Coöperatieve vereniging De Boerenbond. Uit de emplacementsskaart 1951, blijkt dat deze aftakking is opgebroken, mogelijk als gevolg van het stoppen van de treindienst in de Tweede Wereldoorlog. Het goederenvervoer is na de oorlog niet hervat; de laad- en losweg staat in 1951 als 'voormalig' vermeld.

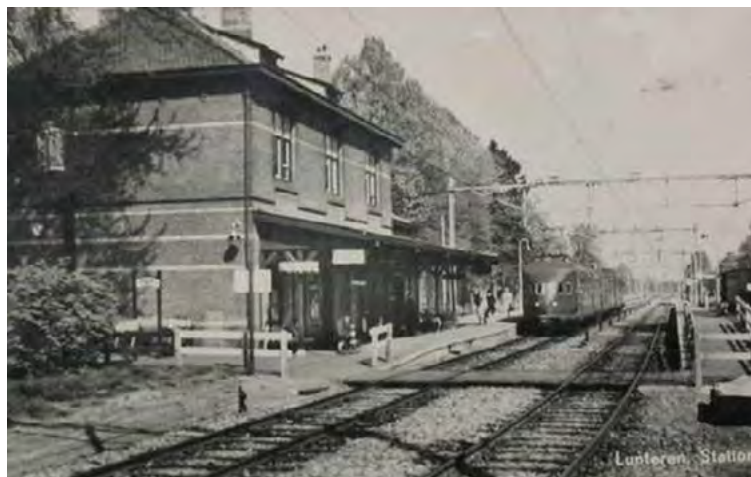
Afb. 4.2 Het emplacement in circa 1950. Het emplacement heeft een dubbel spoor, met aan weerszijden een perron. Coll. W. Bramer.

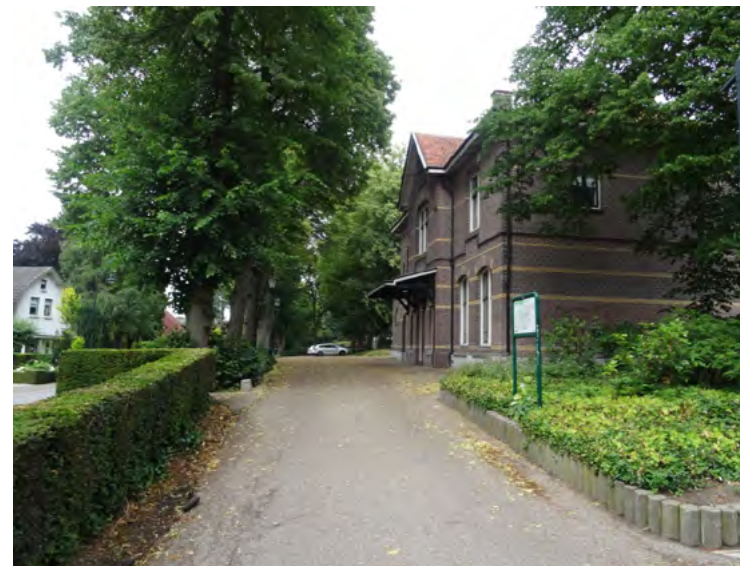
Afb. 4.15 Het voorplein van station Lunteren, gezien vanaf de zuidelijke entreehelling. Op de insteek van het talud (links) staat de lindenrij uit circa 1910.

Het voorplein heeft altijd een eenvoudige inrichting gekend. Op de insteek van het talud is rond 1910 een rij linden geplant (afb. 3.6). Deze bomen zijn tegenwoordig beeld- en sfeerbepalend in het aanzicht van het station (afb. 4.15). Aan de noordzijde van het pand is in 1951 een ruime fietsenstalling aanwezig. Nadat de stationsfunctie van het gebouw begin jaren '70 was opgeheven, wilde NS het gebouw slopen. Uit 1973 dateert een kaart, met op die locatie een Leidseabri en nieuwe fietsenstalling

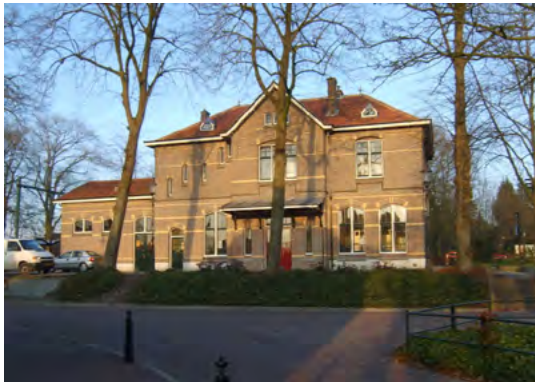
Afb. 5.1 De voorgevel van station Lunteren. Het gebouw is rijksmonument.

Het stationsgebouw van Lunteren is onderdeel van de stationsfamilie van drie gebouwen langs de oorspronkelijke SMV-lijn. Dit betreft de stations van Lunteren (afb. 5.1), Ede-Centrum (afb. 5.2) en Voorthuizen (afb. 5.3). Het vierde stationsgebouw aan de lijn, Barneveld Centrum (afb. 5.4), had vanwege het stationsbelang een groter, afwijkend ontwerp. Bijzonder is dat, ondanks het wisselend verloop van hun geschiedenis, de drieling tot op heden bewaard is gebleven. Van de SMV-stations is geen architect bekend. De drie stations hebben eenzelfde basisontwerp, dat bij ieder op iets verschillende wijze is uitgewerkt. Dit blijkt uit het gegeven dat voor elk station een aparte bestekstekening is gemaakt.

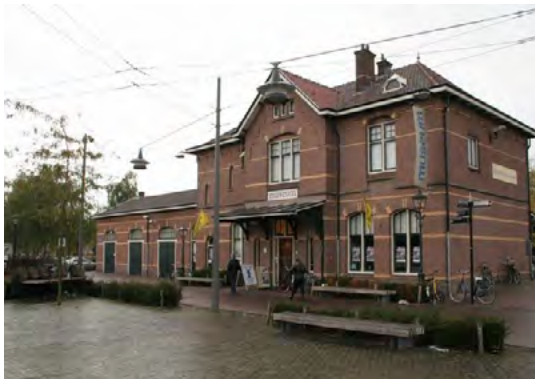
Afb. 5.2 De voorgevel van station Ede Centrum. Het gebouw is rijksmonument en opgenomen in de NS-collectie Bijzondere stationsgebouwen.

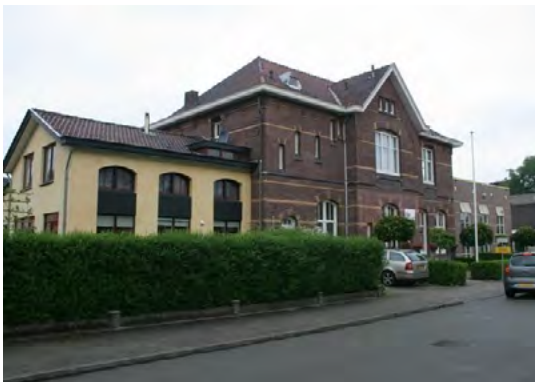
Afb. 5.3 De voorgevel van station Voorthuizen. Het gebouw is sinds 1937 herbestemd en beschermd als gemeentelijke monument.

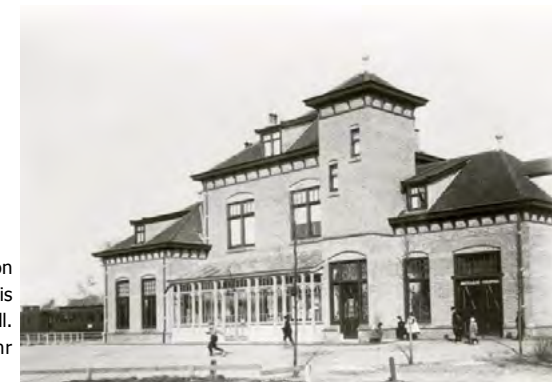
Afb. 5.4 De voorgevel van station Barneveld Centrum. Het gebouw is gesloopt in 1974. Foto 1908, coll. Beeldbank Barneveld, cat.nr KIP0343.

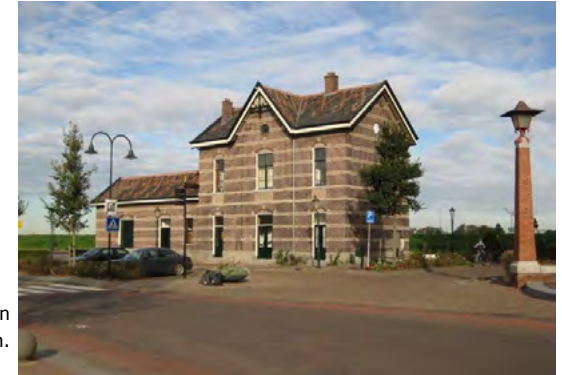
Afb. 5.5 De voorgevel van station Medemblik, lokaalspoorstation. Coll. A.J. Travaille, 2007.

De zekere overeenkomst met de 19e-eeuwse stations langs andere lokaalspooren, is zichtbaar in de stations van onder meer Aalten (1884, GOLS), Medemblik (1886, LHN, afb. 5.5) en Landgraaf (1893, ZSM). Dit door de opzet van hoofdgebouw met lage goederenvleugel en de detaillering met geelstenen sierbanden. Het hoofdgebouw van

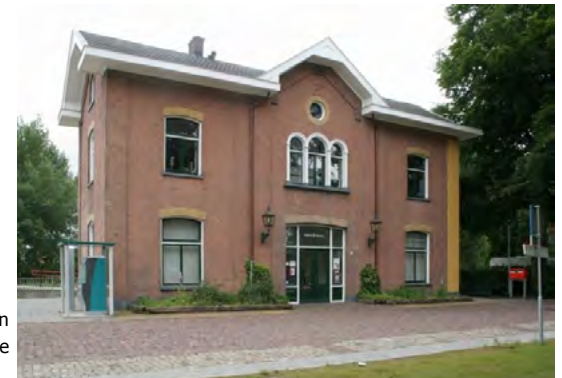
Afb. 5.6 De voorgevel van station Scheemda, standaardtype 4e Klasse. Coll. E Wolters, 2011.

De verwantschap met het eerste standaardtype 4e Klasse van de Staatsspoorwegen (MESS, K.H. van Brederode), zoals station Scheemda (1865, afb. 5.6), uit zich in het meer nadrukkelijk voorkomen van de voorgevel. Dit met name door de forse middenrisaliet, met brede entree en breed (gekoppeld) venster op de etage, en de brede opzet van alle deur- en vensteropeningen.

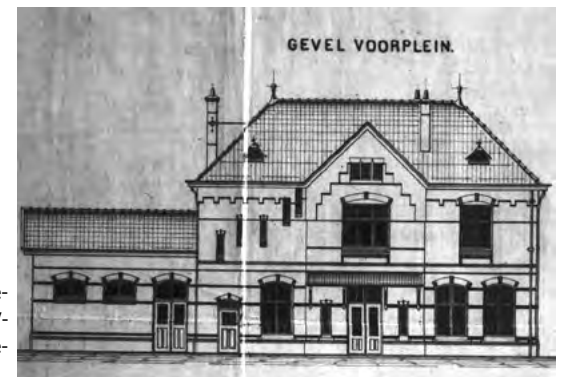
Afb. 5.7 De asymmetrisch ingedeelde voorgevel van de SMV-gebouwen. Detail van bestekstekening voor station Lunteren.

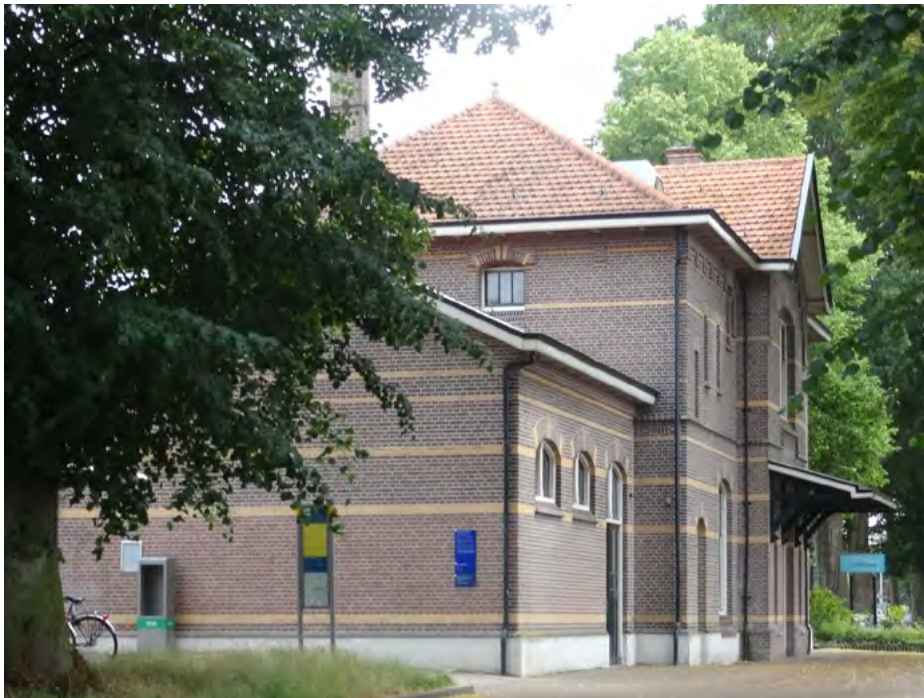
Afb. 5.8 Het schild- en zadeldak zijn beiden voorzien van rode Hollandse pannen en een doorlopende daklijst. Aan de voorzijde loopt het schilddak door in de steekkap boven de middenrisaliet. De muren zijn gedecoreerd met banden van gele baksteen. De banden zijn veelal gekoppeld aan architectonische hoofdpunten van de deur- en raamopeningen.

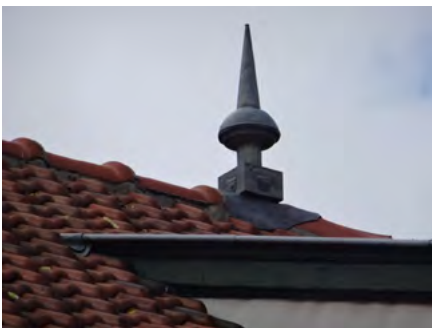
Afb. 5.9 De hoekpannen van het schilddak zijn gedecoreerd met een metalen piron.

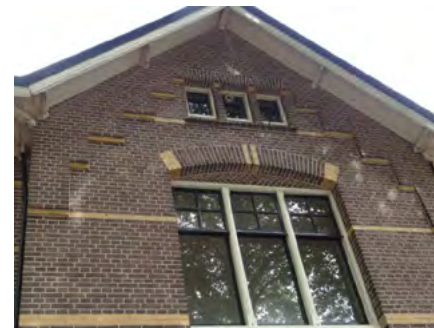
Afb. 5.11 De sierlijst van uitkragend metselwerk is doorgezet in de topgevel van de middenrisaliet.

Aan het gebouw zijn de gewone ramen voorzien van houten kruiskozijnen met meerruits bovenvensters. De brede ramen op de verdieping in middenrisaliet en achtergevel hebben een dubbel kruis. Alle kleine vierkante of smalle ramen hebben een enkel venster. De kozijnen en raamstijlen zijn witgekleurd, de sponningen en roeden zijn donkergroen gekleurd (afb. 5.8, 5.11, 5.13 en 5.17).

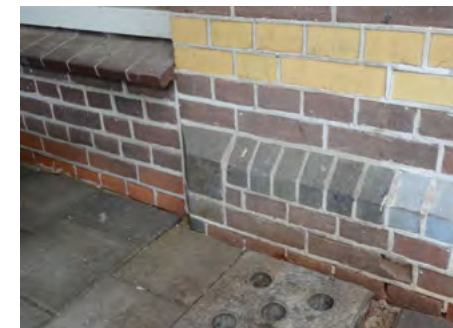
Afb. 5.12 Links het afwijkende metselwerk van de plint onder het venster dat een perrondeur vervangt.

De gevels zijn opgetrokken uit rode baksteen en gedecoreerd met banden van gele baksteen. De gevels van de vleugel staan op een hardstenen plint. De afwisseling met geelstenen sierdelen is ook doorgevoerd in de ontlastingsbogen boven alle deur- en raamopeningen. De banden zijn veelal gekoppeld aan de architectonische hoofdpunten van de deur- en raamopeningen; de onderzijde, het begin van de boog, of de scheiding tussen onder- en bovenvenster. Langs de dakrand is het roodstenen metselwerk rondom getand uitgekraagd. Deze sierlijst is onderlangs afgebiesd met een enkele geelstenen band. De sierlijst van uitkragend metselwerk loopt getrapd door in de topgevel van de middenrisaliet (afb. 5.8, 5.10 en 5.11). In perronzevel is de verbouwing van deurstellen naar vensters goed zichtbaar in afwijkend metselwerk van de plint (afb. 5.12).

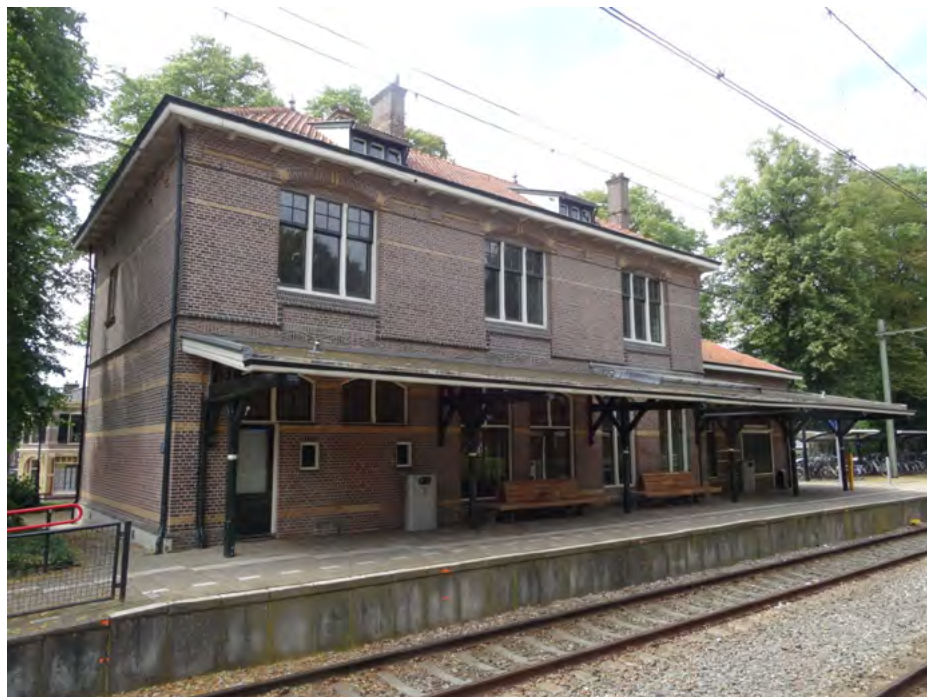
Afb. 5.13 De spoorzijde van het station met de perronkap over de volle breedte van hoofdgebouw en goederenvleugel.

De perronzeil is over de hele breedte voorzien van perronkap. De staanders, draagconstructie en kap zijn in hout uitgevoerd. De bestekstekening van het gebouw geeft geen details voor de perronkap weer. De staanders en balken van de draagconstructie zijn geprofileerd en met eenvoudig snijwerk gedecoreerd. De staanders rusten op een betonnen voet, die vrijwel geheel is weggewerkt in de perronbestrating. In de kap is ter hoogte van de vroegere erker aan het plaatskaartenkantoor een lichtstraat aanwezig (afb. 5.13-5.15). Deze lichtstraat is ingebouwd bij de modernisering van 1959 en bij de restauratie 2001 bewaard.

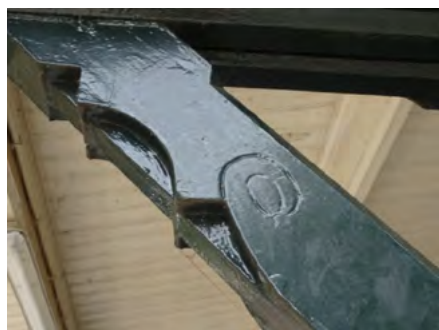
Afb. 5.14 Detail van het snijwerk aan de draagconstructie.

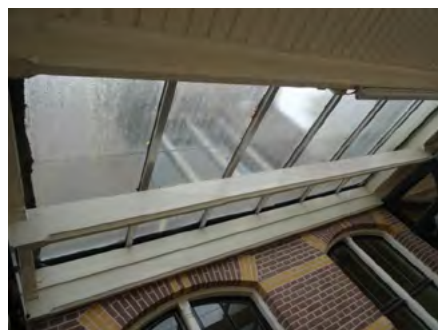
Afb. 5.15 De lichtstraat boven de locatie van de vroegere erker aan het plaatskaartenkantoor.

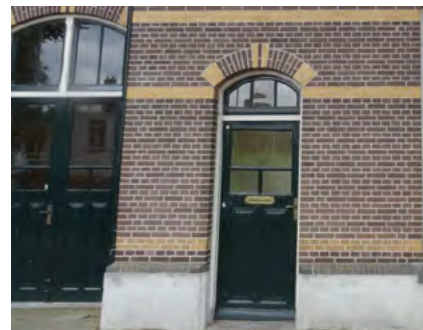
Afb. 5.16 De voordeur naar de dienstwoning. Links de dubbele deur naar de goederenvleugel

De buitendeuren in het gebouw zijn donkergroen gekleurd, behalve de herstelde hoofdentree, die in historisch model en in donkerrood is uitgevoerd. Voor het kleurgebruik is geen historisch-kleuronderzoek verricht. De deuren naar de dienstwoning en goederenvleugel hebben hun historische vormgeving van halve paneel deur met bovenramen (afb. 5.13, 5.16 en 5.17).

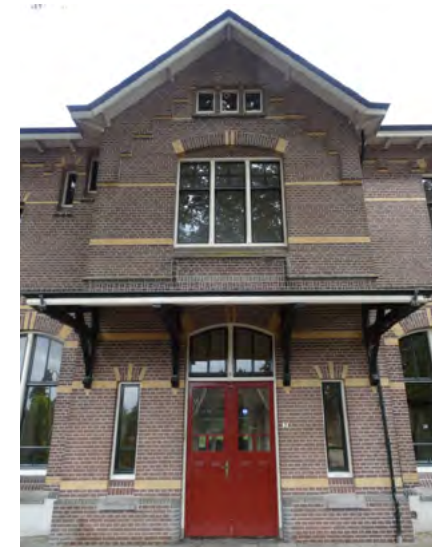
Afb. 5.17 De middenrisaliet in de voorgevel met de hoofdentree met dubbele deur.

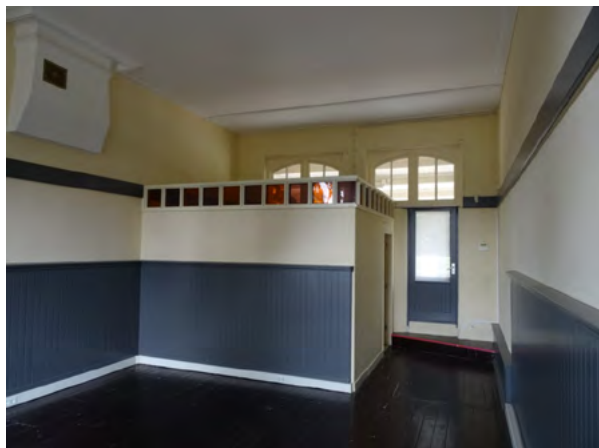
Afb. 5.19 De zuidelijke stationsruimte (wachtkamer 3e Klasse, later fietsenstalling), met het in 1959 ingebouwde toiletblok. Daarnaast de deur naar het perron. Links de afgekapte haardpartij uit de wachtkamerperiode.

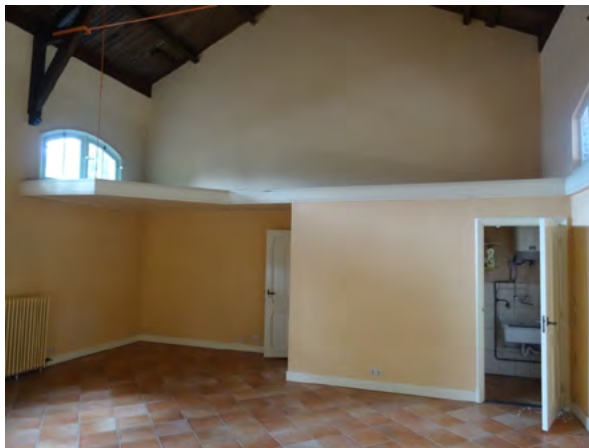
Afb. 5.20 De goederenvleugel. In 1959 zijn alle muren uitgebroken. Na 1973 is een toilet en washok ingebouwd. De vloerbekleding dateert uit die periode.

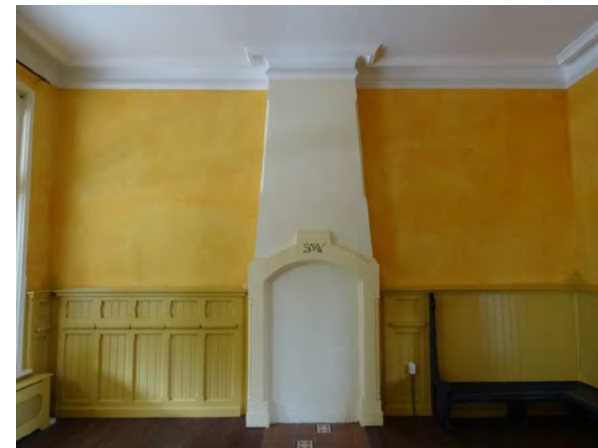
Afb. 5.21 De zuidwand van de wachtkamer (2e Klasse), met de originele lambrisering, ornamentele haardpartij en geprononceerde plafondblijst.

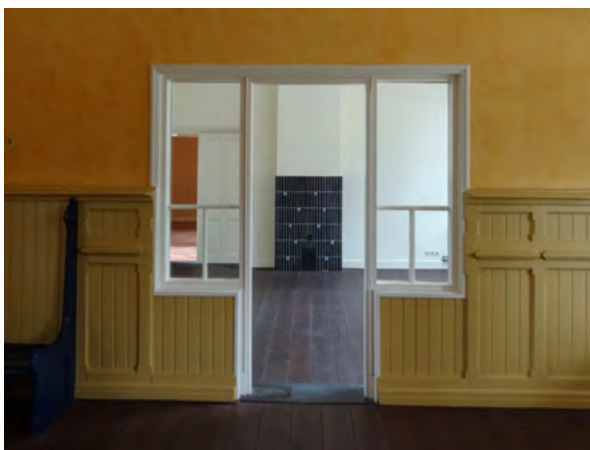
Afb. 5.22 Doorzicht van de wachtkamer naar het Bureau. De doorbraak is aangebracht in 1959 als modern loket en bij restauratie afgewerkt in de bouwstijl van het pand. In het Bureau de jaren '50-afwerking van de haardpartij.

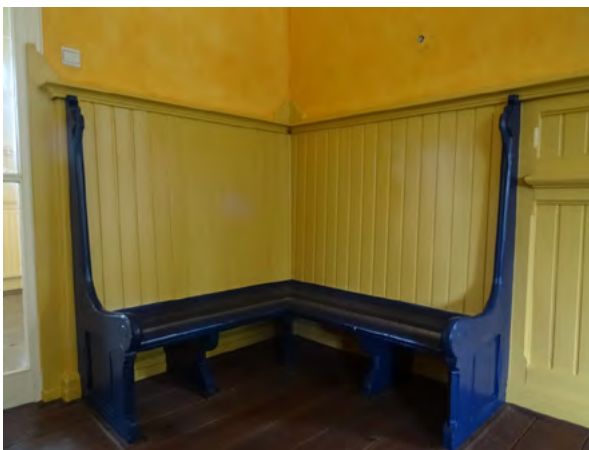
Afb. 5.23 De lambrisering met zitbank in de wachtkamer.

Op de begane grond zijn de muren van de vestibule, wachtkamers van origine, en deels aangeheeld sinds de restauratie, voorzien van houten lambrisering. Op sommige delen is langs de lambrisering een eenvoudige zitbank verwerkt (afb. 5.23). De wachtkamer (2^e Klasse) is voorzien van ornamentele haardpartij, met het monogram van de SMV (afb. 5.21). In de muur tussen Bureau en wachtkamer is de doorbraak uit 1959 voor een loket bij de restauratie afgewerkt in de stijl van de bouwperiode (afb. 5.22). De schouw in het Bureau is bekleed met tegeltjes, vermoedelijk in 1959 (afb. 5.22). De haardpartij in wachtkamer 3^e Klasse is grotendeels weggebroken, waarschijnlijk bij de ombouw tot fietsstalling in 1959. De wandafwerking van de

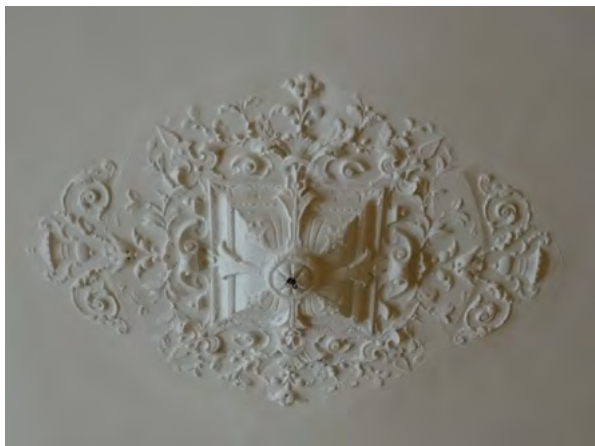
Afb. 5.25 Het centrale stucornament in het plafond van de wachtkamer (2e Klasse). Bij de modernisering van 1958-59 zijn geen verlaagde plafonds ingebracht, waardoor de originele stucplafonds onbeschadigd bewaard zijn gebleven.

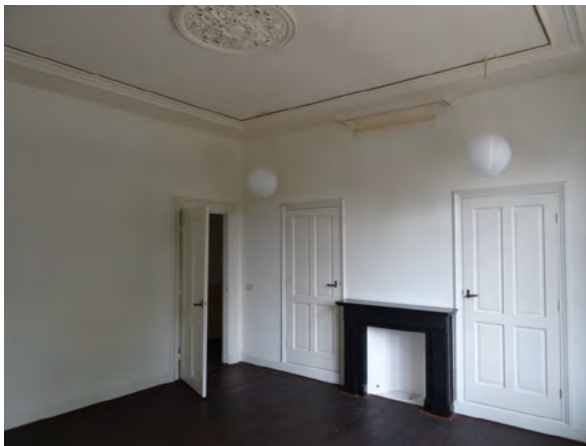
Afb. 5.26 De zuidoostelijke kamer in de dienstwoning met rijk geornamenteerd stucplafond. Links de deur naar de gang, aan weerszijden van de haardpartij een vaste kast.

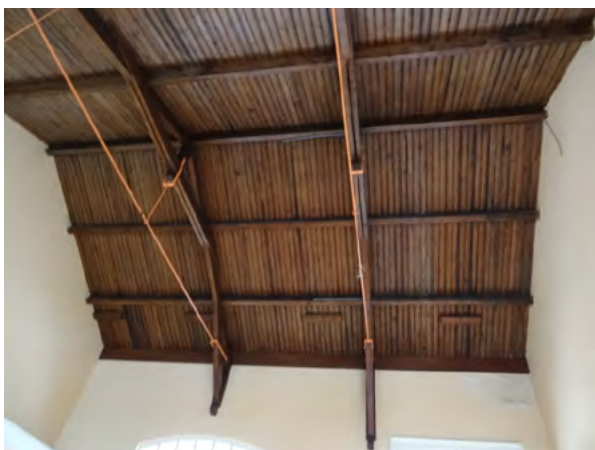
Afb. 5.27 De goederenloods, met de originele houten kapconstructie met trekstangen.

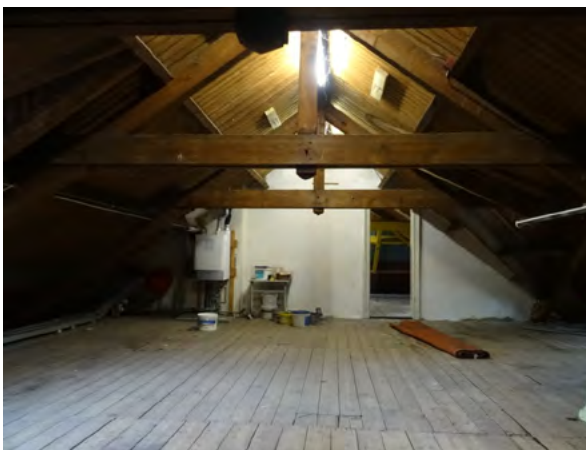
Afb. 5.28 De originele kapconstructie op de zolder van de dienstwoning.

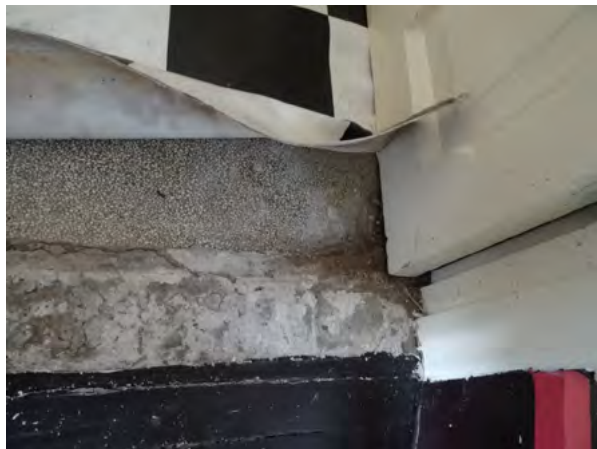
Afb. 5.29 De vloer van het toiletblok uit 1959; de dorpel en daarboven de originele terrazzovloer, met later opgebracht zeil.

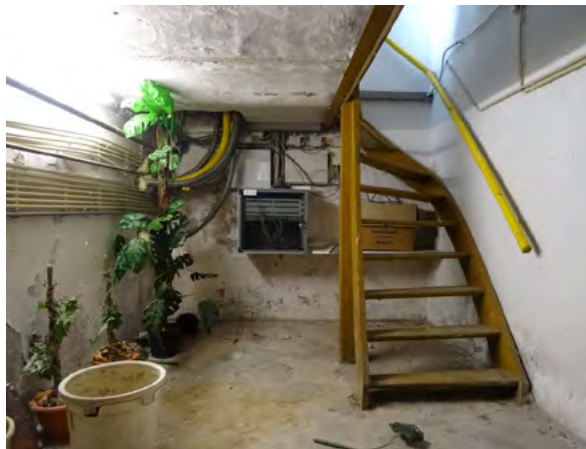
Afb. 5.30 De kelder met troggewelfjes, onder de entree tot de dienstwoning, doorlopend onder de vestibule.

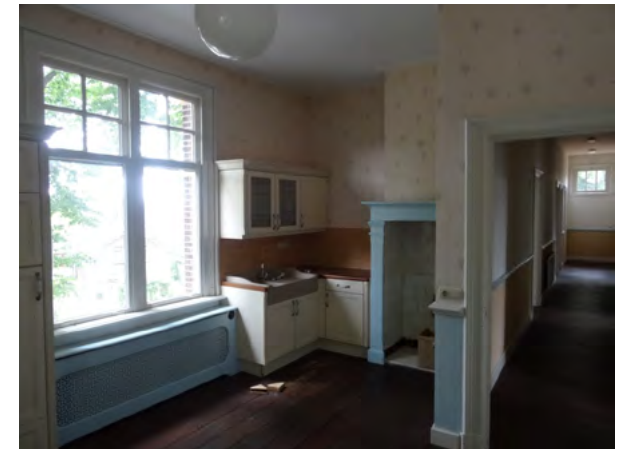
Afb. 5.31 De keuken in de dienstwoning, met rechts zicht door de gang over de breedte van de woning. In het midden de originele schouw, links een deel van de later aangebrachte keuken.

De keuken bevat de originele schouw en een later ingebracht keukenblok en wandbekleding (afb. 5.31).
