Aschman 30 juli 2013

STATION WINTERSWIJK

CULTUURHISTORISCHE WAARDESTELLING

JULI 2013

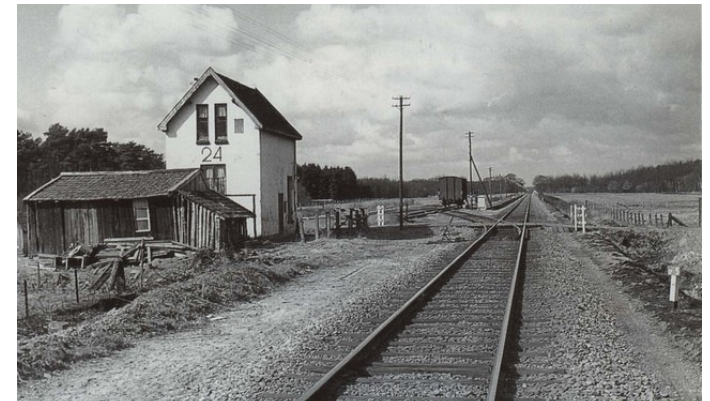
Afb. 2.3.6 Rangeerspooren bij de voormalige stopplaats Brandenburch in 1962.

De NWS-lijn sloot te Zutphen aan op het bestaande station van de Staatsspoorwegen. Tussen Zutphen en Winterswijk kreeg de lijn drie kleine stations: te Vorden (afb. 2.3.3), Ruurlo (afb. 2.3.4) en Lichtenvoorde-Groenlo (afb. 2.3.5). Ook werden stopplaatsen aangelegd te Warken (1880-1945), Brandenborch (1878-1930, afb. 2.3.6) en Beltrum-Zieuwent (1892-1933).

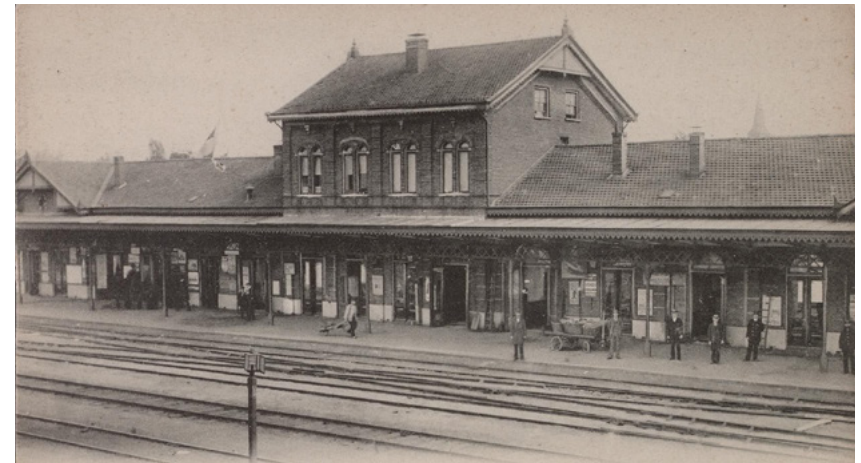
Afb. 2.3.4 De perrongevel met de perronkap, rond 1905. Het plaatskaartenkantoor heeft nog de vlakke perrongevel. In de topgevel van de dienstwoning zijn de twee ramen zichtbaar.

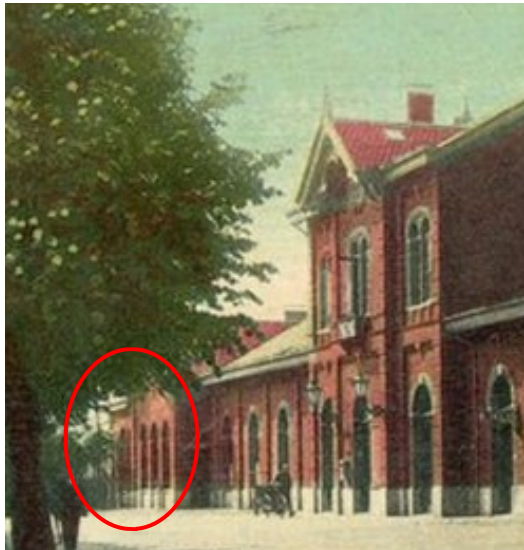
Afb. 2.3.6 De eerste uitbouw van de zuidvleugel op een Ansichtkaart uit circa 1905. In de rode ovaal rechts de drie vensters van het eindpaviljoen, links daarvan de lage uitbouw van de vleugel.

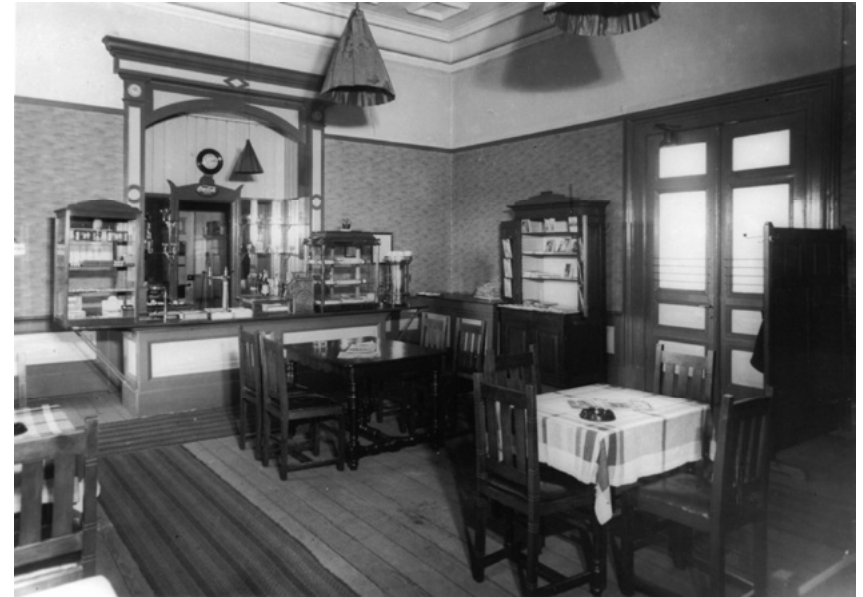
Afb. 2.3.11 De wachtkamer (1e en) 2e klasse. Links het buffet, met door gang naar de keuken. Rechts de dubbele deur naar de gang aan de straatzijde. Foto 1941.

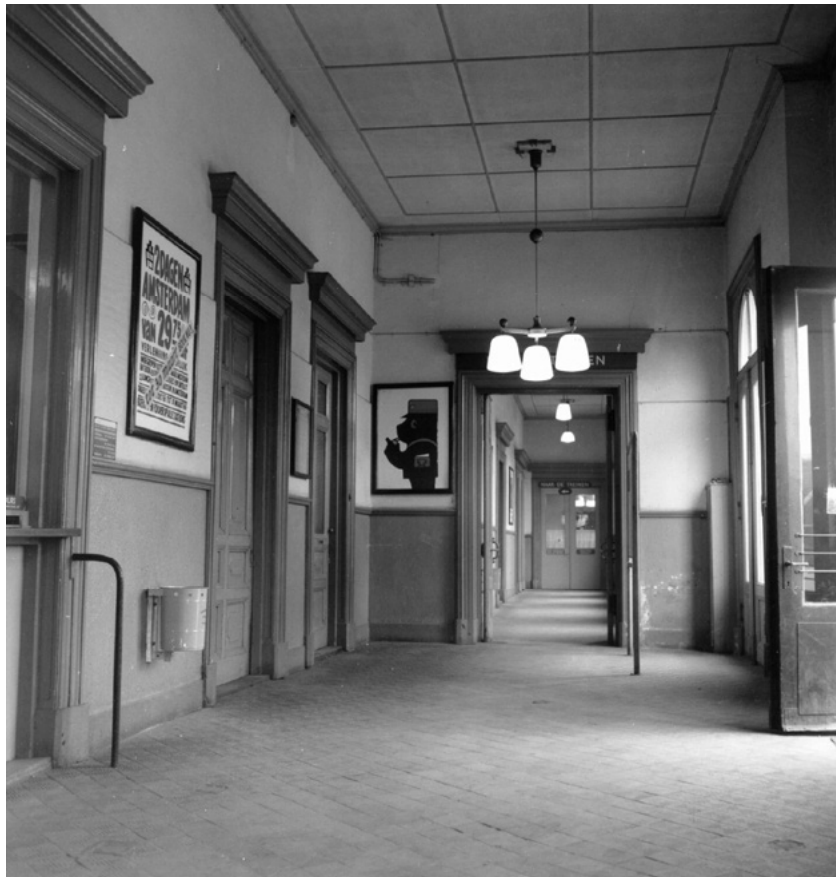
Afb. 2.3.13 Beeld van de vestibule en de gang in de noordvleugel, midden jaren '60. Rechts de hoofdentree, links de loketwand (vooraan), toegangsdeur naar kantoor stationschef (midden) en de deur naar het trappendeur en personeelentree naar het perron (achteraan). Midden op de foto de gang door de noordvleugel, met het deurstel dat zich tot op heden hier bevindt. In de gang aan de linkerzijde deuren naar de wachtkamer 1e/2e klasse en keuken. Aan het einde van de gang de deuren naar de voormalige wachtkamer 3e klasse. Het gebouw heeft geen tot zeer weinig modernisering ondergaan. Foto maart 1966.

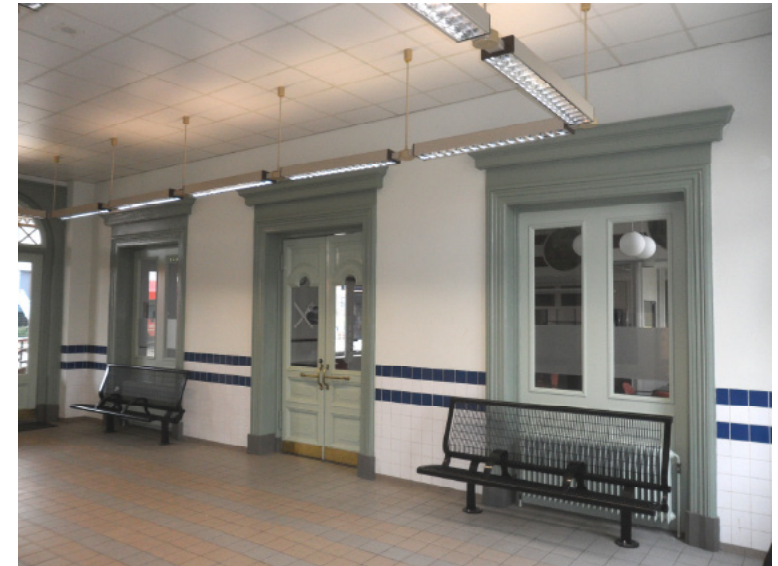
Afb. 2.3.14 Links en midden de oude deuren en omlijstingen van de loketwand, herplaatst in de noordelijke muur tussen vestibule en restauratie. Rechts het oude deurstel tussen vestibule en vroegere gang, op de originele locatie.

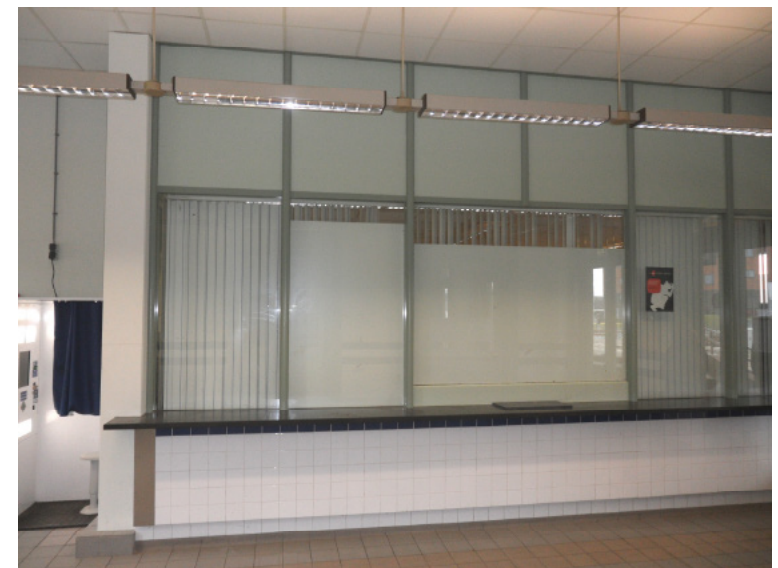
Afb. 2.3.15 De nieuwe loketwand aan de zuidzijde van de vestibule.

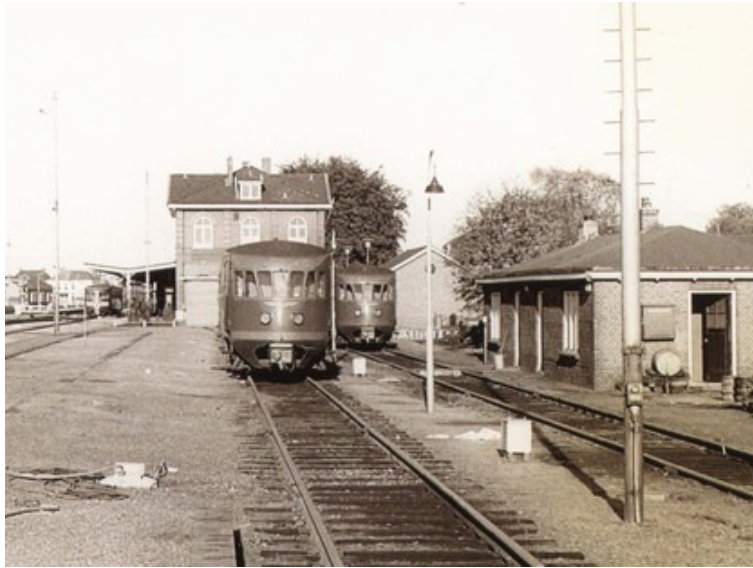
Afb. 2.4.1 De Lampisterie (rechts), op een foto uit 1962.

De lampisterie is gebouwd in 1921, circa 80 meter ten zuidoosten van het stationsgebouw. De bestekstekening van 2 november 1921 (afb. 2.4.2) is getiteld 'tractiegebouwtje te Winterswijk'. Ook op de emplacementkaart van 1951 staat het gebouwtje als "werkpl tract" vermeld. De emplacementkaarten van 1966 en '84 duiden het pand algemeen aan als 'dienstgebouw'. Het eenvoudige gebouw is vanaf de bouw tot aan de beëindiging van de stoomtractie en de elektrificatie van seinen en wissels in gebruik geweest als lampisterie (lampenwerkplaats).¹ In dit HSM-gebouw werden alle lantaarns (olie- en petroleumlampen) voor wissels, seinen en stoomlocomotieven onderhouden, schoongemaakt, gerepareerd en van lonten, glaasjes en brandstof voorzien.

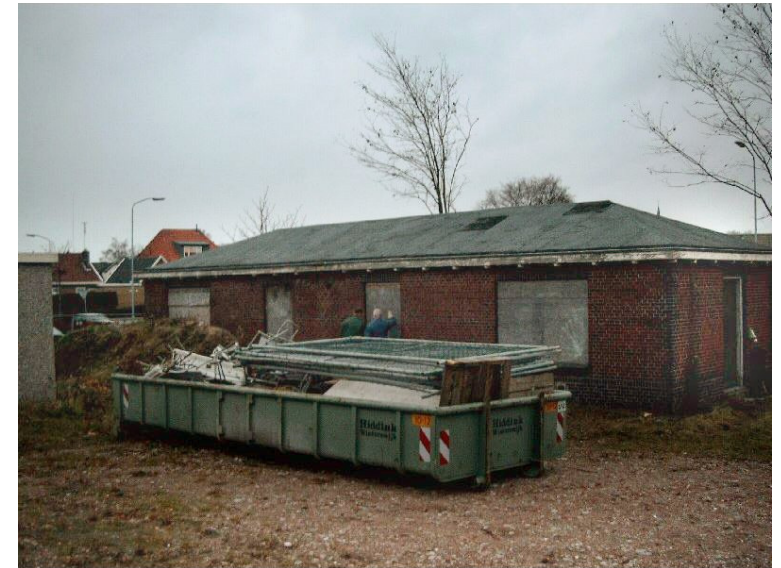
Afb. 2.4.3 De Lampisterie in verval bij aanvang van de verbouwing. Coll. HSA

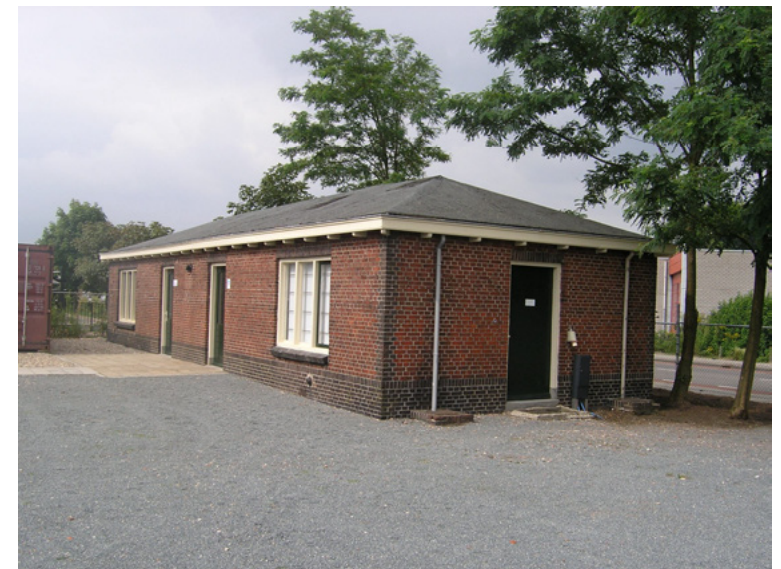
Afb. 2.4.4 De Lampisterie na de verbouwing. Coll. HSA

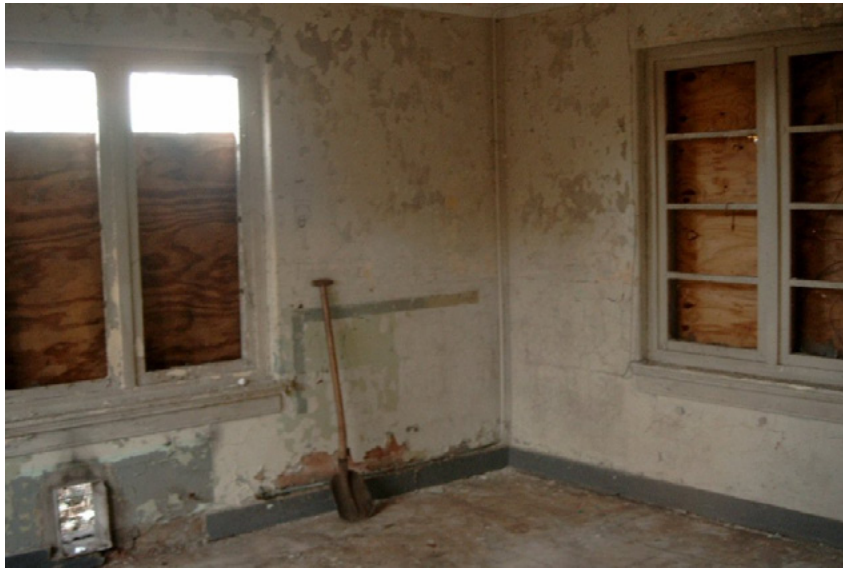
Afb. 2.4.5 De noordelijke ruimte van de Lampisterie in verval bij aanvang van de verbouwing in 2003. Coll. HSA

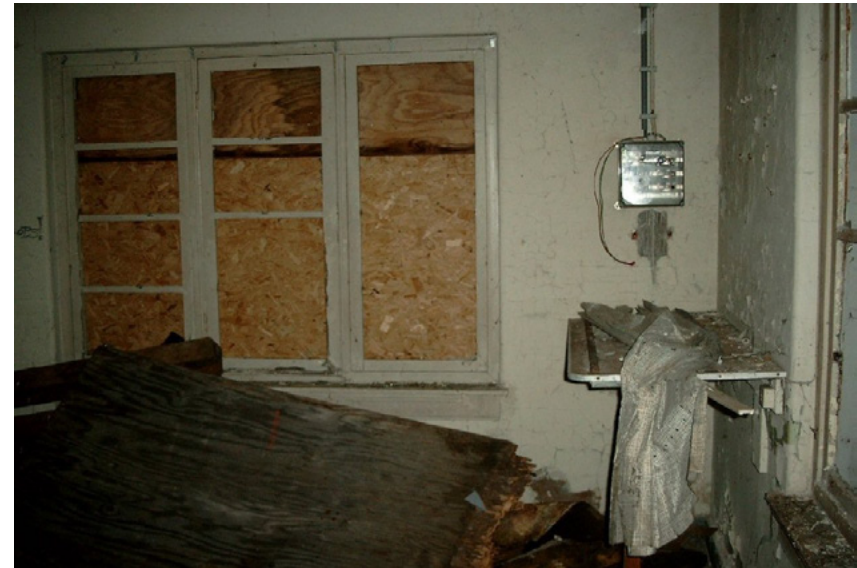
Afb. 2.4.7 De noordelijke ruimte van de Lampisterie in verval bij aanvang van de verbouwing in 2003. Coll. HSA

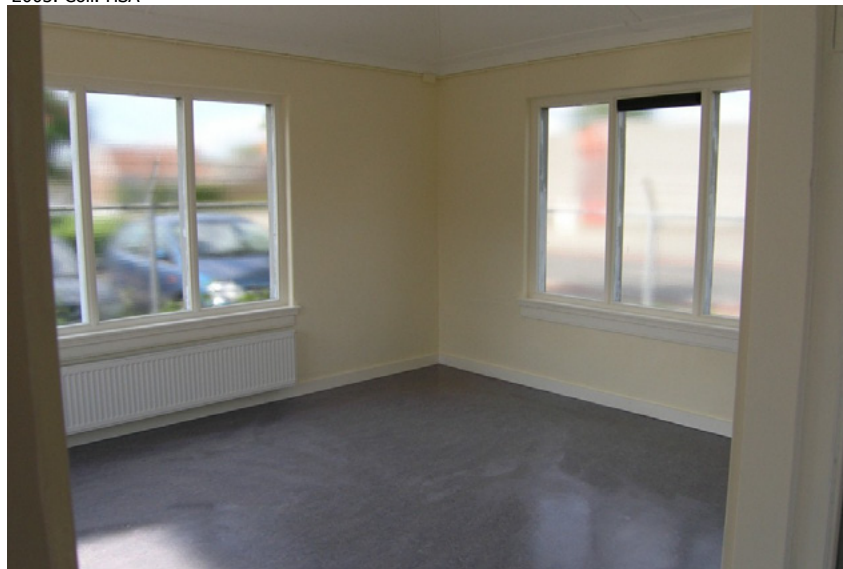
Afb. 2.4.6 De noordelijke ruimte van de Lampisterie na de verbouwing van 2003. Coll. HSA

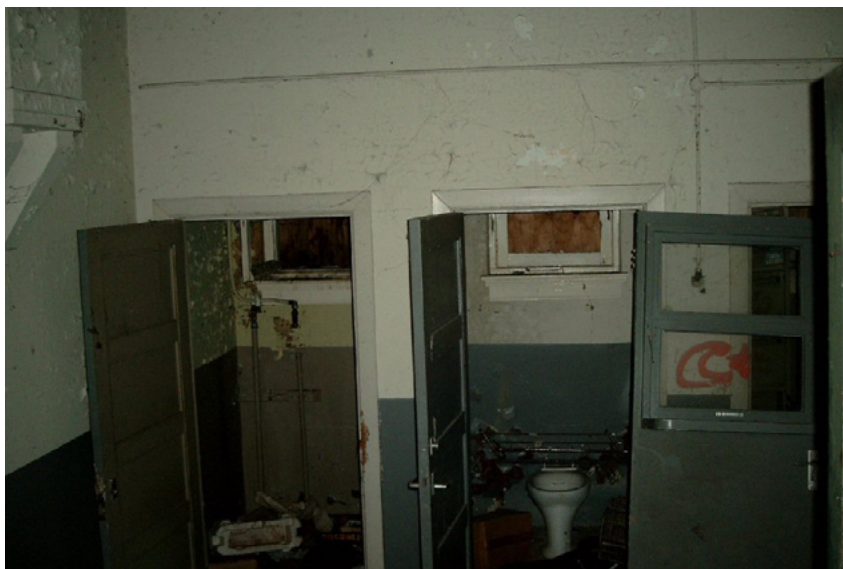
Afb. 2.4.8 De sanitaire voorzieningen in vervallen staat in 2003. Coll. HSA

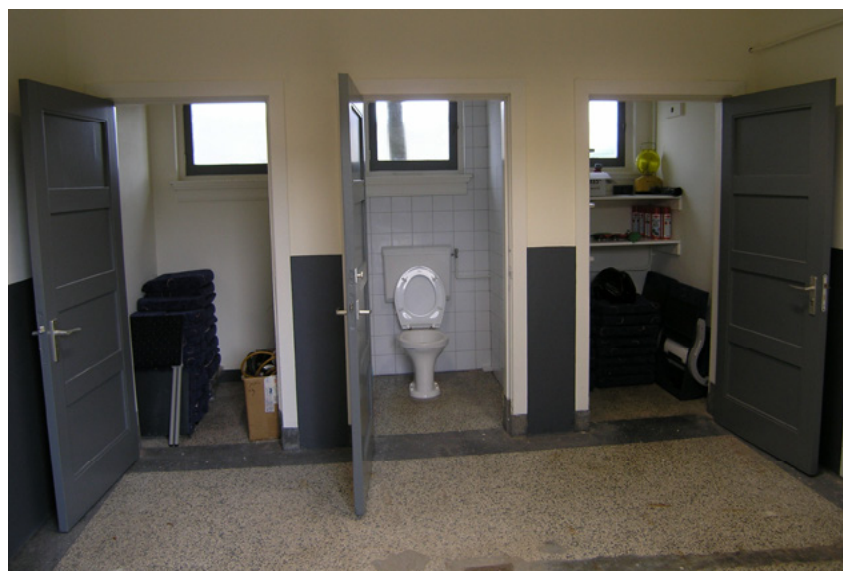
Afb. 2.4.9 De sanitaire voorzieningen na de restauratie in 2003. Coll. HSA

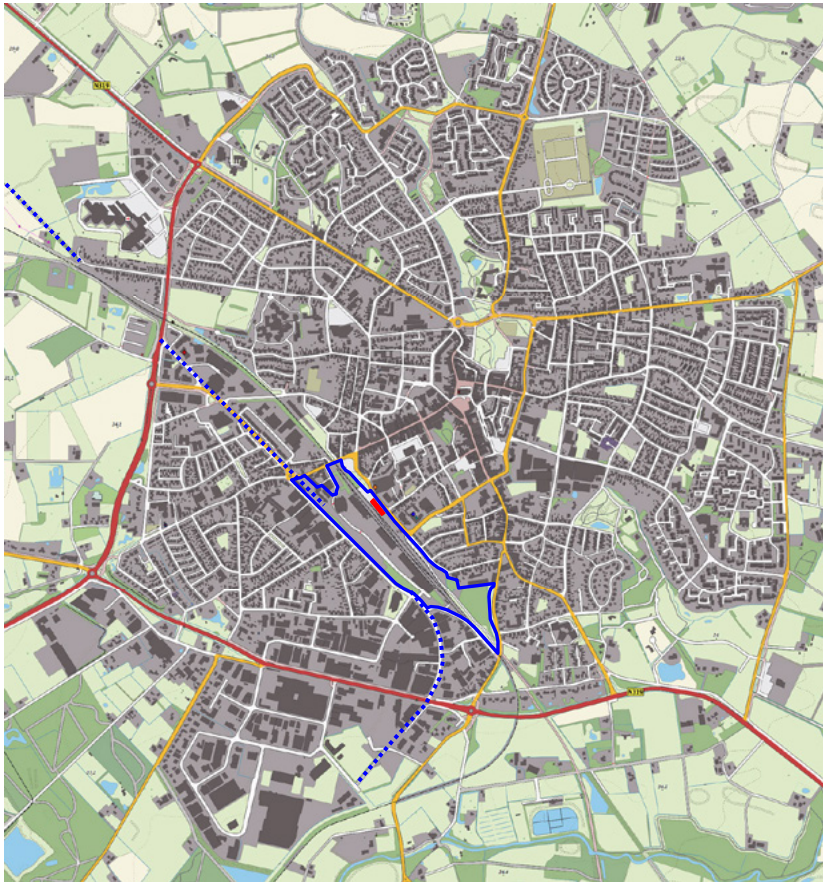
Afb. 3.1.2 Winterswijk op de kaart uit 2010-11. Het dorp is naar alle zijden fors uitgebreid en heeft ook een sporsprong gemaakt met woonwijken en bedrijfsterreinen ten westen van het station. Hierdoor is het station minder excentrisch komen te liggen. Met stippellijn zijn de voormalige GOLS-spoorlijnen aangegeven. Deze zijn na 1937 verwijderd, maar tot op heden herkenbaar in het stratenpatroon en landschap.

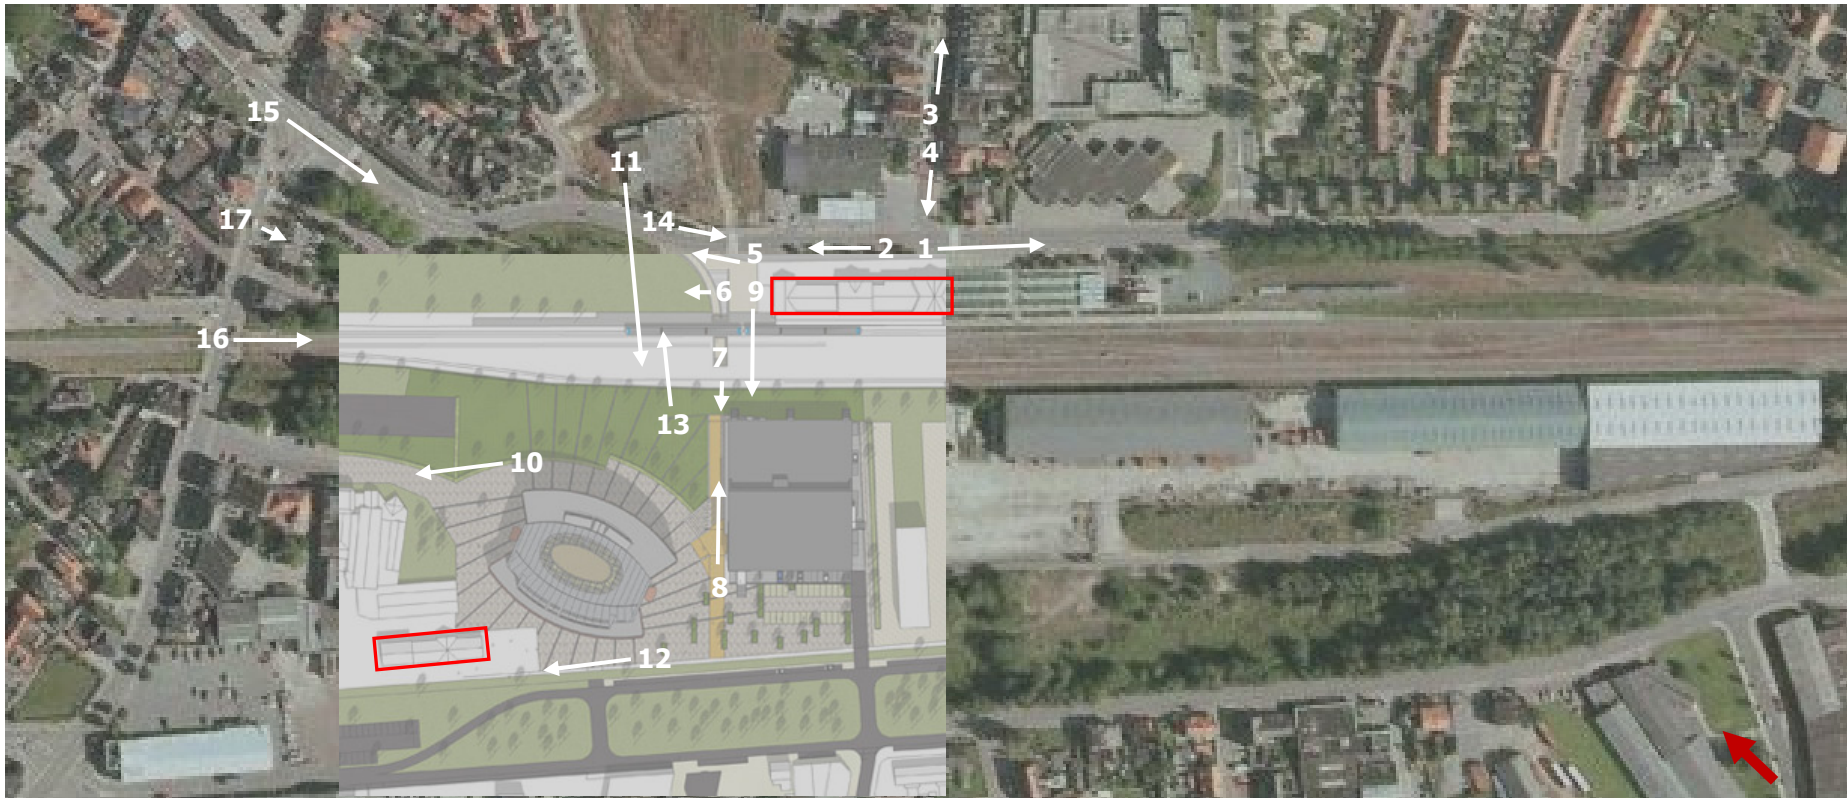
Afb. 3.2.3 Luchtfoto uit circa 2005 met het ontwerp voor de Driemark (2008, midden-onder), met aangegeven de locaties van 16 foto's van de actuele situatie. Het ontwerp is over de luchtfoto gelegd, omdat de tunnel, de Driemark en de omringende terreininrichting zo recent zijn uitgevoerd, dat deze nog niet op kaarten en luchtfoto's zijn weergegeven. De locatie van de nummers 6, 7, 8, 10, 11 en 12 is daarom bij benadering.

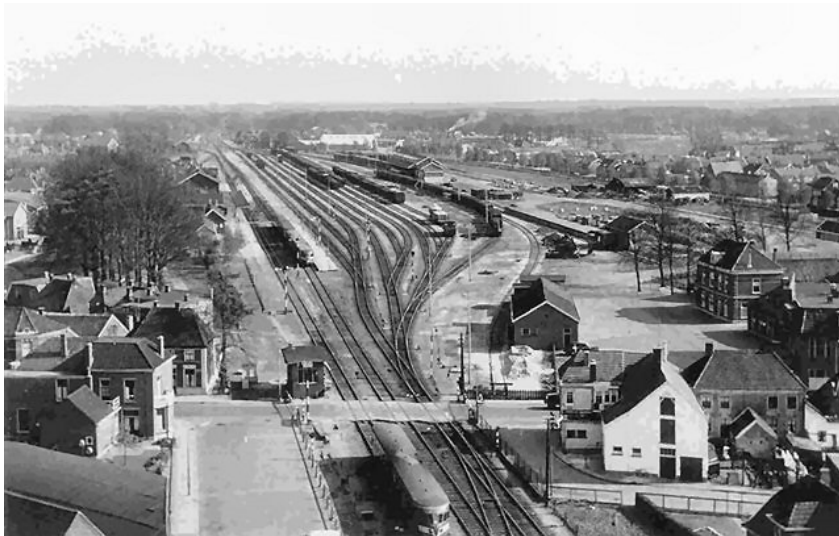
Afb. 4.1.1 Het uitgebreide emplacement te Winterswijk in 1950. Links, achter de boomkronen, het NWS-station, rechts aan de andere zijde het GOLS-emplacement. Het GOLS-station valt rechts buiten beeld.

Met de bouw van het GOLS-emplacement vanaf 1882 kreeg Winterswijk een uitgebreid dubbelemplacement (4.1.1 en 4.1.2). Een dergelijk dubbelemplacement, waarbij de stationscomplexen van twee maatschappijen verweven raakten, is uniek. In Oost-Nederland kwamen wel op diverse plaatsen GOLS-lijnen samen met lijnen van NWS, MESS of HIJSM, maar dit leidde nooit tot een verwevenheid van emplacementen, zoals te Winterswijk het geval is..

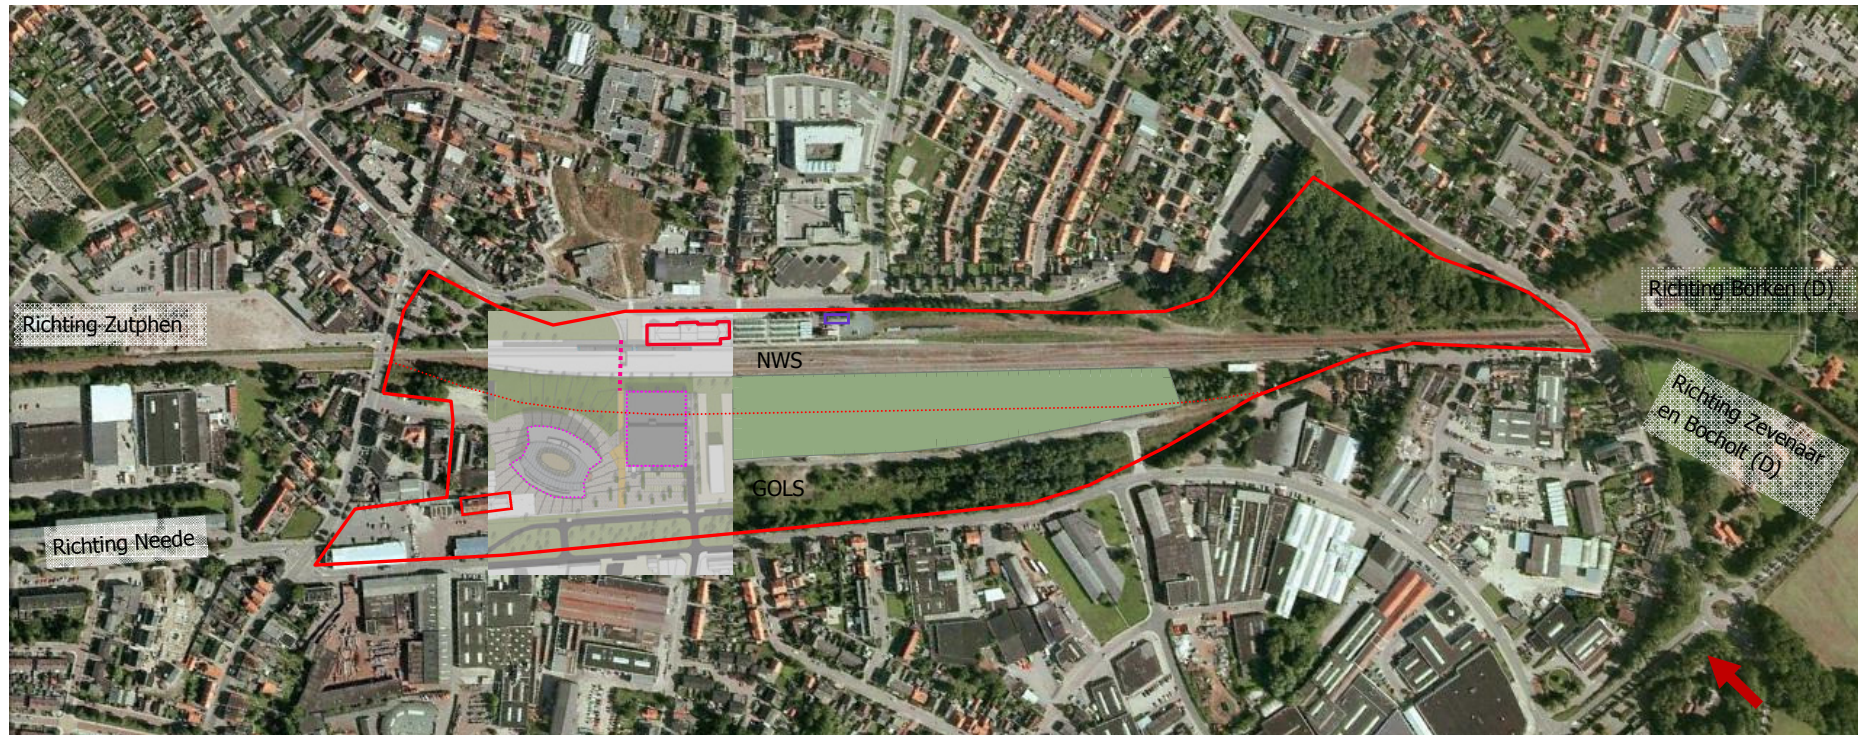
Afb. 4.1.2 Het uitgebreide emplacement van Winterswijk. Weergegeven op een luchtfoto uit circa 2005, gecombineerd met het ontwerp voor gebouwcomplex Driemark (2008, midden-onder, met beide gebouwen in roze). Aan de noordoostzijde (boven) het historische NWS-stationsgebouw (rood). Ten zuidoosten daarvan de historische Lampisterie (paars). Aan de noordwestzijde (onder) het historische GOLS-stationsgebouw (rood). Daartussen het vroegere dubbelemplacement. De sporen op het GOLS-terrein zijn nagenoeg allemaal opgebroken. Midden op het emplacement is de rij jaren '80-loodsen nog zichtbaar, die in 2010/11 zijn afgebroken. Tussen het GOLS-station en de NWS-sporen is in 2011 het complex Driemark gebouwd met Gerrit Komrij-scholengemeenschap en bibliotheek en de sportaccommodatie annex garage. Naast het NWS-station is een langzaamverkeertunnel aangelegd (roze stippellijn) die uitkomt tussen de nieuwe gebouwen aan de noordwestzijde. Met rode stippellijn is bij benadering de grens tussen het oorspronkelijke NWS- en GOLS-emplacement aangegeven. Bron: Google earth

Aan de noordwestzijde (linksboven) van het station ligt tussen de Stationsstraat en spoor sinds de spooraanleg een stadsparkje (groen). Ten noorden daarvan staat een woningblok (geel) dat later is afgebroken en tegenwoordig ingevuld met een parkeerplaats (zie afb. 3.2.12).

Op het NWS-terrein is boven met blauw het grote terrein van de locomotiefloodsen en –werkplaatsen gemarkeerd op de verste zuidoosthoek van het emplacement. Deze gebouwen zijn na de oorlogsschade niet herbouwd, vermoedelijk zijn de fundamenteën nog in het terrein aanwezig. De draaischijf, die hoorde bij de tweede locomotiefloods (zie ook afb. 4.1.10 en 4.1.11), is zichtbaar. Deze was in gebruik tot 1957 en verwijderd in 1960. Links daarvan stond de oudste locomotiefloods (afb. 4.1.4 en 4.1.5). In 1936 is bij de verplaatsing van het GOLS-reizigersvervoer naar het NWS-station het aanrijspoor vanuit Zevenaar veranderd; het GOLS-spoor werd buiten gebruik genomen en de route werd verlegd naar het NWS-spoor naar Bocholt.

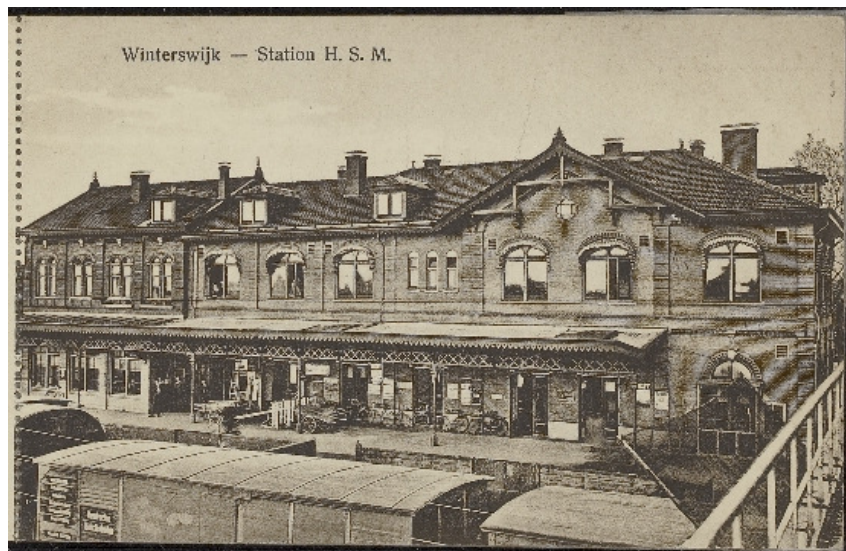
Afb. 4.1.11 Zicht op het NWS-station met perronkap, vanaf de loopbrug over het spoor. Foto circa 1925.

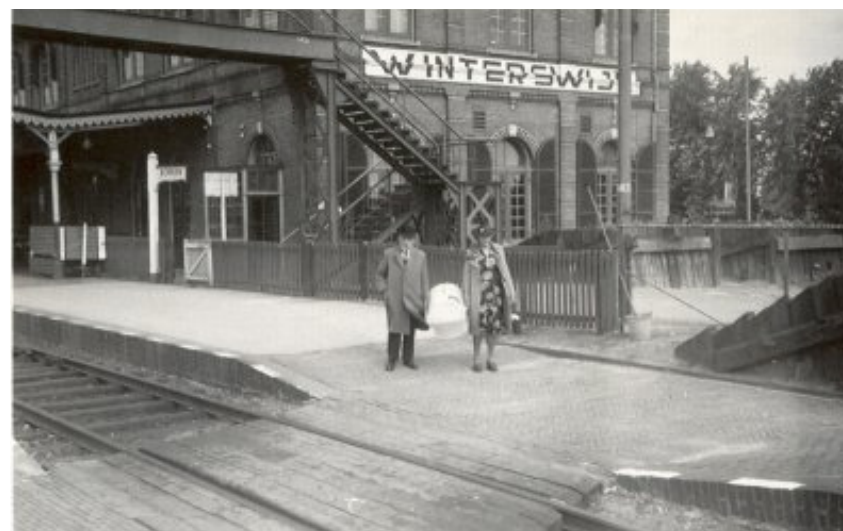
Afb. 4.1.12 De trap naar de personeels-loopbrug, naast de voor reizigers afgesloten zuidgevel van het station. Waarschijnlijk is op de voorgrond de spoorovergang zichtbaar naar het zuidelijke eilandperron. Foto 1941.

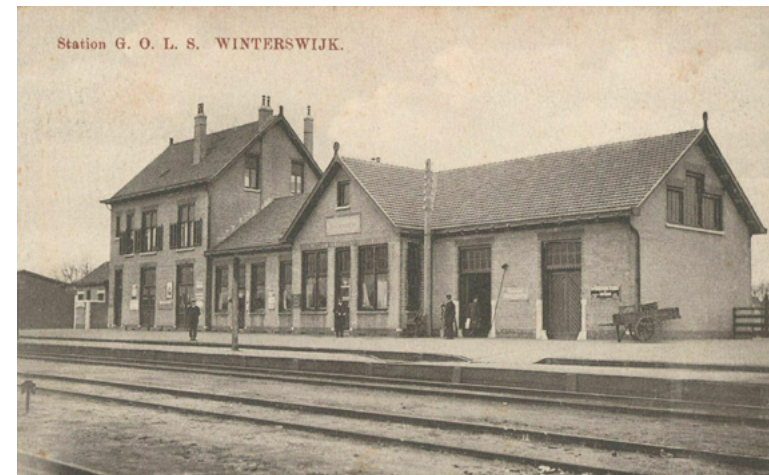
Afb. 4.1.15 Aanzichten van het nieuwe GOLS-station. Links de gevel aan het plein (oostzijde) de bestekkaart 19 augustus 1907. Rechts de perrongevel op een ansichtkaart uit circa 1910.

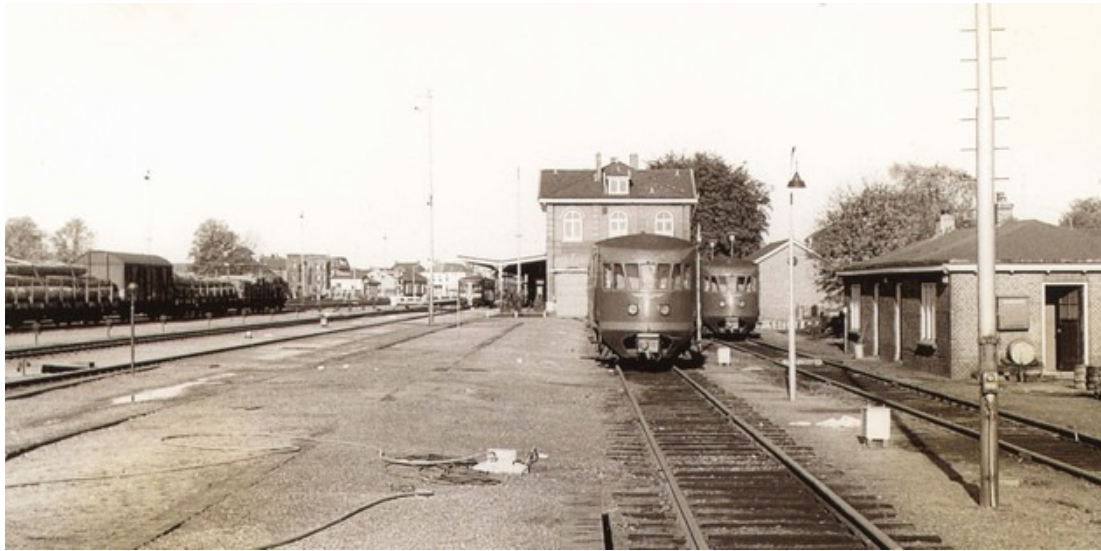
Afb. 4.2.5 Het emplacement aan de zuidzijde van het stationsgebouw (middenvoor) in 1962. Tussen het treinstel en het station is de zuidgevel van de nieuwe rijwielstalling zichtbaar. Het zuidelijke eilandperron is verwijderd (links naast de goederentrein). Rechts staat de Lampisterie.

Bij één van de saneringen is het zuidelijke eilandperron is tussen 1955 en 1962 verwijderd (afb. 4.2.5). Het noordelijke eilandperron is tot eind jaren '70 zichtbaar op foto's (afb. 4.2.8 en 4.2.9). Waarschijnlijk is dat perron bij de sanering en renovatie van 1983-84 verwijderd; op de emplacementenkaart van 1984-86 staat tussen de sporen de invulling 'gras - struiken' geschreven (afb. 4.2.2). Een foto uit 1978 toont het emplacement vanuit het noorden (afb. 4.2.9). Goed zichtbaar is dat het sporenstelsel dan sterk vereenvoudigd is. Aan de westzijde, op de grens van NS- en GOLS-sporen staat dan nog één oude goederenloods. Aan de noordzijde van het NS-gebouw staat een klein bijgebouw. In 1979 stopte het (internationale) goederenvervoer geheel. Precies een eeuw na de bouw van NWS- station en emplacement hield haar hoofdfunctie op te bestaan.

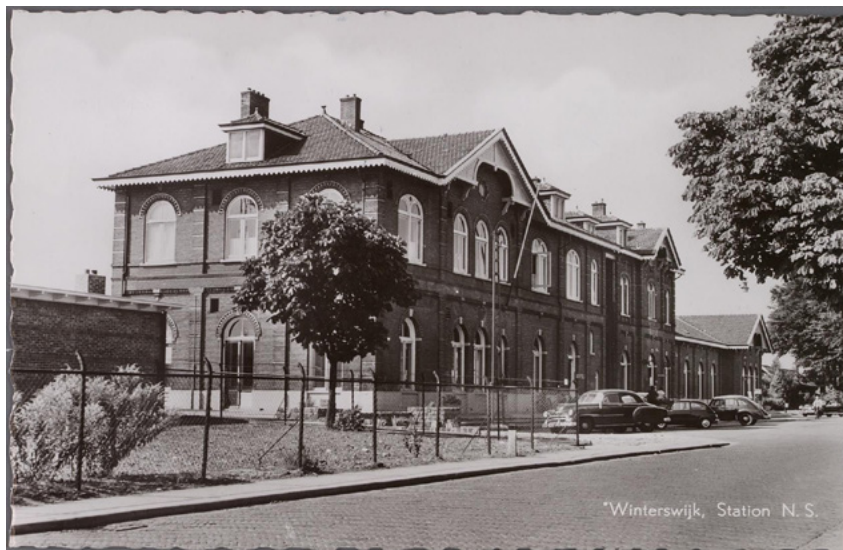
Afb. 4.2.6 De voor- en zijgevel van het station vanuit het zuidoosten. Links de blinde gevel van de nieuwe rijwielstalling. Foto periode 1956-60.

Het uitgebreide (deels ongebruikte) sporenstelsel lag tot 1955 tot nabij de zuidgevel van het stationsgebouw (afb. 4.2.1). Uit dat jaar dateert een bestekstekening voor de bouw van een rijwielstalling aan de zuidzijde (afb. 4.2.3 en 4.2.4). Op de bijbehorende plattegrond is de inkorting van de sporen aangegeven. Hierbij werd ook inrichting van de buitenruimte naar de straat aangepast. Vermoedelijk zijn toen de keermuurtjes geplaatst met tegels of basaltstenen, die zichtbaar zijn op een foto uit 1966 (afb. 4.2.6 en 4.2.7).

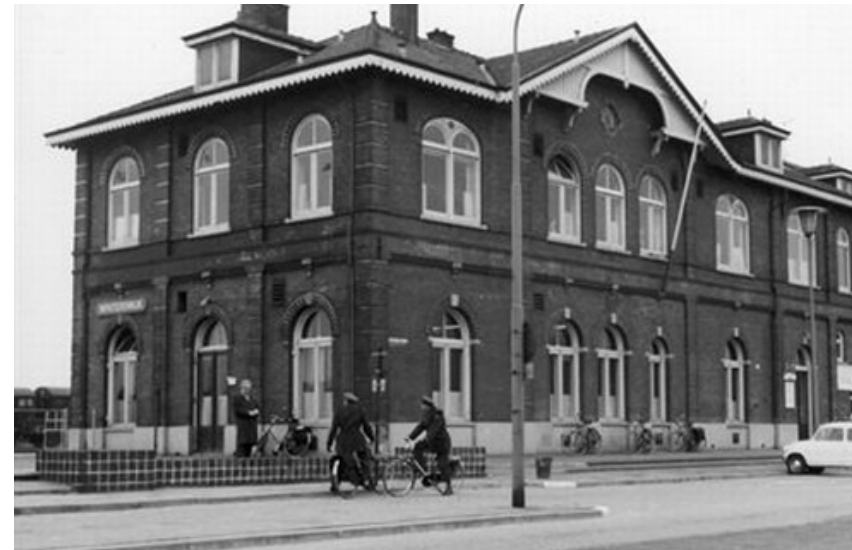
Afb. 4.2.7 De voor- en zijgevel van het station vanuit het zuidwesten. Op de voorgrond links de keermuur met basaltkeien of tegelwerk. Foto 1966.

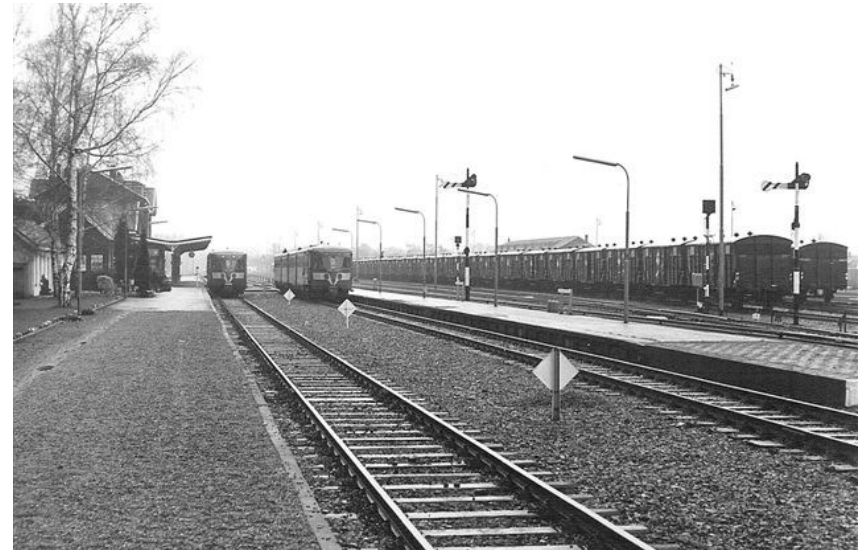
Afb. 4.2.8 Het emplacement vanuit het noorden in 1977. Links het stationsgebouw met perronkap en enkele bijgebouwtjes, in het midden het eilandperron, rechts het restant van het rangeerterrein. Rechtsachter is het dak van één goederenloods zichtbaar.

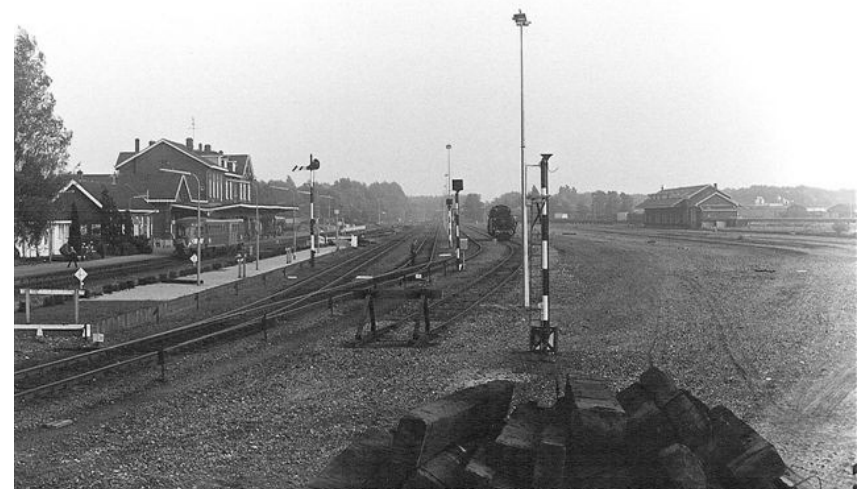
Afb. 4.2.9 Het emplacement vanuit het noorden in 1978. Rechts is goed zichtbaar hoever de sporen op het rangeerterrein reeds zijn opgeruimd. Rechtsachter de goederenloods en op de voorgrond een stapel spoorbiels.

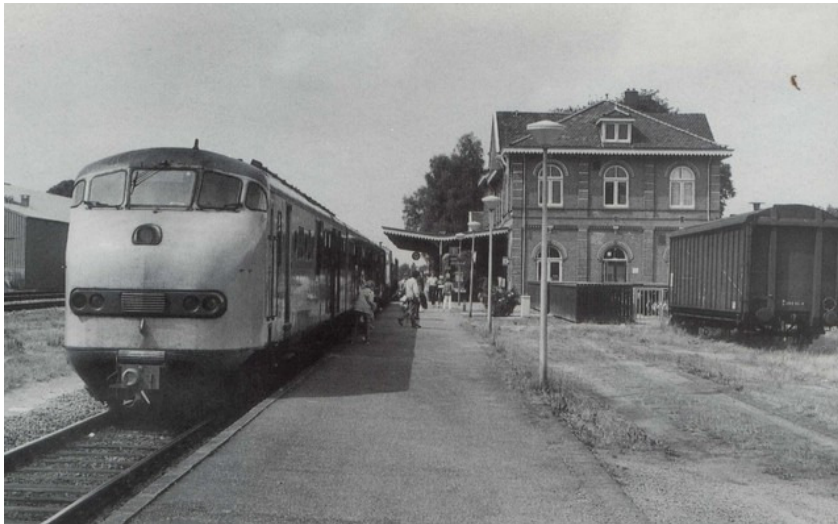
Afb. 4.2.11 De zuidzijde van het station. Op de stationsgevel is de stationsnaam verdwenen. Links is een grote loods op het emplacement zichtbaar. Rechts is de rijwielstalling vervangen door fietsenhokken. Er zijn dan nog een opstelspoor in gebruik, zoals de goederenwagon toont. Op de achtergrond, ten noorden van het stationsgebouw, zijn de bomenkronen van het parkje zichtbaar. Foto 1988

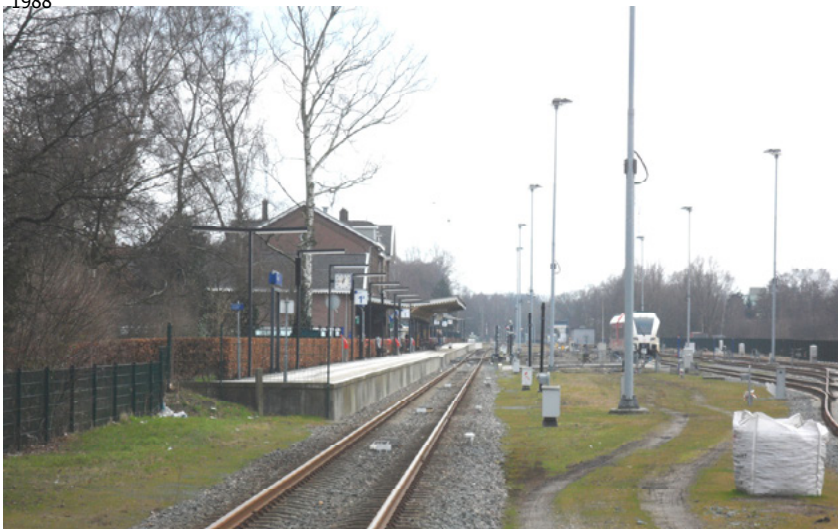
Afb. 4.3.1 Het huidige emplacement, gezien vanaf de noordelijke spoorkruising. Rechtsvoor is een opgebroken spoor herkenbaar, dat langs het verwijderde eilandperron liep. Op de locatie van het eilandperron staan nu hoge lichtmasten.

Tussen 2010 en 2012 is het noordelijke, voormalige GOLS-emplacement opnieuw heringericht en deels herbested. Hiertoe werden de grote loodsen in 2010/11 gesloopt. Onderdeel van de veranderingen was ook de aanleg van de langzaam-verkeertunnel onder het spoor aan de noordzijde van het stationsgebouw (afb. 4.3.1). De tunnel vormt een belangrijke nieuwe verbinding tussen de het dorpscentrum en de westelijke woonwijken. Op het emplacementdeel tussen NS en GOLS is naast het GOLS-gebouw in 2012 het gebouw Driemark van scholengemeenschap Gerrit Komrij geplaatst. Tegenover het NS-gebouw is de grote sporthal met auto- en fietsgarage geplaatst (afb. 4.3.2). Op 29 september 2012 zijn deze gebouwen geopend. In deze periode is ook het eerste perron, onder de overkapping aangepast; voor het hoofdvolume zijn vanaf het verhoogde perrondeel twee halfronde rolstoelvriendelijke hellingbanen gelegd naar het oude lagergelegen perrondeel (foto 4).

Het actuele emplacement bestaat uit het noordoostelijke voormalige NWS-deel dat grotendeels voor de treindienst in gebruik is en het zuidwestelijke voormalige GOLS-deel dat deel bebouwd is en deels braak ligt (afb. 4.3.1). Op de navolgende pagina's is een serie foto's opgenomen van de actuele situatie. Zie voor de fotolocaties afb. 4.3.2. Op het NWS-deel staat aan de centrumzijde centraal het oude stationsgebouw. Het station heeft één lang perron, dat ter hoogte van het gebouw overdekt is met de oude perronoverkapping (foto 3, 5 en 6). Het stationsgebouw is zeer groot voor de maat en schaal van het huidige emplacement. Het is hierdoor een beeldbepalend gebouw en goed zichtbaar gelegen en het is enige oude gebouw op dit emplacementdeel dat refereert aan het vroegere belang van Winterswijk als grensstation (foto 1, 2 en 8). Het spooremlacement is ongeveer vijf sporen breed, met aankomstsporen voor de stop-treinen uit Zutphen (noord) en Zevenaar (zuid), daarnaast liggen enkele rangeersporen (afb. 4.3.1). Ten noorden van het gebouw ligt de entree van de tunnel, fietsenstallingen (§ 3.2, foto 5 en 6), restant van het oude parkje en aan de noordzijde een parkeerplaats (§ 3.2, foto 17). Voor het station is tussen het trottoir en de weg een opstelstrook voor auto's ingericht. Deze wordt van de weg gescheiden door een groenstrook met bomen (foto 1 en 2).

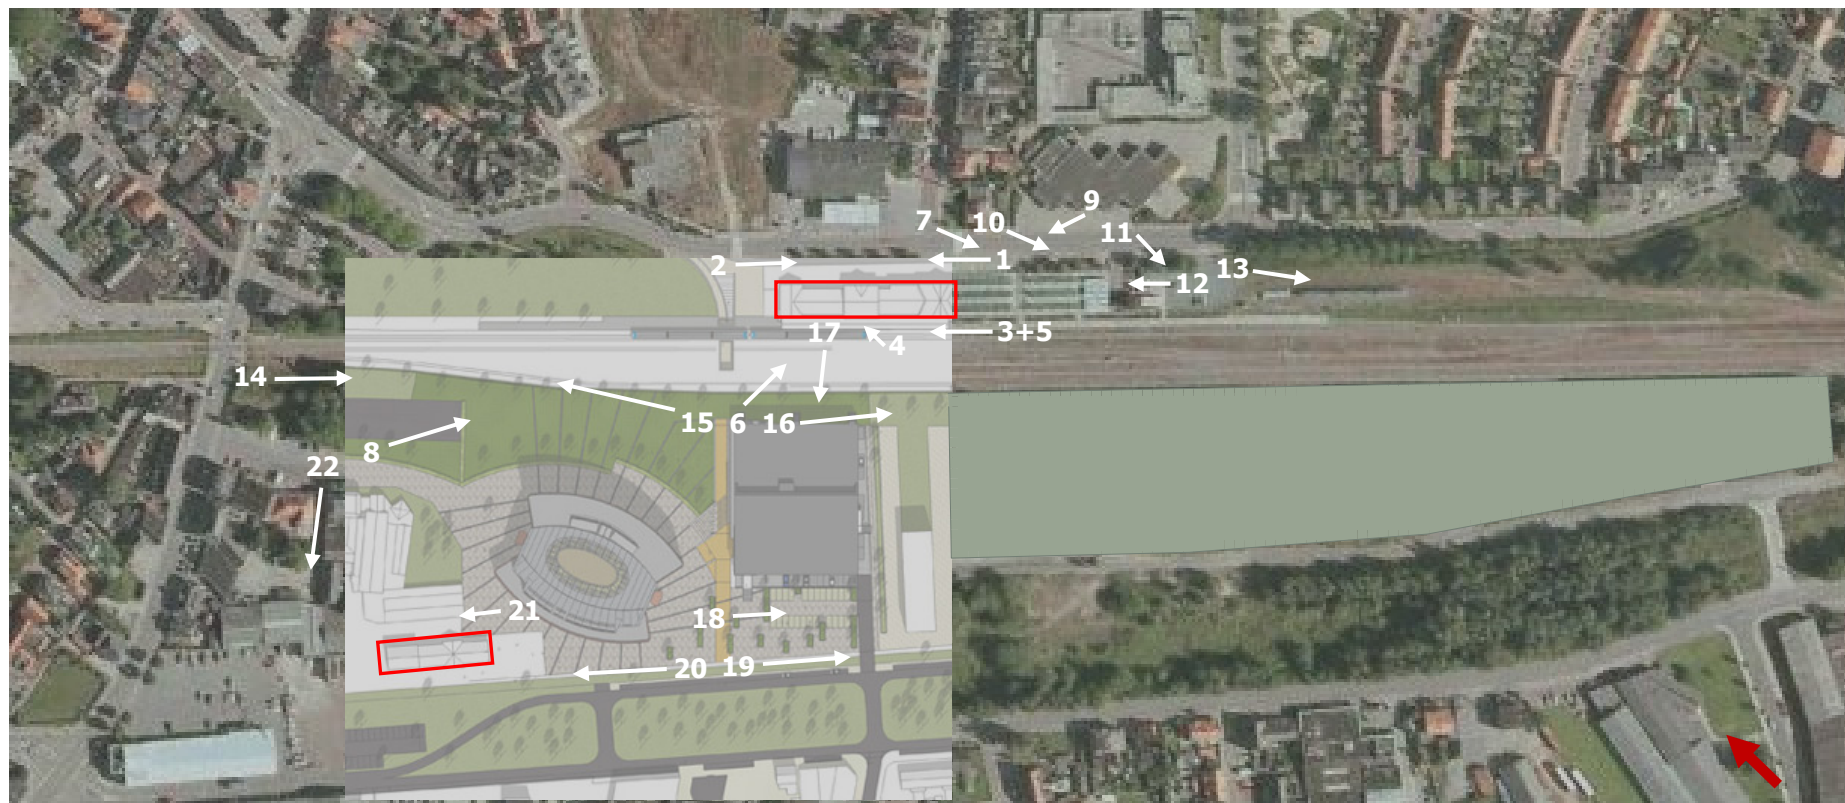
Afb. 4.3.2 Luchtfoto uit circa 2005, gecombineerd met het ontwerp voor de beide gebouwen van Driemark (2008, midden-onder, links het ovale school- en bibliotheekcomplex, rechts de sportaccommodatie annex garage), met aangegeven de locaties van 16 foto's van de actuele situatie. Het ontwerp is over de luchtfoto gelegd, omdat de tunnel, de Driemark en de omringende terreininrichting zo recent zijn uitgevoerd, dat deze nog niet op kaarten en luchtfoto's zijn weergegeven.

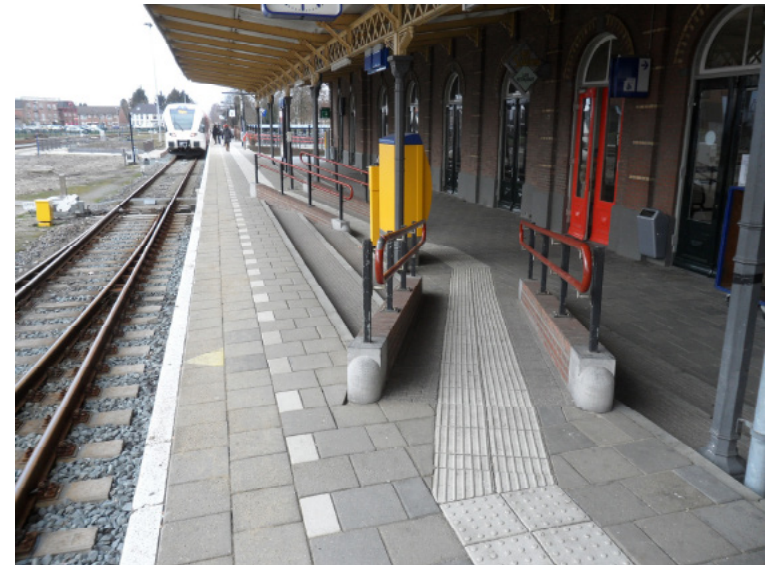
Foto 4 De recente hellingbaan op het perron, ter hoogte van het hoofdvolume. Goed zichtbaar is links het verhoogde actuele perron en rechts de lager gelegen historische perronhoogte.

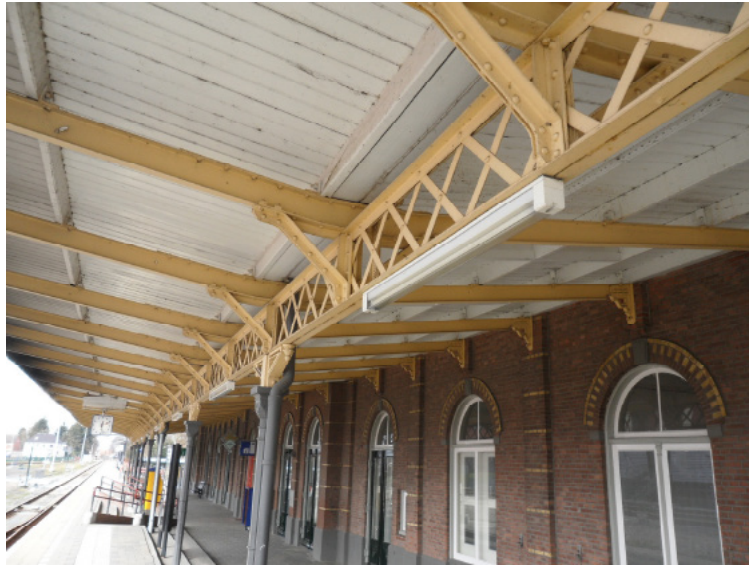
Foto 5 De historische perronkap aan het NWS-stationsgebouw.

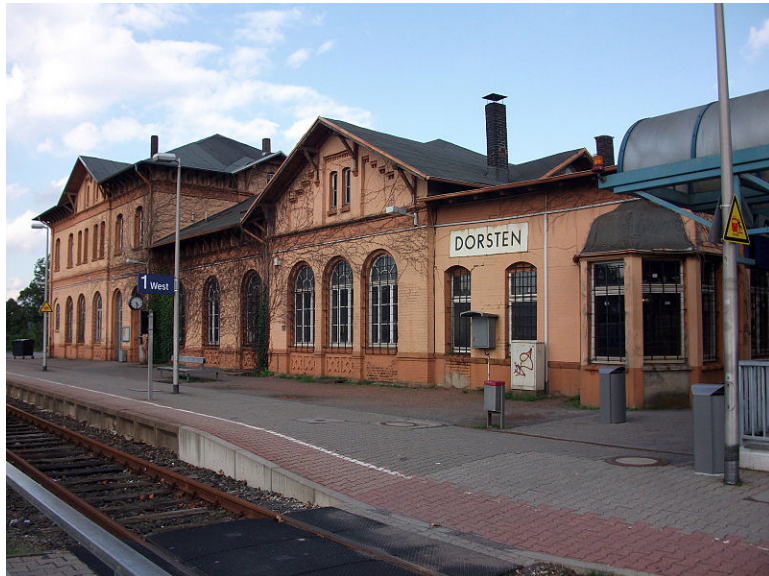
Afb. 5.1.1 De perronevel van station Dorsten, evenals station Winterswijk gebouwd in 1879.

Vormverwantschap heeft Winterswijk op onderdelen duidelijker met de stations van het Duitse Dorsten en Gladbeck Ost (afb. 5.1.1 en 5.1.2).

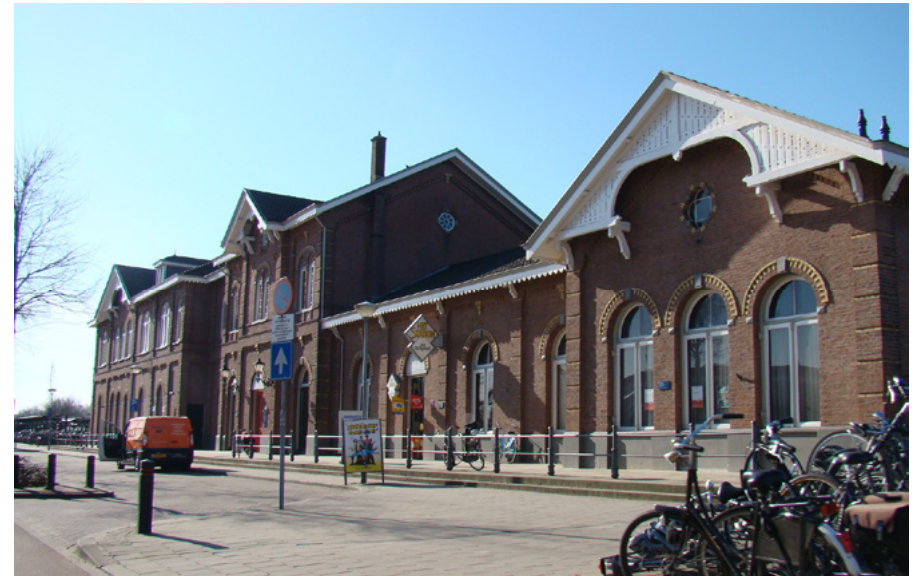
De voorgevel van station Winterswijk, op de voorgrond de noordvleugel en hoofdvolume uit 1879, op de achtergrond de hoge zuidvleugel uit 1916.
