Aschman 30 juli 2013

STATION WINTERSWIJK

CULTUURHISTORISCHE WAARDESTELLING

JULI 2013

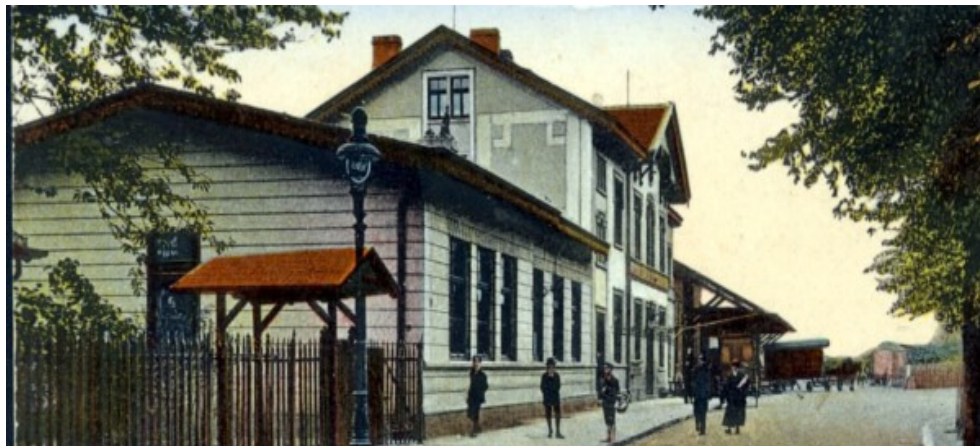
Afb. 5.1.2 De voorgevel van het verdwenen station Gladbeck Ost. Dit station lag aan de dezelfde internationale spoorbaan Winterswijk-Borken-Dorsten-Gelsenkirchen-Bismarck.

Vormverwantschap heeft Winterswijk op onderdelen duidelijker met de stations van het Duitse Dorsten en Gladbeck Ost (afb. 5.1.1 en 5.1.2).

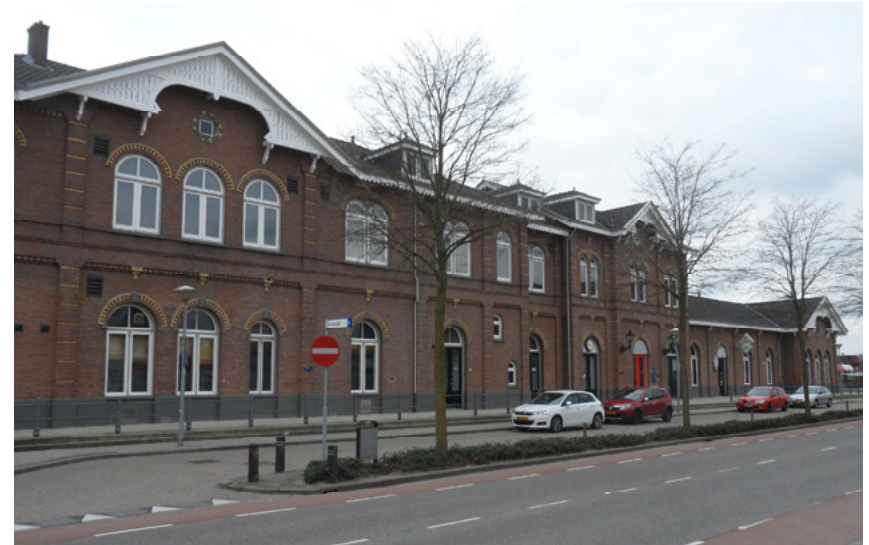
Afb. 5.2.3 De voorgevel heeft in de actuele situatie de historische uitvoering. Het enige dat ontbreekt zijn de classicistische ornamenten op de topgevels en het Franse balkon aan het hoofdvolume.

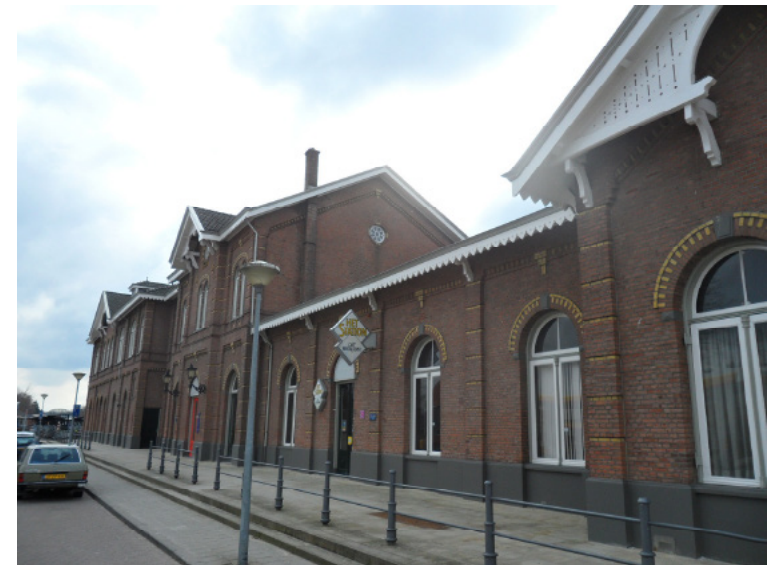
Afb. 5.2.4 De voorgevel gezien vanaf de noordoostzijde. Op de voorgrond de noordvleugel, daarna het hoofdvolume en achteraan de hoge zuidvleugel.

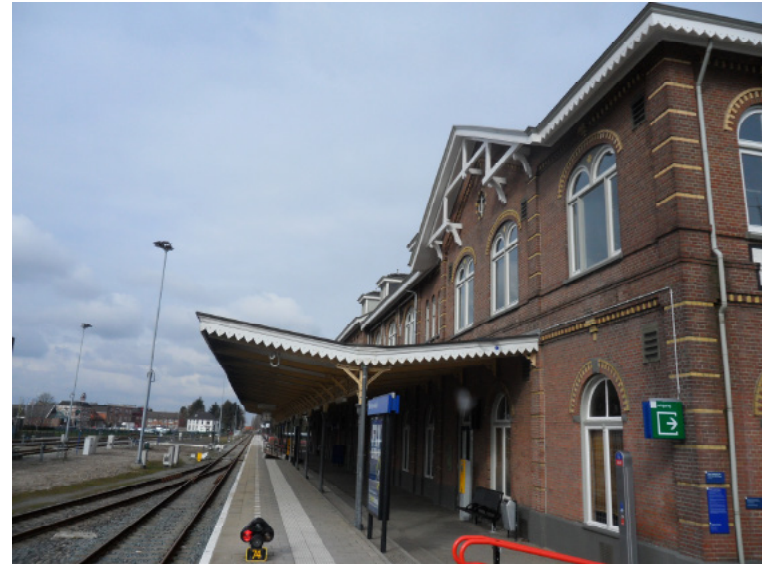
Afb. 5.2.6 De perrongevel vanaf de zuidzijde. De perronkap heeft de oude lengte.

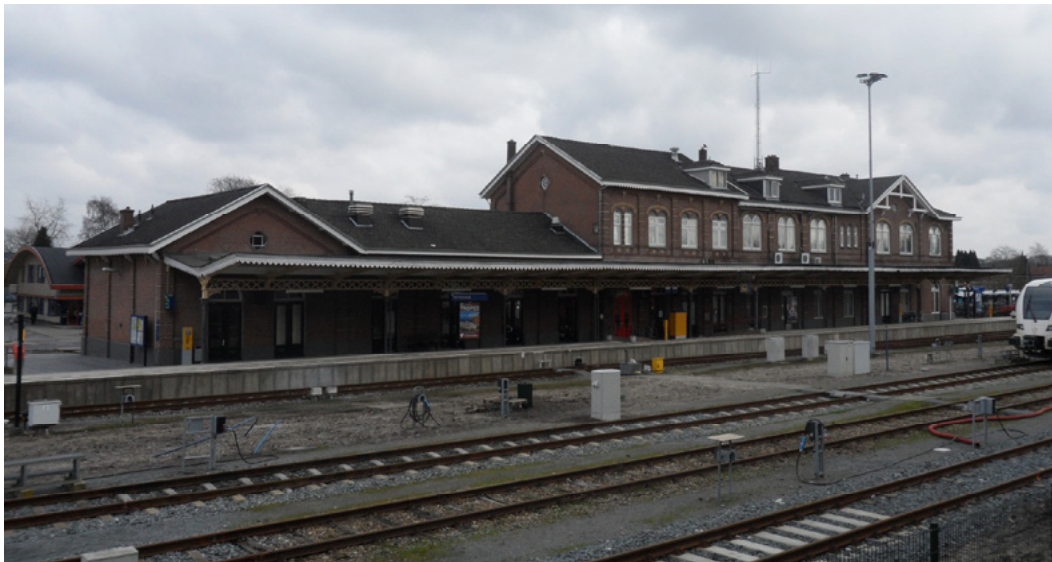
Afb. 5.2.7 De perrongevel uit het noordwesten.

eindpaviljoens springen 22 centimeter naar voren en hebben hier twee brede traveeën, tegen drie smalle aan de voorzijde (afb. 5.2.2). De eindpaviljoens zijn aan de perronzijde wel voorzien van een topgevel (afb. 5.2.7 en 2.5.10).

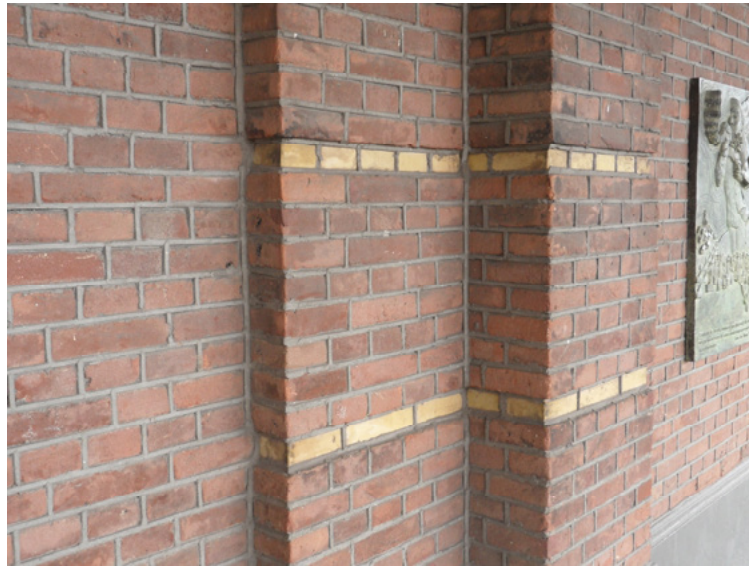
Afb. 5.2.13 De invallende sierbanden op de pilasters.

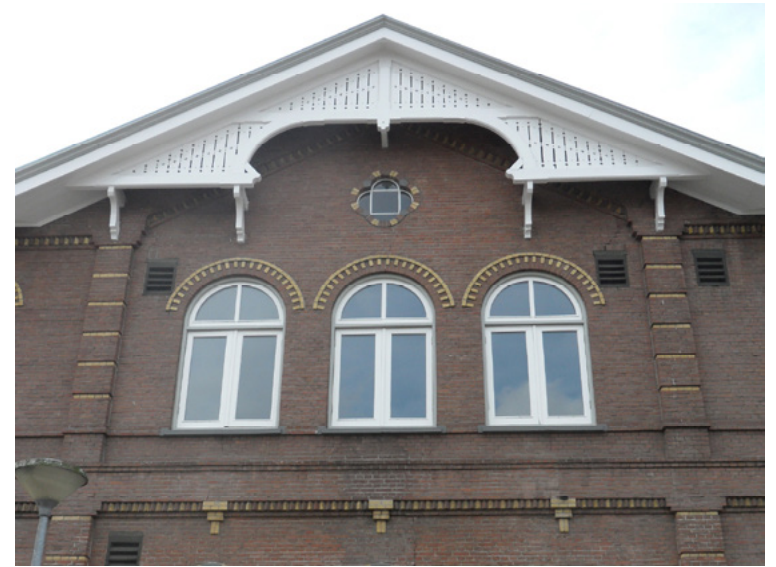
Afb. 5.2.15 De topgevel van de zuidvleugel aan de straatzijde.

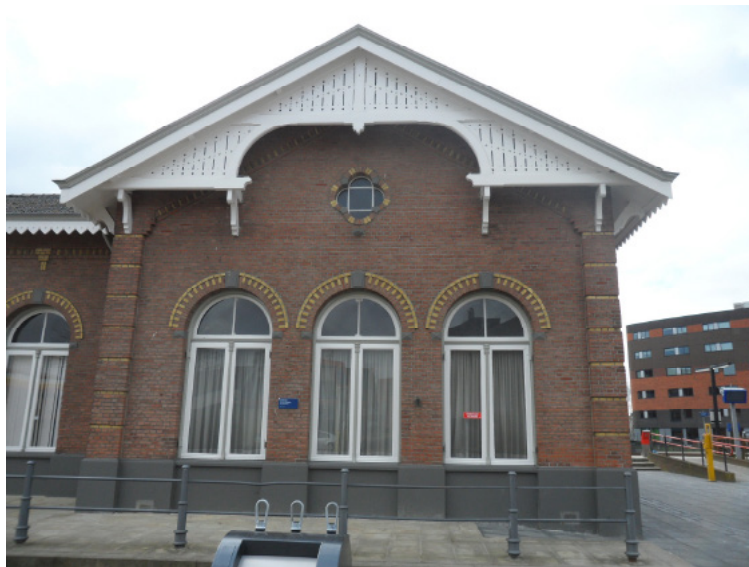
Afb. 5.2.14 De topgevel van de perronvleugel aan de straatzijde.

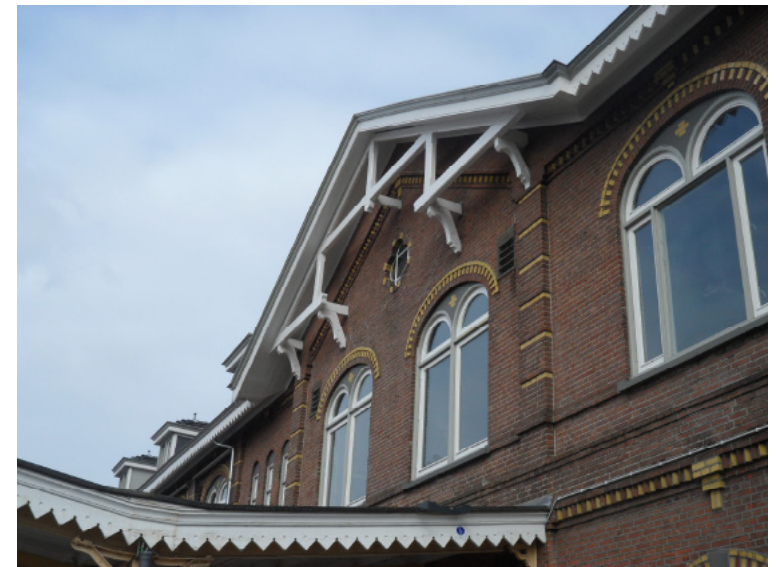
Afb. 5.2.16 De topgevel van de zuidvleugel aan de perronzijde.

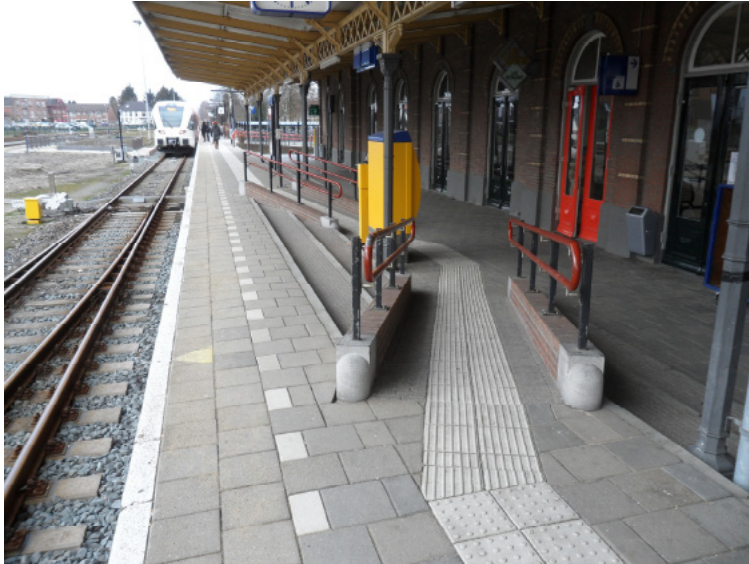
Afb. 5.2.17 De entree naar de vestibule vanaf het perron.

De bestekstekening uit 1880 geeft in de topgevel van het hoofdvolume een stationsklok weer, gedecoreerd met 'afhangend' siermetselwerk (afb. 5.2.1). De bestekstekening voor de verbouwing uit 1916 geeft de klok weer in de rondboog op de begane grond boven de hoofdentree. De ronde opening in de topgevel is dan ingevuld met een eenvoudig rond venster, evenals tegenwoordig. Er is een stationsklok bevestigd boven de voormalige linkerdeur van het hoofdvolume (afb. 5.2.17 en 2.5.22).

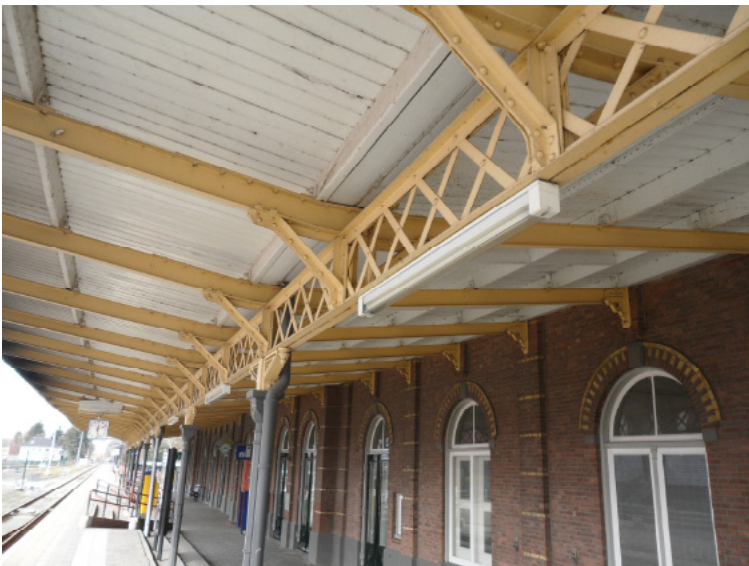
Afb. 5.2.18 De draagconstructie onder de perronkap.

De constructie bestaat uit een geknikte stalen spanten, gedekt met een houten kap, die in de knik rust op acht gietijzeren kolommen. De kolommen zijn langs de kap onderling verbonden door een utilitair uitgevoerde staalconstructie (afb. 2.3.3 en 5.2.18). Onder de lange draagbalk is eenvoudige tl-verlichting aangebracht. De gietijzeren kolommen zijn antracietgrijs geschilderd, de staalconstructie in licht oker.

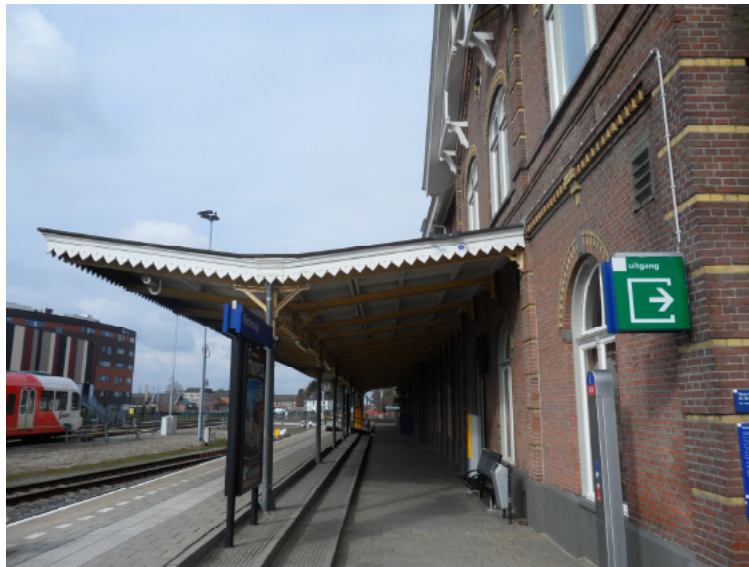
Afb. 5.2.19 De zuidelijke beëindiging van de perronkap.

Bij de verbreding van de zuidvleugel in 1916 is de perronkap niet verlengd, maar behield de oude stationsbreedte (afb. 5.2.6 en 5.2.19).

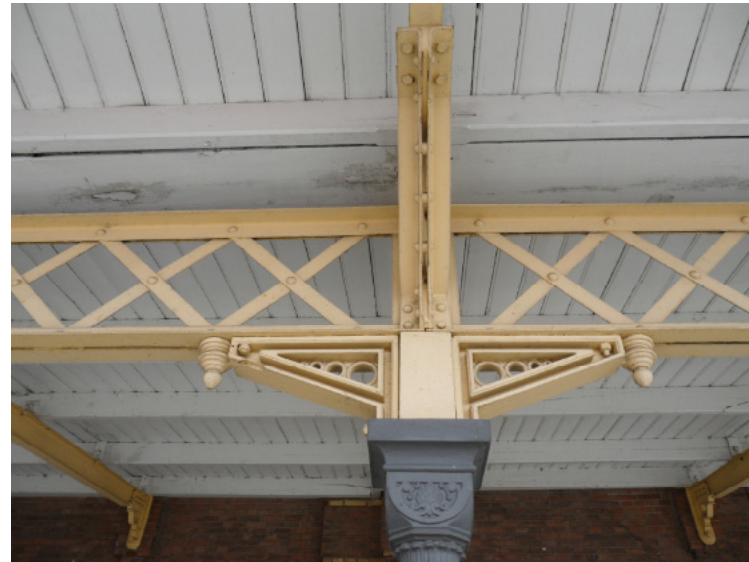
Afb. 5.2.20 De decoratie van de gietijzeren staanders onder de perronkap. Aan het bovenliggende houtwerk zichtbaar dat de kap een onderhoudsbeurt nodig heeft.

De staat van onderhoud van de perronkap is matig. Met name aan het houtwerk is het verfwerk in slechte staat en zijn hier en daar vochtplekken zichtbaar (afb. 5.2.20).

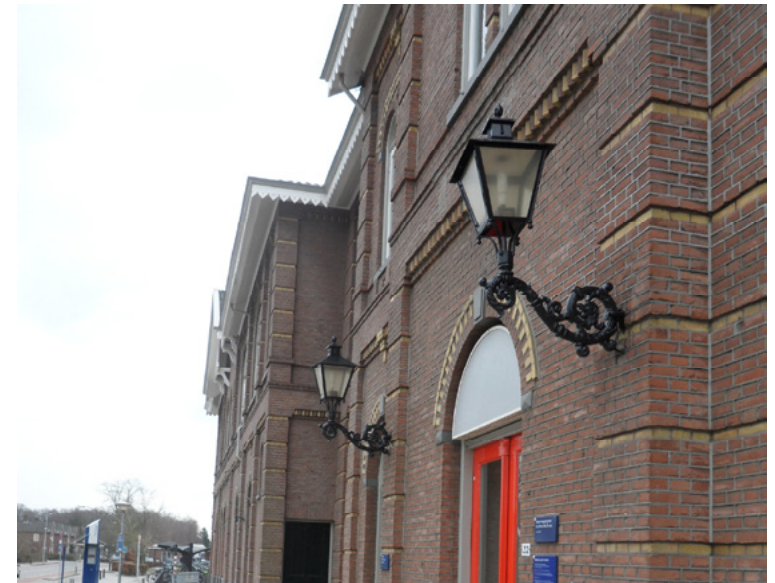
Afb. 5.2.21 De lantaarns op de pilasters aan weerszijden van de hoofdentree.

In de actuele situatie zijn er slechts kleine wijzigingen in de invulling van ramen en deuren (afb. 5.2.3 en 5.2.4). In het hoofdvolume fungeert alleen de middendeur nog als entree. Deze is standaard-rood gekleurd en het bijbehorende bovenraam is dichtgemaakt (afb. 5.2.21 en 5.2.22). Aan perronzijde fungeert de zuidelijke deur als entree. Ook deze is herkenbaar roodgekleurd (afb. 5.2.17). In de noordvleugel is de entree aan de voorzijde één travee naar het noorden verplaatst. De zuidvleugel heeft een extra entree aan de voorzijde gekregen.

Aan de straatzijde hangt aan weerszijden van de hoofdentree een forse, geornamenteerde smeedijzeren lantaarn (afb. 5.2.9 en 5.2.21). Op een foto uit 1890 (afb. 5.2.10) is te zien dat op de hoek van vleugel ook een gevellantaarn was bevestigd.

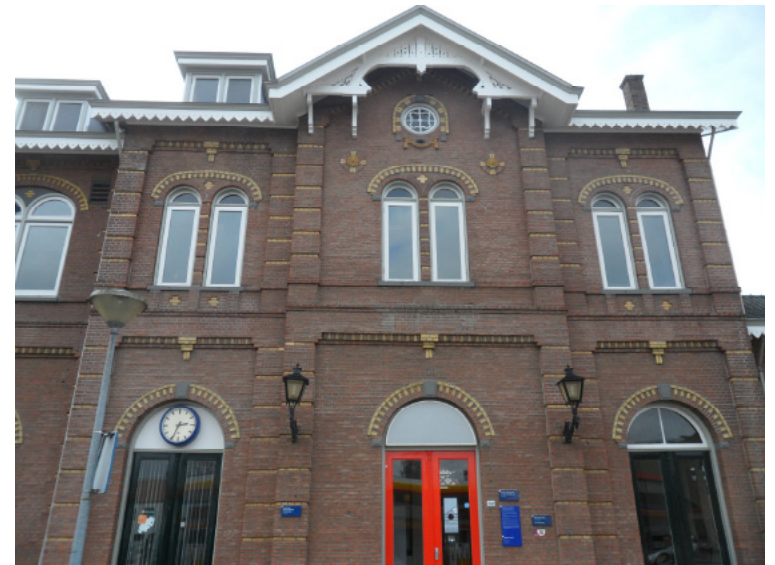
Afb. 5.2.22 De stationsklok boven de linker voormalige deur naar de vestibule.

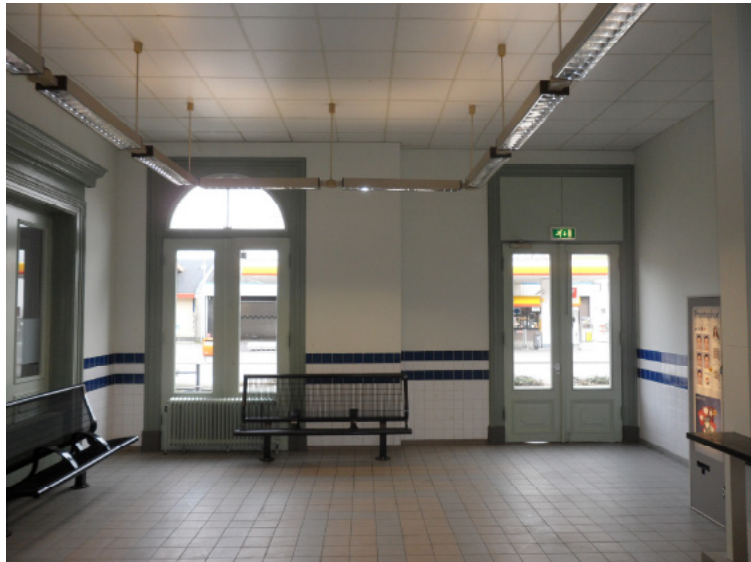
Afb. 5.3.8 De vestibule gezien vanaf de perron- naar de straatzijde. Rechts de hoofdentree, zonder bovenraam. Een zitbank is half voor het linker oude deurstel geplaatst.

De vestibule, die overdag ook dienst doet als wachtkamer, ligt van oost naar west over de diepte van het hoofdvolume (afb. 5.3.8). Aan de straat- en perronzijde bevindt zich een entree. Aan de zuidzijde is het voormalige plaatskaartenkantoor (afb. 5.3.10), met aangrenzend een toiletgroep voor personeel. In de noordelijke muur bevindt zich op de originele plaats het deurstel tussen vestibule en vroegere gang in de noordvleugel. Links daarvan doen twee stel oude deuren uit het vroegere loketfront sinds 1983-84 dienst als toegangsdeuren naar de stationsrestauratie (afb. 5.3.9). Omdat deze twee oude deuren en omljstingen zijn gebruikt naast de originele entree, oogt deze gehele wand als een authentiek element in de verder moderne ruimte. Het trappenhuis dat in de noordwesthoek stond is verwijderd. De wanden vlak gestuct en afgewerkt met een tegellambrisering. De vloer is belegd met standaard NS-tegels. Het plafond is verlaagd met een systeemplafond. De vestibule is op dit moment de enige stationsruimte die voor reizigers toegankelijk is.

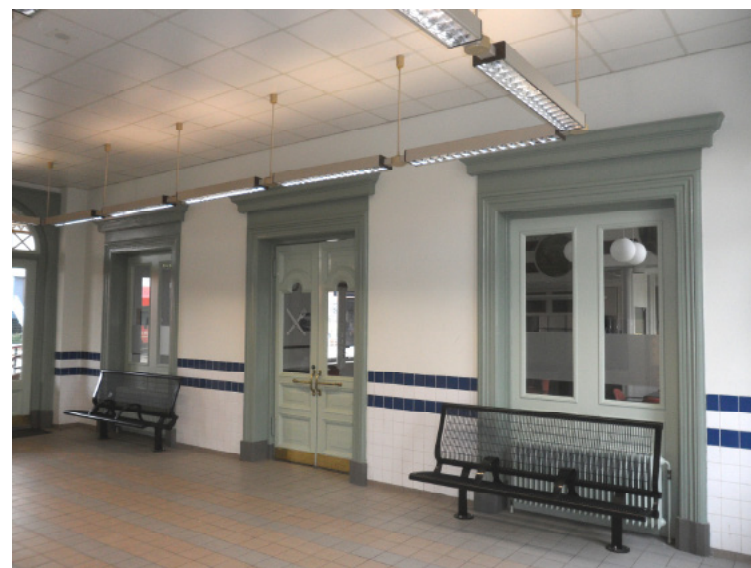
Afb. 5.3.9 De oude deurstellen herplaats als entree naar de stationsrestaurant. Ook hier staan zitbanken voor de deuren. De in vormgeving afwijkende entreeduren (midden) zijn niet te herleiden op de bestekstekeningen.

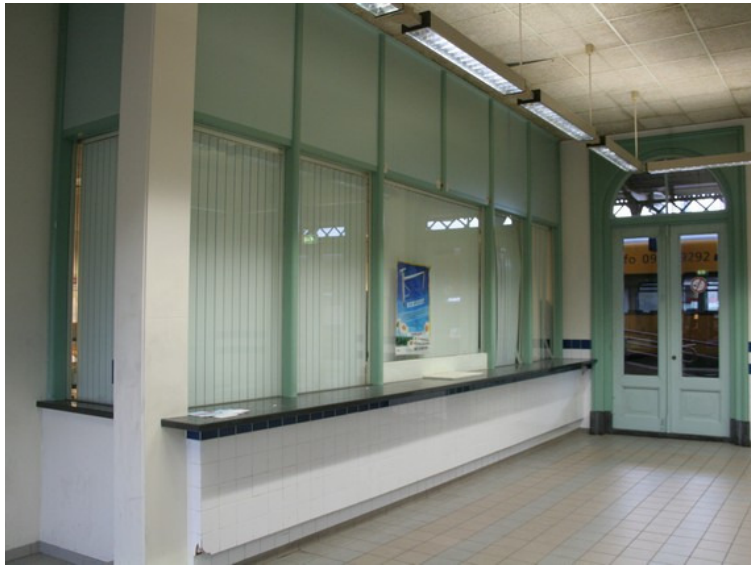
Afb. 5.3.10 De loketwand aan de zuidzijde van de vestibule. Foto 2009

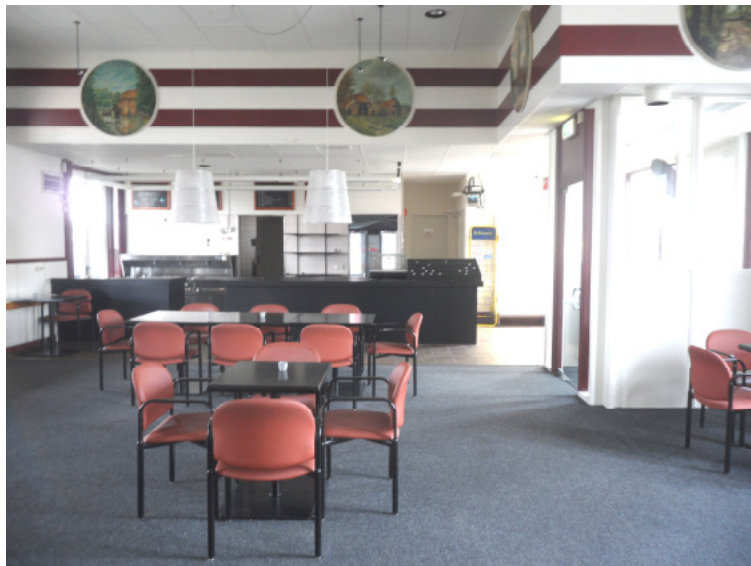
Afb. 5.3.11 De gesloten stationsrestauratie, gezien vanuit de vestibule. Rechts het tochtportaal voor de buitenentree. Op de achtergrond de keuken.

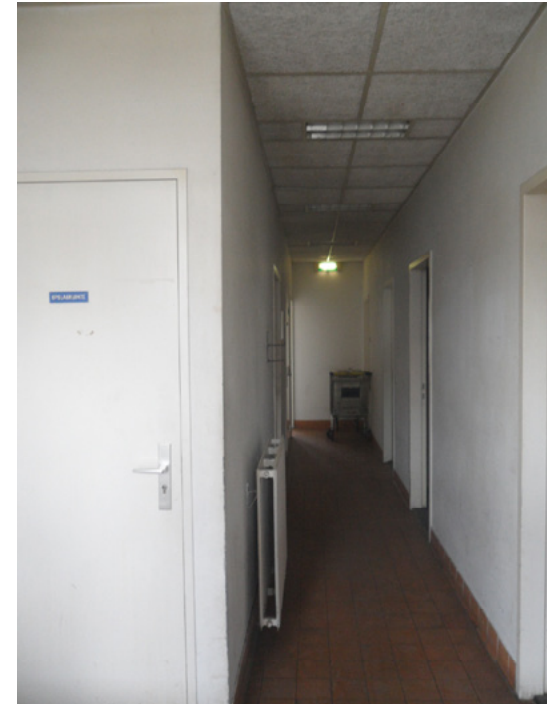
Afb. 5.3.12 De gang met werkruimten in het noordelijk eindpaviljoen, gezien vanaf de entree op het perron.

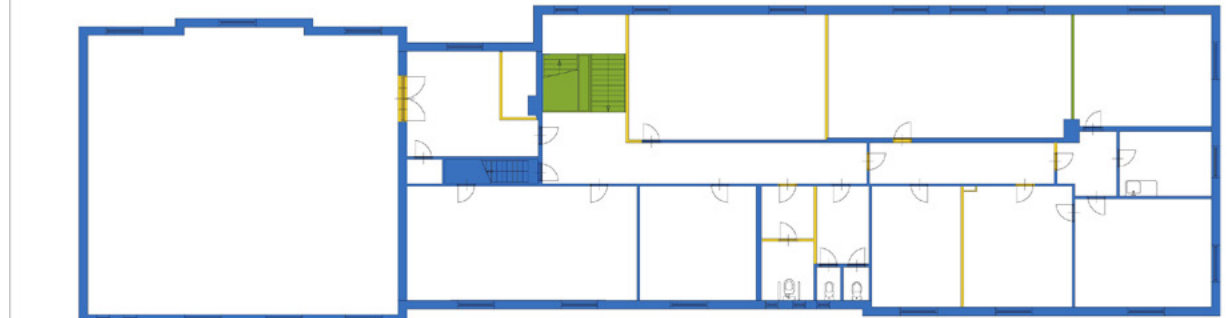
Afb. 6.2.1 Cultuurhistorische waardestelling eerste verdieping station Winterswijk. Legenda:

De verdieping van Station Winterswijk heeft in exterieur een hoge cultuurhistorische waarde. In het interieur heeft de zuidvleugel grotendeels de originele indeling van 1916, de afwerking, vloeren en plafonds dateren echter vooral uit de renovatie van 1983-84.
